# Plateau de Diesse, Lamboing, Les Moulins 1 : un intéressant moulin du 17<sup>e</sup> siècle

# Plateau de Diesse, Lamboing, Les Moulins 1

Un intéressant moulin du 17<sup>e</sup> siècle

CHRISTIANE KISSLING ET CHRISTOPHE GERBER

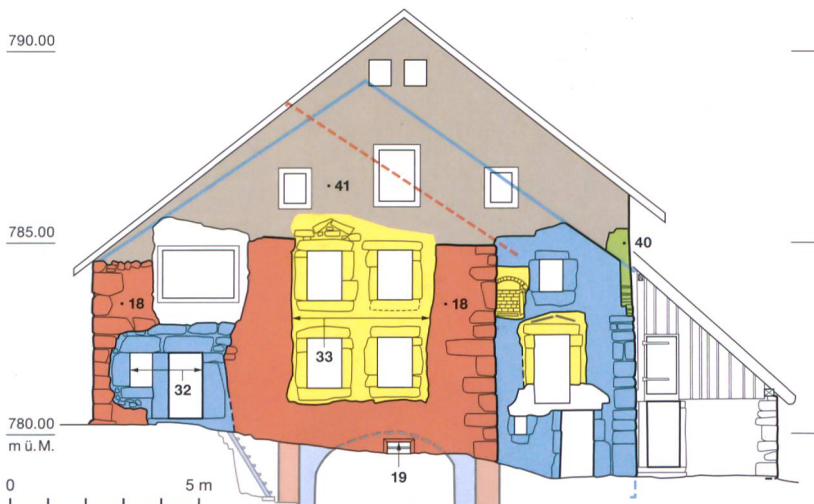
Fig. 2 : Plateau de Diesse, Lamboing, Les Moulins 1. Relevé figurant les principales phases d'aménagement identifiées en façade sud. Ech. 1:200.

En dépit des limites imposées au projet, il a été possible de mettre en évidence quatre chantiers majeurs ayant affecté ce bâtiment durant son existence. Le noyau ancien (rouge) se caractérise par une façade pignon méridionale de 10 m de largeur et une extension nord-sud incertaine, mais peut-être déjà identique à l'actuelle. Au sud, le logement occupait deux niveaux sur sous-sol partiellement excavé et comportait près de 81 m<sup>2</sup> habitables, sans compter les caves et annexes. Un soupirail au sud (19) et trois fenêtres à l'ouest semblent se rapporter à cette phase. A l'est, le coursier aménagé en gros blocs calcaires (fig. 4) et le canal de fuite se rapportaient déjà à la phase rouge. La technologie hydraulique mise en œuvre n'est pas connue : roue en-dessus, roue en-dessous ou roue de poitrine. Au vu de la situation topographique et du faible mais régulier débit du ruisseau, une roue à augets alimentée par une chute (roue en-dessus) paraît la plus vraisemblable. Cette phase pourrait remonter au 17<sup>e</sup> siècle.

C'est vraisemblablement au cours du 18<sup>e</sup> siècle, que le bâtiment a subi une première extension complétée de différents réaménagements (bleu et vert). Une annexe sur trois niveaux, ajoutée à l'est, augmente la surface de plancher de l'habitation qui dépasse alors 110 m<sup>2</sup>. La toiture, dont la trace se lit au-dessus de l'annexe, est remplacée ou adaptée. Quelques aménagements sont attribuables à ce chantier. Ainsi, la belle chambre ou poile était chauffée par un fourneau, dont il ne restait que les fondations maçonnées. Celui-ci était alimenté depuis la cuisine par le biais du foyer de cuisson situé sous le tué en briques parfaitement conservé (fig. 5). Les pièces de vie au rez-de-chaussée et à l'étage devaient être lambrissées. Dans la cave, l'érection d'une voûte et l'obturation conjointe d'une porte visait à résoudre des problèmes statiques. Ces adaptations nécessitèrent la création d'un accès à la cave depuis la cuisine ainsi que la modification des baies de cette dernière (18, 32). La logique voudrait qu'à cette même phase se rattache la construction du mur de façade oriental actuel engendrant l'intégration du coursier, et donc de la roue, au sein du bâtiment, dans une pièce étroite ad hoc. A cette phase, on pourrait ajouter une porte en façade ouest qui fut toutefois rebouchée ultérieurement.

Le troisième chantier majeur (brun) touchait l'étage supérieur: les murs sud et est furent rehaussés (41), une nouvelle charpente uniforme, l'actuelle, posée sur l'ensemble du bâtiment. L'ossature portante en pan de bois fut intégrée à la maçonnerie, à fleur de la surface du parement intérieur. La charpente et les maçonneries n'ont fait l'objet d'aucun relevé de détail. Les encadrements de fenêtre en ciment sont eux postérieurs au rehaussement.

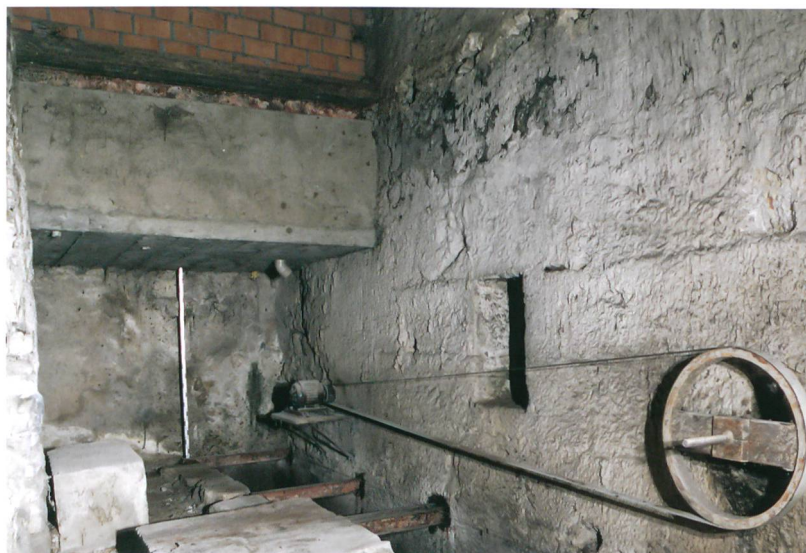
Fig. 4: Plateau de Diesse, Lamboing, Les Moulins 1. Mur en gros appareil qui à l'origine formait la façade est; le coursier maçonné témoigne de la dimension de la roue en bois aujourd'hui disparue. Vue vers le sud.

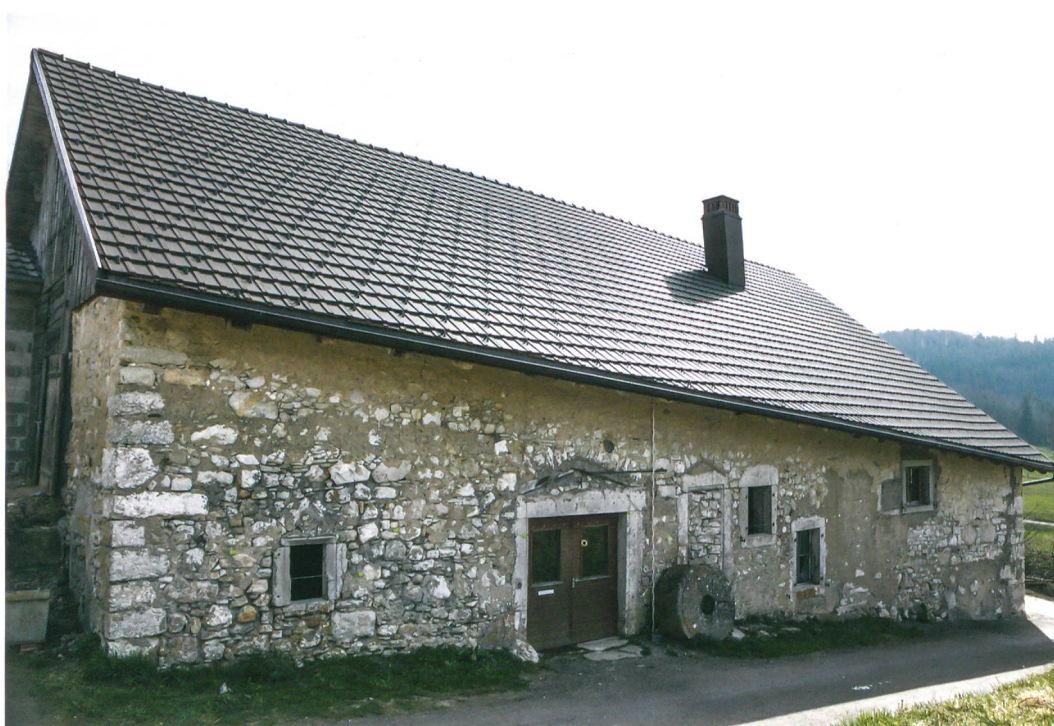
L'ultime chantier d'envergure (jaune) se caractérisait surtout par une série des percements opérés sur les façades sud et ouest (fig. 1 et 6). Ainsi, la façade pignon vit-elle l'ouverture de quatre fenêtres de format similaire (33), alors qu'une cinquième fenêtre éclairait la pièce sud-orientale du rez-de-chaussée. En façade ouest, l'ouverture d'une porte charretière à linteau horizontal, peut-être en remplacement d'une ancienne porte cochère voûtée, ainsi que de deux fenêtres décalées, coïncide avec l'obturation d'une porte et d'un soupirail. Ces transformations devaient découler d'une adaptation des locaux, voire de changements techniques

Fig. 6: Plateau de Diesse, Lamboing, Les Moulins 1. Façade ouest avant travaux. Diverses baies, parfois obturées, témoignent des modifications apportées au bâtiment au cours des générations.
