# Bericht über die Sicherung der Ruine Schenkenberg durch den Aarg. Heimatschutz im Herbst 1931.

Von G. Grossen.

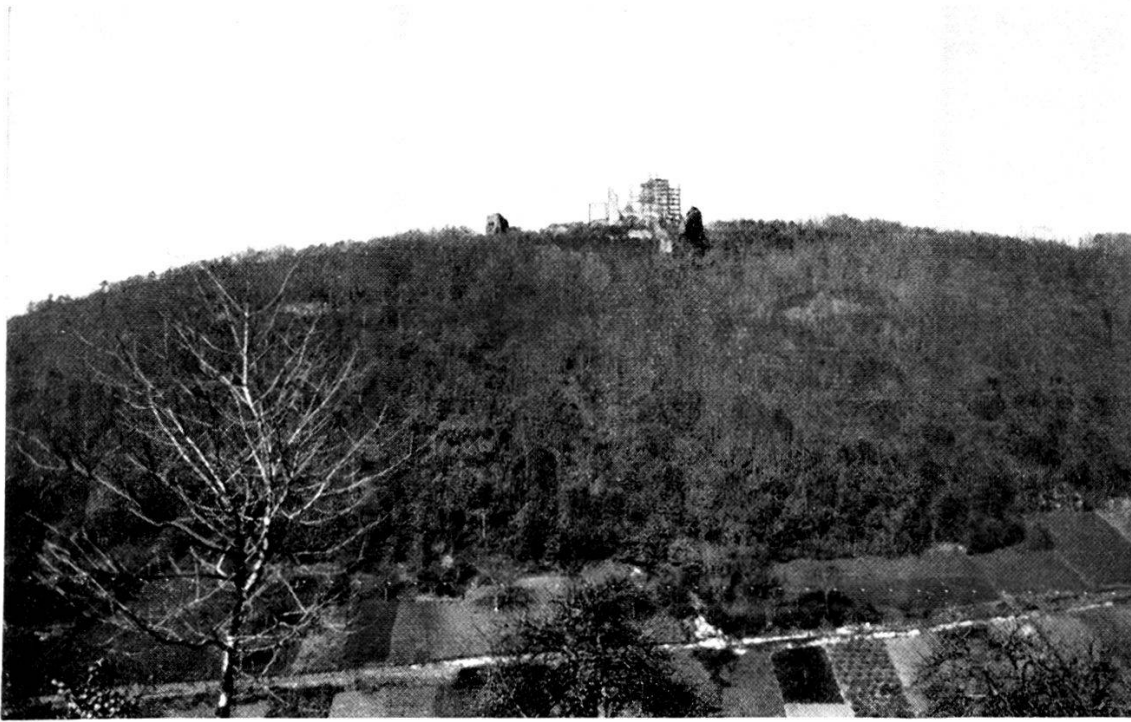
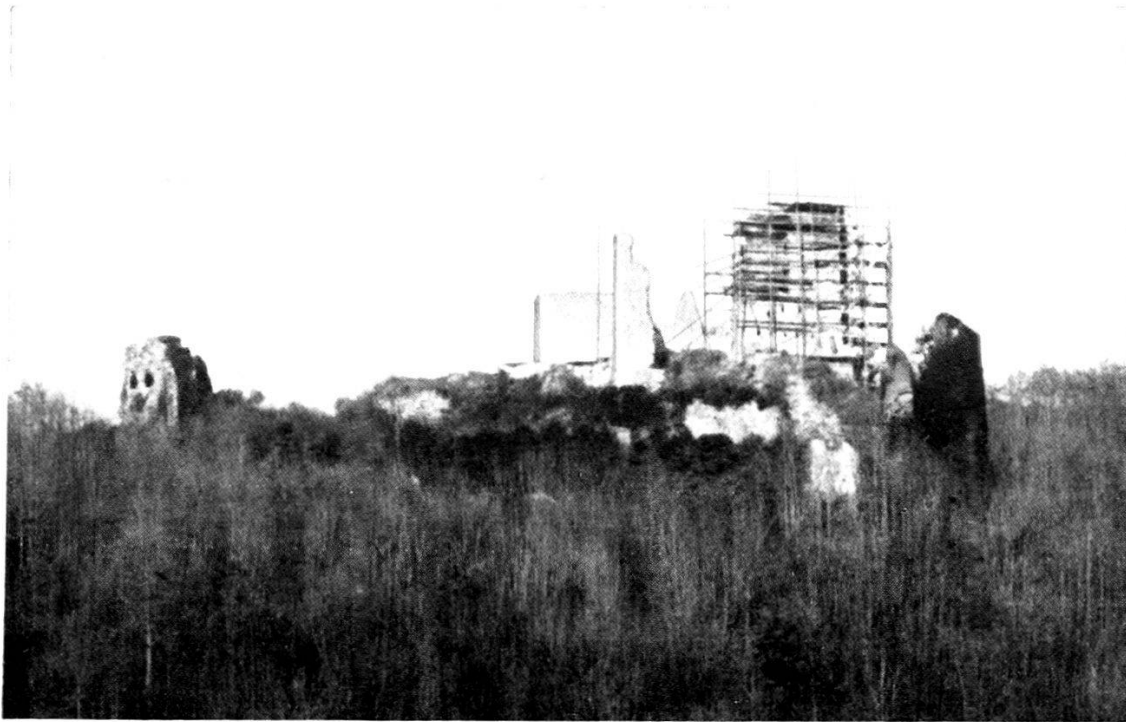
Der Schenkenberg im Gerüst während der Sicherungsarbeiten.

Eingerüsten bis zur Spitze, Materialaufzug erstellen vom Burggraben bis 2 m unter der Spitze, 32 m hoch; Wegschaffen des schlecht gewordenen Mörtels, Ausfüllen der Fugen mit Mörtel: auf 1000 l gewaschener Sand, aus einer Grube bei Niederlenz, 250 kg Portlandzement und 40 l gelöschter Weißkalk. Ausmauern der Löcher, Verbinden der Futtermauer mit der äußern Mauer durch Rundeisenklammern, Ausfüllen des Zwischenraumes mit Mörtel und Steinen.

Als Stütze für den Bergfried wurde die Ostmauer zirka 5 m wieder aufgemauert (zirka 45 m<sup>3</sup>), und ebenso das Gewölbe gestützt (zirka 2 m<sup>3</sup>).

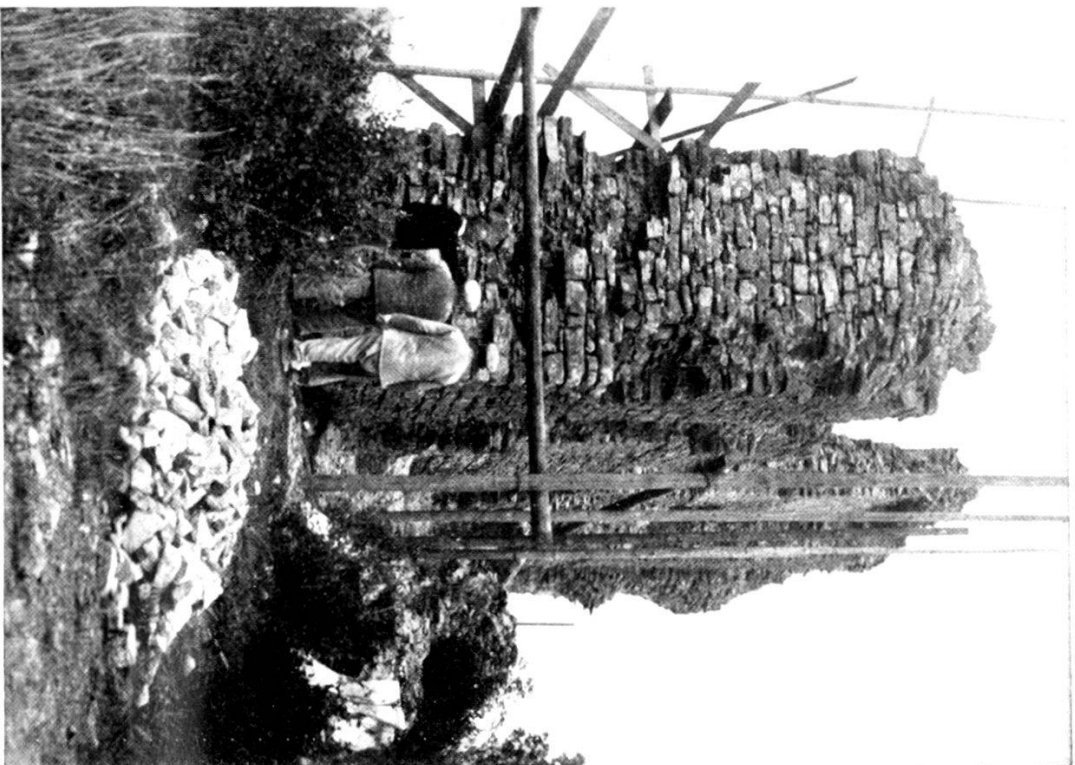
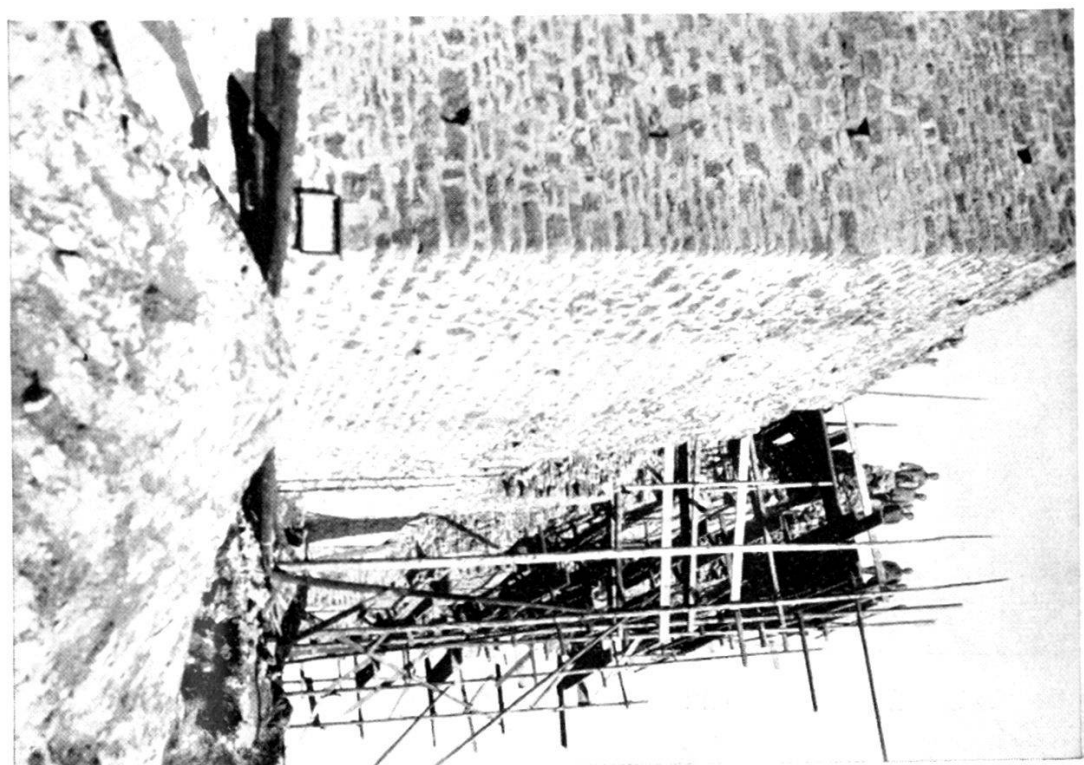
Das Westende der Nordmauer (Palas) vor und nach den Sicherungsarbeiten.

Die stark zerfallene Nordmauer wurde auf der Außenseite vom Fundament aus (gewachsener Felsen) auf zirka 3 m Höhe abgetragen und wieder aufgemauert. Der so reparierte Mantel mißt zirka 45—50 m<sup>2</sup>. Auch auf der innern Seite mußte das Mauerwerk stark ergänzt werden.

Die westliche Stirnseite ist ebenfalls zu einem großen Teil neu ausgemauert.

Der in der Nordmauer, ungefähr in der Mitte, erhaltene Mauerzahn wurde seitlich ausgemauert und oben gut abgedichtet. Die bestrittene Fensteröffnung wurde zugemauert. Sämtliche Sichtflächen des Mauerwerkes wurden ausgebeffert und die Fugen mit Mörtel ausgefüllt. Die horizontale Abdeckung des westlichen Teils der Nordmauer wurde mit Mörtel und Erde ausgeführt.

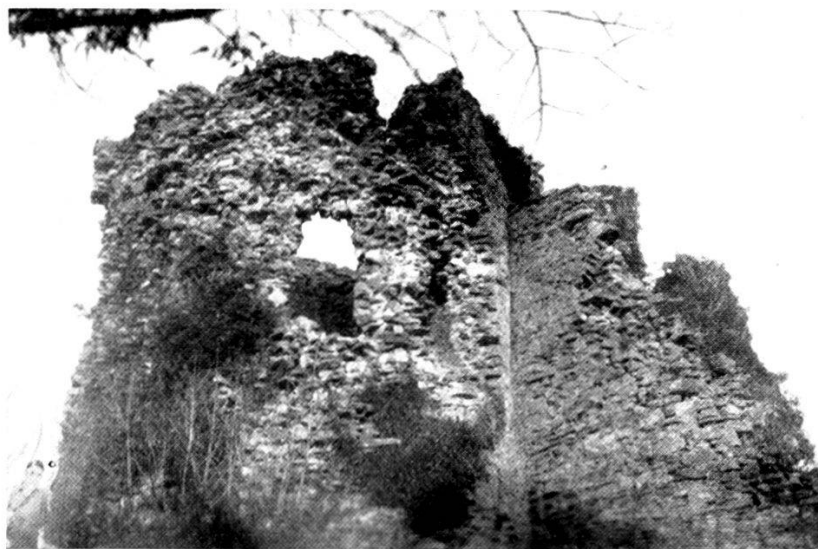
Der sehr gefährdete Westturm, der noch gesichert werden sollte.

Mit weitem zirka Fr. 5000.— könnte die Renovation, soweit sie heute als erforderlich betrachtet wird, beendet werden. Als dringendste Arbeit muß die Ausmauerung der Westseite des Westturmes bezeichnet werden, welcher zusammenzubrechen droht.

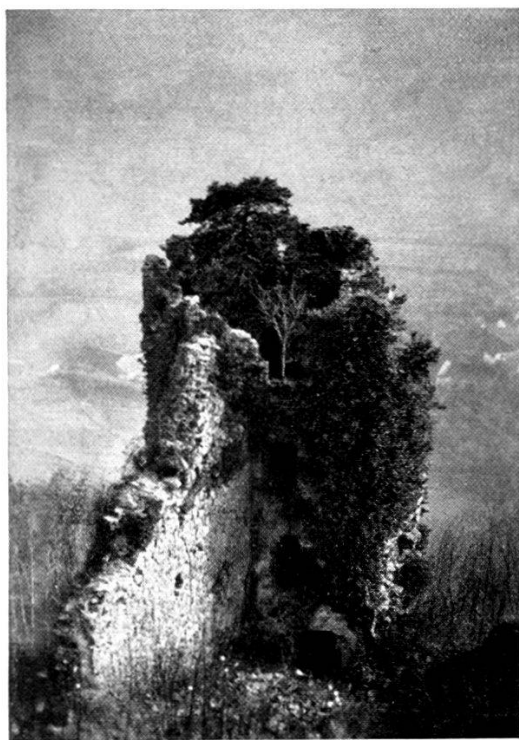
Westlich war das Mauerwerk sehr defekt, es wurde von unten herauf mit Mörtel neu aufgemauert. An der an den Rundturm anschließenden östlichen Festungsmauer und dem Rundturm überhaupt, konnten nicht alle Verbesserungen ausgeführt werden, wie dies wünschbar gewesen wäre, da die Geldmittel ausgingen.

Südostturm vor der Sicherung.

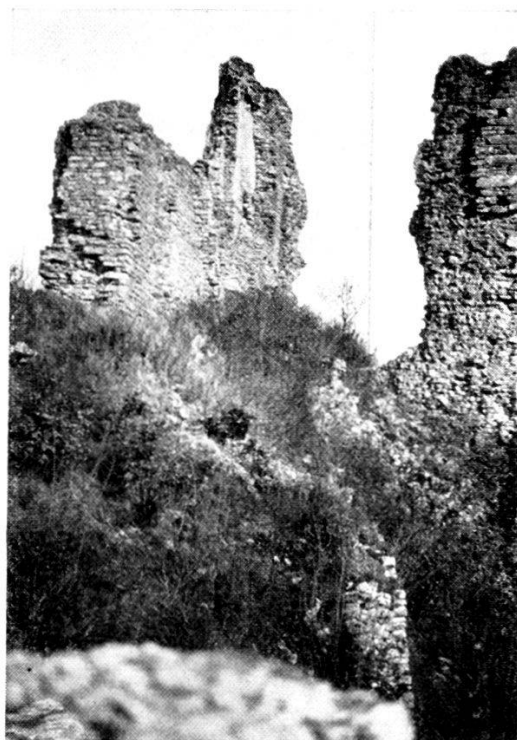
Die Mauern sind meistens aus kleinen Kalksteinplatten, welche an Ort und Stelle gebrochen wurden (Halsgraben), erstellt und nur mit wenig und schlechtem Mörtel zusammengehalten. Die nördliche Mauer des Bergfrieds erhielt durch die Berner eine zweite innere Futtermauer, welche mit der äußern gar nicht verbunden war. Fast alle Jahre fielen neue Partien der Mauern ein.

Palas und Bergfried vor der Sicherung.

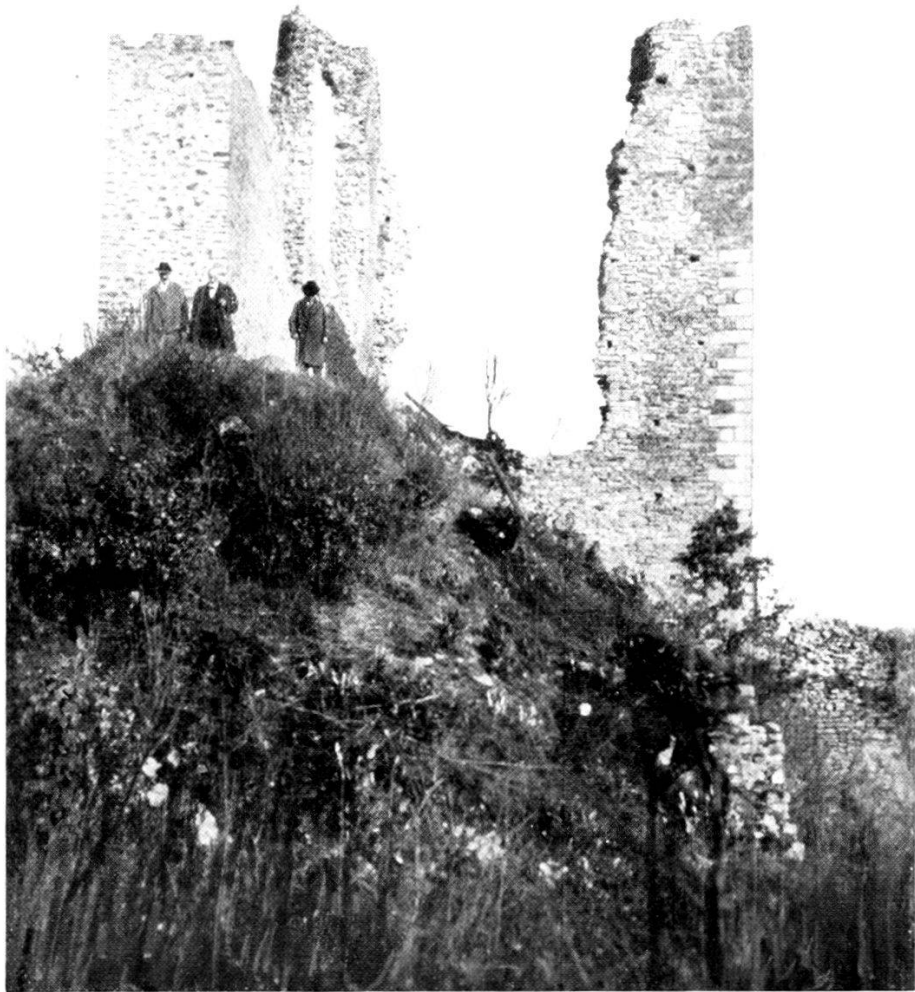
Tafel IV.

Palas und Bergfried im heutigen Zustande.
