A la collégiale de Saint-Ursanne

Deux aspects de la restauration

par G. Gerster et M. Hauser

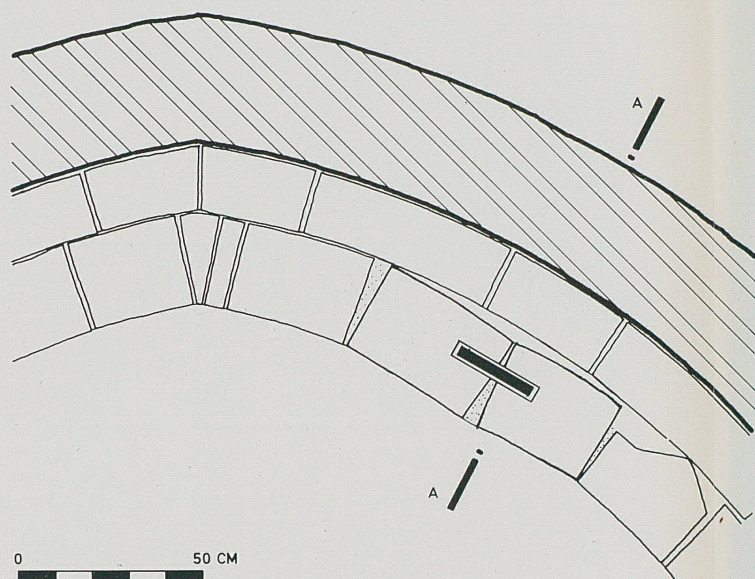
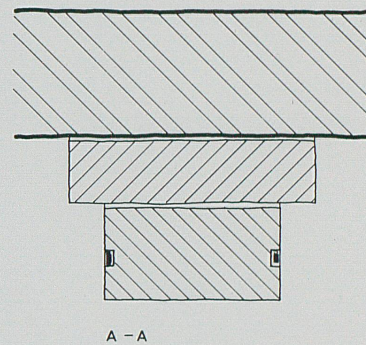
Fig. 1 — Un arc de la nef principale après réparation, vu de l'ouest et coupe.

Or, l'échafaudage installé, il apparut que tous les arcs doubleaux du vaisseau central, sauf celui du fond du chœur, étaient déformés. Cette situation alarmante fut d'autant plus manifeste lorsque les restaurateurs¹ ouvrirent les joints et enlevèrent les anciennes réparations. Du côté sud de ces arcs, à un mètre environ de la brisure, un ou deux claveaux étaient même dangereusement déchaussés. La stabilité de tout le système des voûtes s'en trouvait compromise.

par un affaissement des fondations méridionales de la collégiale actuelle, lesquelles étaient du reste certainement déjà celles de constructions antérieures. Au demeurant, les travaux de construction des voûtes, effectués dans la seconde moitié du XIII^e siècle et au début du XIV^e siècle, sont de moins bonne facture que ceux des parties inférieures, datées de la fin du XII^e siècle ; les voûtes de la deuxième, de la troisième et de la sixième travées depuis l'ouest ont d'ailleurs déjà dû être refaites en gypse à la fin du siècle passé ou pendant les travaux de 1904-1906.

L'expert² mandé spécialement par la Commission fédérale des monuments historiques a estimé que les déformations constatées, fort importantes, nécessitaient une réparation prompte et soignée. Aussi les responsables des travaux consultèrent-ils un ingénieur³ expérimenté dans la réparation des constructions anciennes, ainsi que l'Institut de conservation des monuments de l'École polytechnique fédérale de Zurich⁴. Sur leurs conseils, il fut décidé d'injecter une colle spéciale⁵ entre les claveaux et de refaire les joints principaux au moyen de mortier approprié⁶ contenant du ciment blanc.

On appliqua les mesures d'assainissement avec des précautions particulières. Ainsi, les joints ne furent d'abord reconstitués qu'à moitié, sur une seule face des arcs, et l'autre partie ne fut traitée qu'après durcissement suffisant de la première. Par sécurité, les voussoirs qui étaient sortis de la courbure originale de l'arc de manière manifestement trop dangereuse furent en outre fixés l'un à l'autre au moyen de crochets en acier inoxydable ; les points d'ancrage nécessaires à cet effet ne furent pas forés au compresseur, mais à l'aide de petites perceuses spéciales, pour éviter au mieux les vibrations. (*Voir fig. 1 et 2.*)

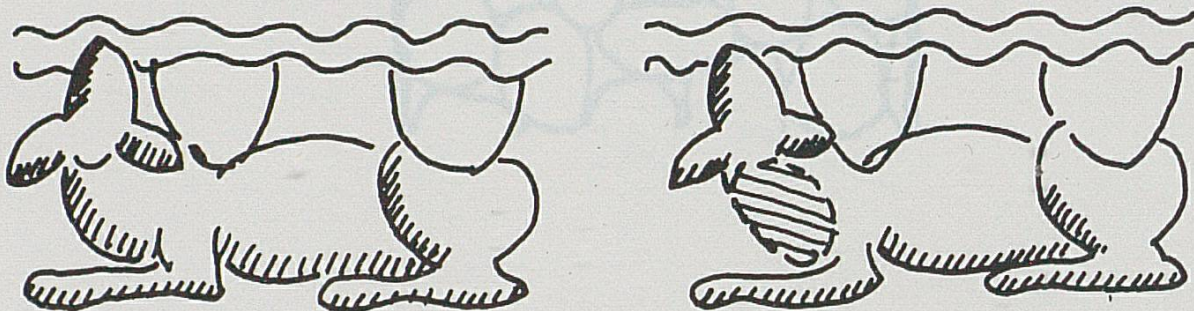
Fig. 4 — A gauche, le chien après l'intervention du siècle passé. A droite, le chien après le nettoyage ; la cassure de l'emplacement de la tête originale est visible.

Un détail mérite d'être relevé. La tête de l'animal — vraisemblablement un chien — qui est aux pieds de la statue représentant saint Ursanne, dans la niche de droite, est tournée vers le haut, pour ainsi dire en direction de son maître. Comme elle avait été remodelée en ciment brun au XIX^e siècle, les restaurateurs ont entrepris de l'enlever afin de la reconstituer au mortier de chaux. Ils se sont aperçus alors, sur la base des traces de polychromie normalement cachées, que cette tête était à l'origine tournée vers le bas, donc dans la direction de l'esplanade du portail¹³. Elle a cependant été reconstituée dans les formes qui lui ont été trouvées, faute d'indications plus précises. (*Fig. 4.*)

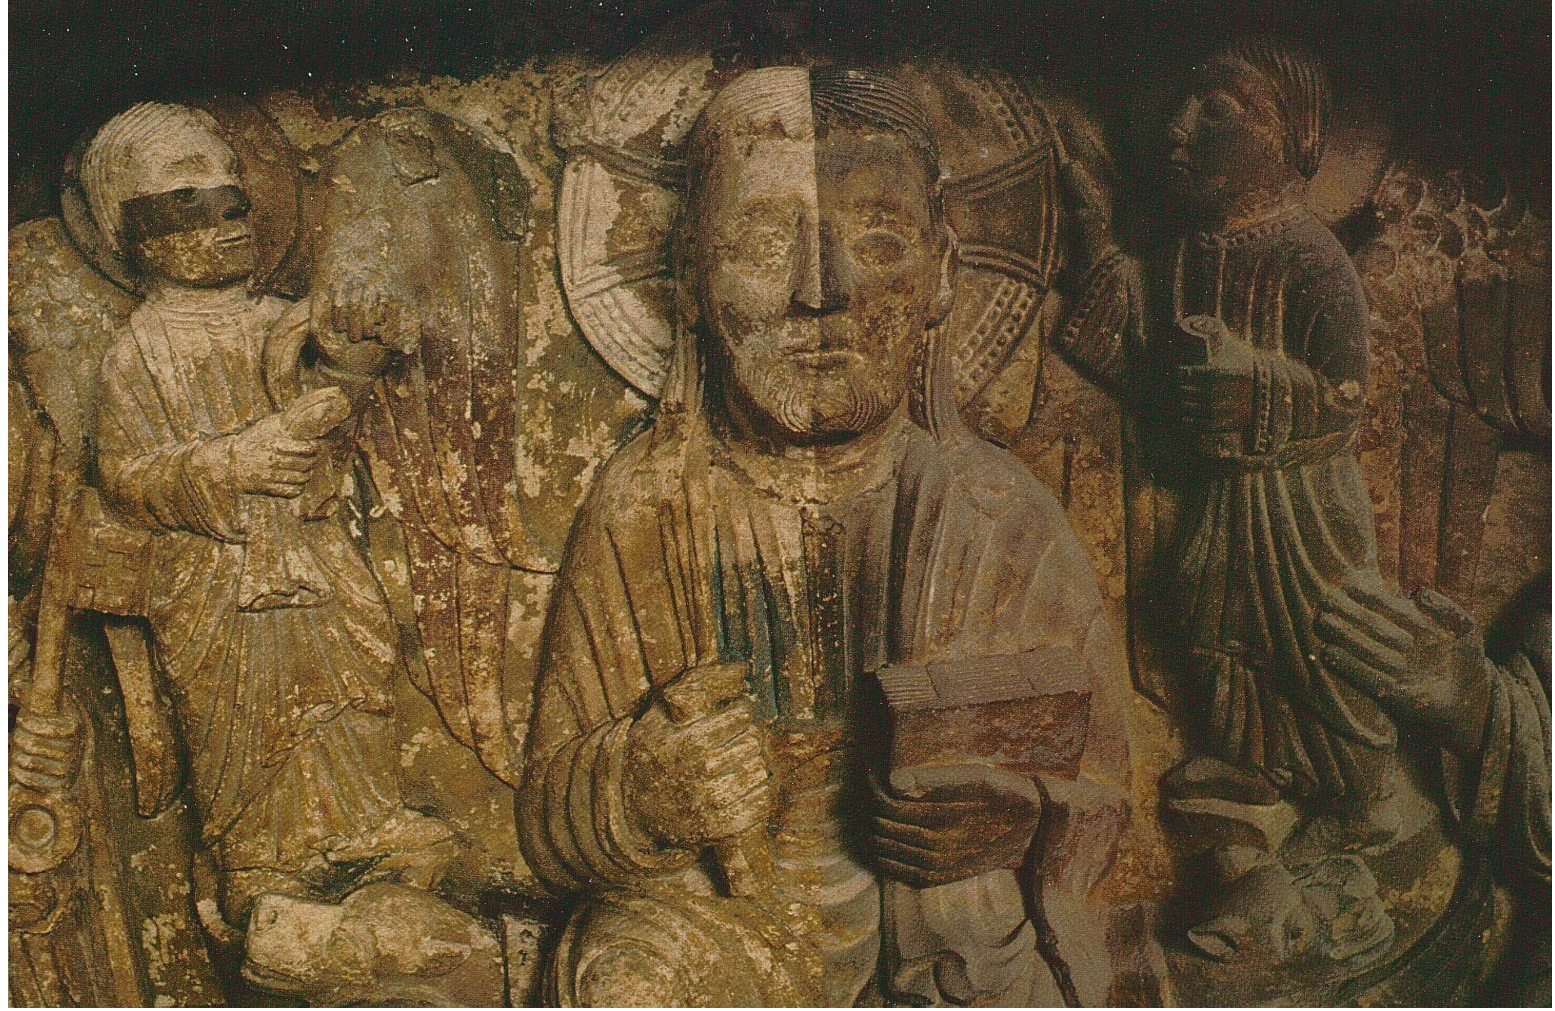
Portail méridional, état pendant la restauration de 1981.

Partie de droite : pas encore nettoyée. La poussière est en réalité de la saleté liée avec du gypse ou du ciment, et dure comme du verre.

Partie de gauche : nettoyée ; les différentes couches de couleurs sont visibles ; sur le visage de l'ange, le contraste entre la partie nettoyée et la bande de saleté qui reste est évidente. Les parties claires n'avaient aucune couche de couleur. ►

Le nettoyage de la pierre s'est fait par lavage à l'eau tiède, par micro-sableuse et par emploi d'une pâte spéciale¹². Tous les autres moyens qui étaient proposés aux restaurateurs se sont révélés insuffisants, à cause des enduits à l'huile des XVIII^e et XIX^e siècles. Ce nettoyage a permis de découvrir, sur le mur à droite du portail, à la hauteur de la partie supérieure des colonnes, le dessin très estompé d'un personnage chevauchant un âne, en noir, bleu et rouge, peut-être de l'époque romane. Minutieusement, centimètre carré par centimètre carré, tout le portail a ensuite été traité à l'eau distillée, pour extirper le plus possible de sels et enlever les restes éventuels de la pâte de nettoyage ; les colonnes et leurs bases furent baignées de même à plusieurs reprises, en laboratoire. Les pierres détériorées, les fractures et autres lacunes ont été consolidées et complétées avec de l'eau de chaux appliquée par trempage ou injections en dix à douze fois en l'espace de neuf semaines. Les fissures très minces furent colmatées au lait de chaux.
