# Bettlach, Kirche St. Klemenz, Restaurierung 2010-2013

## Bettlach, Kirche St. Klemenz, Restaurierung 2010–2013

BENNO MUTTER UND STEFAN RUDOLF

Die Klemenzkirche, eines der wichtigsten Werke des Bildhauers und Architekten Walter Maria Förderer, wurde 2011 unter kantonalen Schutz gestellt. Der Schwerpunkt der anschliessenden Restaurierung lag auf der Instandstellung des Sichtbetons. Durch weitere zurückhaltende Restaurierungsmassnahmen, aber auch durch die gezielte Modernisierung der Haustechnik gelang es, die charakteristischen Qualitäten des Baudenkmals wieder zur Geltung zu bringen.

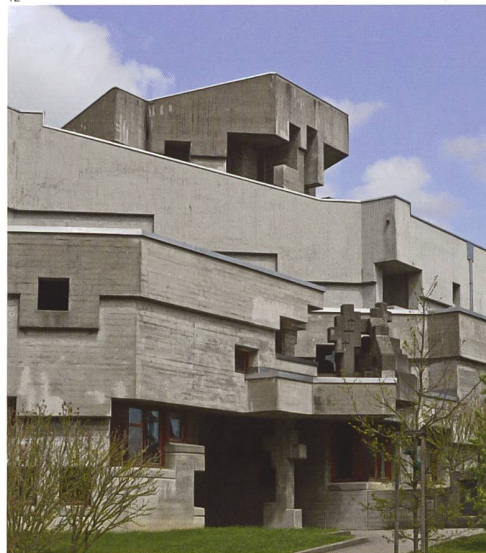
Abb. 12  
Südansicht vor der Sichtbetoninstandstellung. Zu beachten sind insbesondere die mit einer Acrylfarbe versehene Wand des Kirchenschiffs, die bereits früher erfolgten Flickstellen im Sichtbeton und die Dachränder.

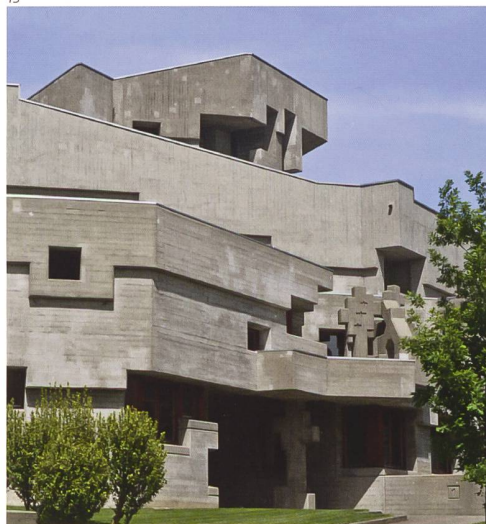
Abb. 13  
Südansicht nach der Sichtbetoninstandstellung.

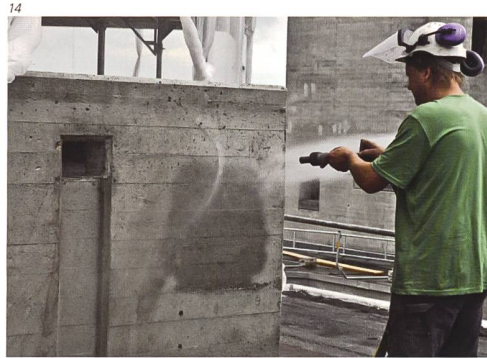
Abb. 14  
Entfernen des Anstrichs von  
1984.

Nachdem die Kirche eingerüstet worden war, wurde die erwähnte Acrylfarbe entfernt, indem mit einem Gemisch aus Wasser und Sand die Wände mit relativ niedrigem Druck abgespritzt wurden. Es war dabei nicht beabsichtigt, die gesamte Farbe zu entfernen, da sonst die Zementhaut und die Schalungsstruktur, die für den Ausdruck des Bauwerks entscheidend sind, zerstört worden wären. Auch bestand die Gefahr, dass Lecakugeln aufbrechen könnten und so in der Betonfläche als unerwünschte dunkle Punkte in Erscheinung getreten wären.

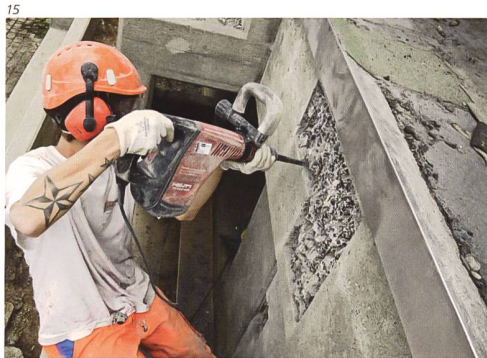
Abb. 15  
Die schadhafte Bewehrungs-  
eisen werden freigelegt.

Danach eruierten der Ingenieur und der Unternehmer die schadhaften Stellen. Diese wurden wie oben beschrieben bearbeitet. Besonders wichtig war es, dass der Restaurator die reprofilierten Flächen farblich an deren Umgebung anglich. Ziel dieses Arbeitsschrittes war nicht die Unkenntlichmachung der Schadstellen, denn diese gehören zur Geschichte des Gebäudes, und diese soll lesbar sein. Vielmehr sollten sich die reparierten Stellen nicht zu sehr von der Betonfarbe abheben. Da der Beton aber auf jeder Seite durch die Bewitterung, das Auswaschen und die Sonneneinstrahlung im Laufe der Jahre eine andere Farbe und Oberflächenstruktur erhielt, war es nicht möglich, eine Mörtelmischung herzustellen, die sich farblich an allen Orten in die Umgebung integriert. Hier half der Restaurator nach.

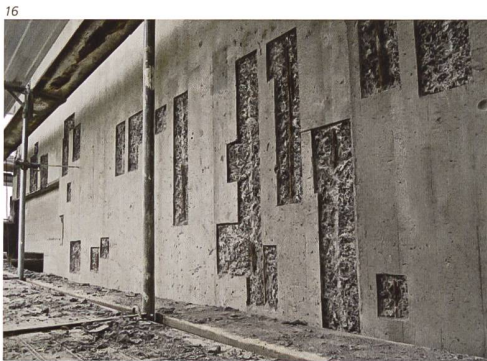
Abb. 16  
Die Kanten der Flickstellen  
wurden nachbearbeitet; gut zu  
sehen sind auch die braunen  
Lecakugeln im Beton.

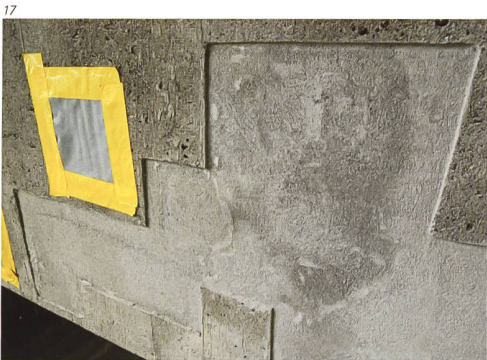
Abb. 17  
Die Flickstellen werden etap-  
penweise reprofiliert und mit  
Plastik abgedeckt, damit sie  
nicht zu schnell austrocknen.

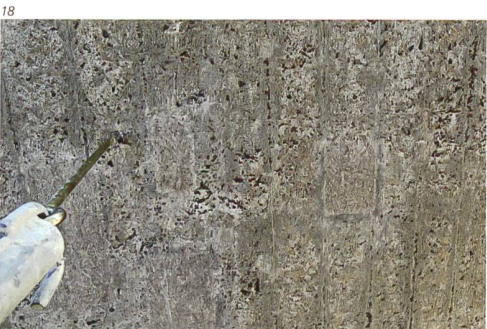
Abb. 18  
Die Flickstellen nach den  
Retuscharbeiten.

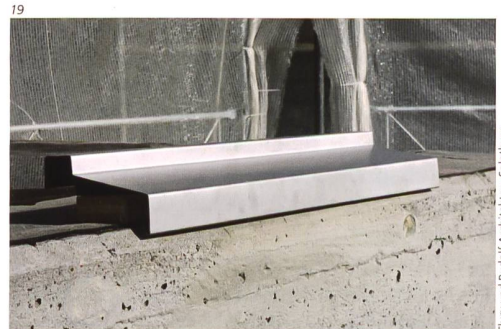
Abb. 19  
Muster des neuen Dachrand-  
abschlusses.

Im Zuge der Arbeiten am Flachdach zeigte sich, dass die Spenglerarbeiten, die Dachrandabschlüsse, ersetzt werden müssen. Diese Gelegenheit wurde genutzt, um einen Dachrand zu erstellen, der schmaler ist als der bestehende und so weniger in Erscheinung tritt. War doch Walter M. Förderer stolz gewesen, in Bettlach seine «architektonische Vorstellung so weitgehend wie möglich nur mit dem Rohbau zu verwirklichen».<sup>12</sup>

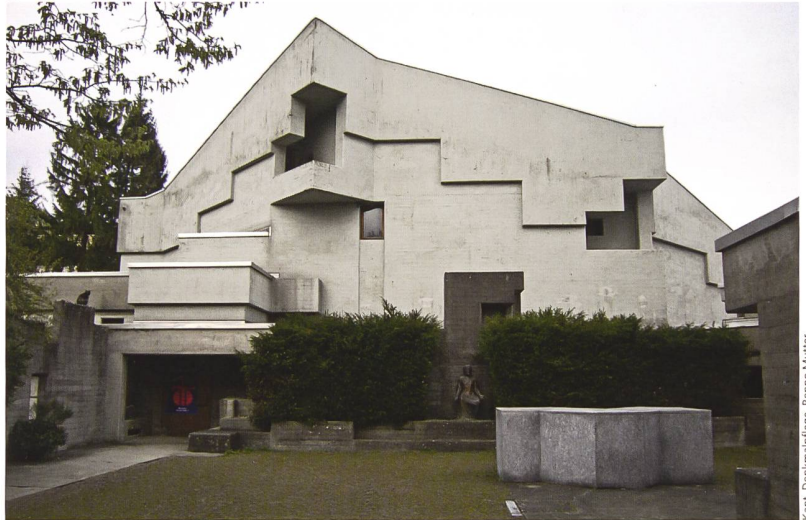
Abb. 20  
Ansicht des Innenhofs und der  
mit Acrylfarbe gestrichenen  
Westfassade vor der Sicht-  
betoninstandstellung. Am  
rechten Bildrand ist der mit  
Granitplatten verkleidete  
Aussenaltar zu sehen.

platten, da er beträchtliche Schwindrisse und Aus-sinterungen aufwies. Im Zuge der aktuellen Aussenrestaurierung wurden der Innenhof asphaltiert und die Granitplatten entfernt. Die oberste Betonschicht des Aussenaltars wurde abgetragen und neu aufgebaut (Abb. 20 und 22).

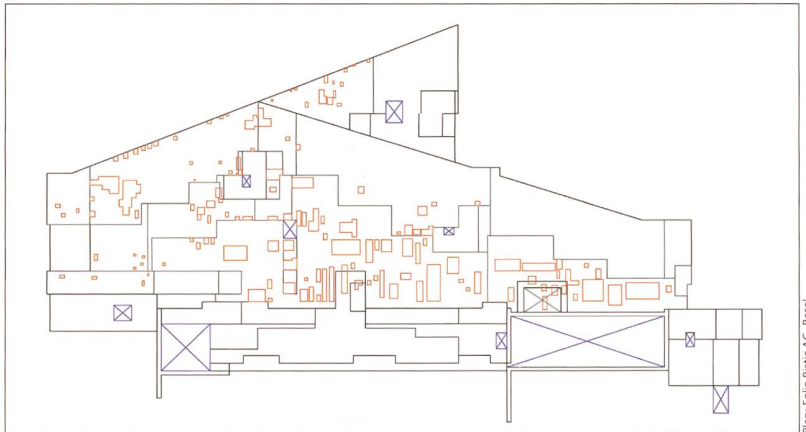
Abb. 21  
Westansicht mit rot einge-  
zeichneten Reprofilierungs-  
flächen.

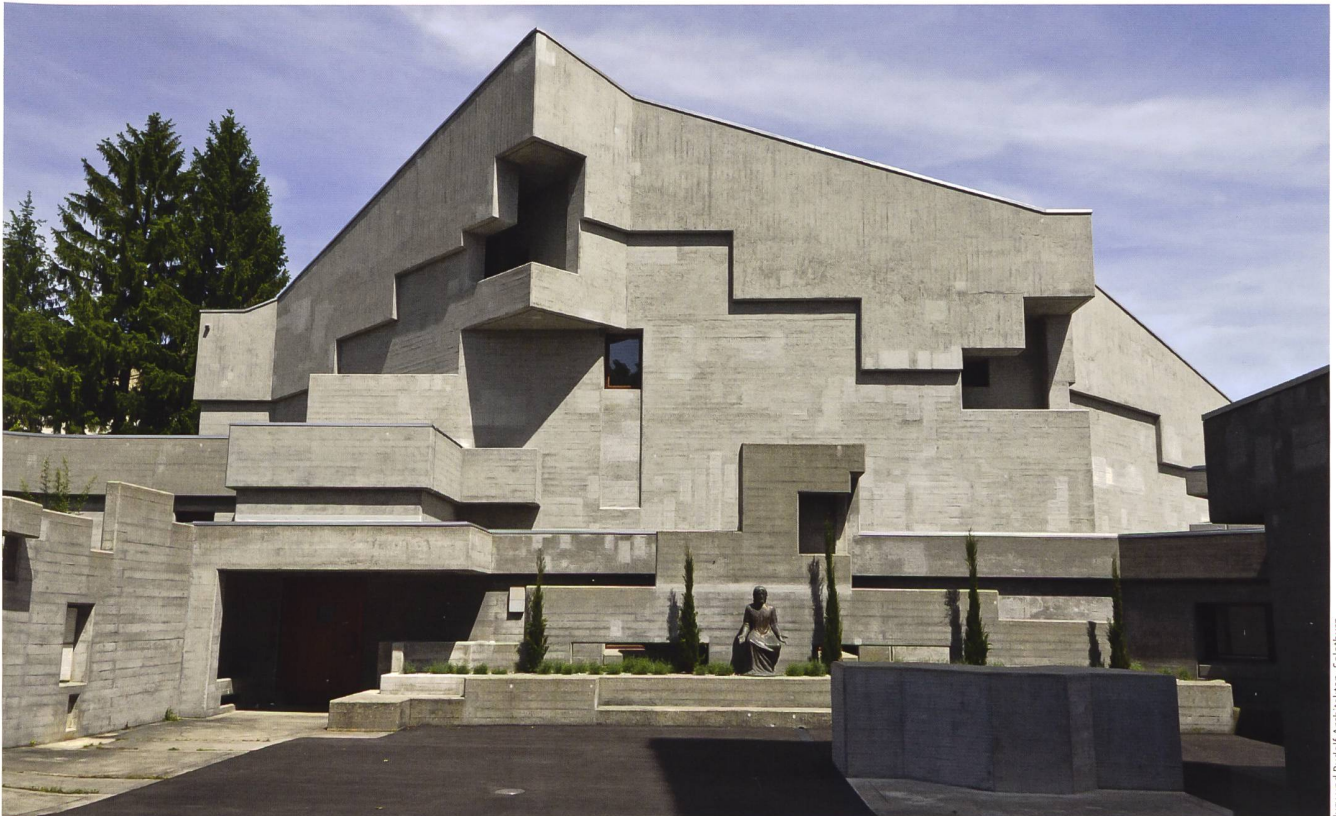
Abb. 22  
Ansicht des Innenhofs und der  
Westfassade nach der Sicht-  
betoninstandstellung. Auch der  
Aussenaltar zeigt sich wieder  
mit Sichtbetonoberfläche.

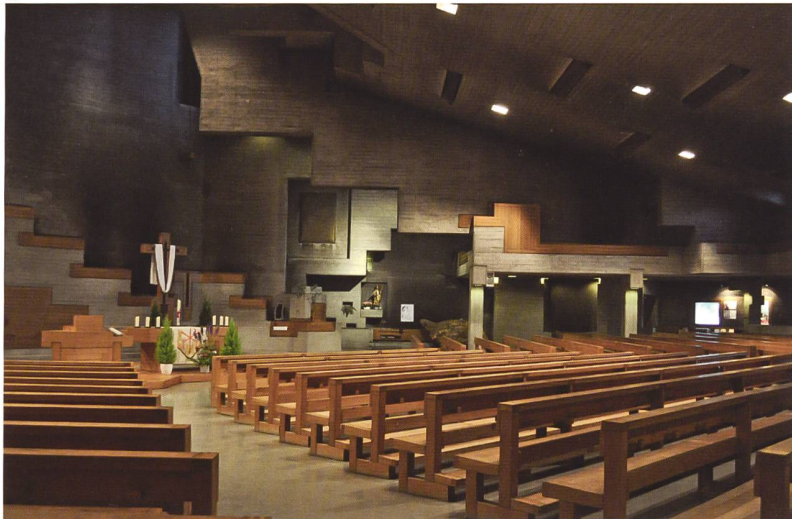
Abb. 23  
Der Kirchenraum vor der  
Reinigung. Gut zu sehen sind  
hinter dem Kreuz die stark  
verrusteten Wandpartien.

In der zweiten Etappe wurde der Kirchenraum restauriert. Im Laufe der Jahre setzte sich an den Wänden, insbesondere in den Bereichen der Heizungskonvektoren, wo die Luft besonders bewegt wird, Schmutz fest, der durch das Abbrennen von Kerzen entsteht oder durch die Besucher in den Raum gelangt. Die Wände waren stellenweise schwarz. Auch hier lag die besondere Herausforderung im Finden der richtigen Methode, um die Betonoberflächen zu reinigen. Nach den guten Erfahrungen mit dem Vergabeverfahren zur Aussenrestaurierung arbeiteten verschiedene Unternehmen wiederum Offerten und

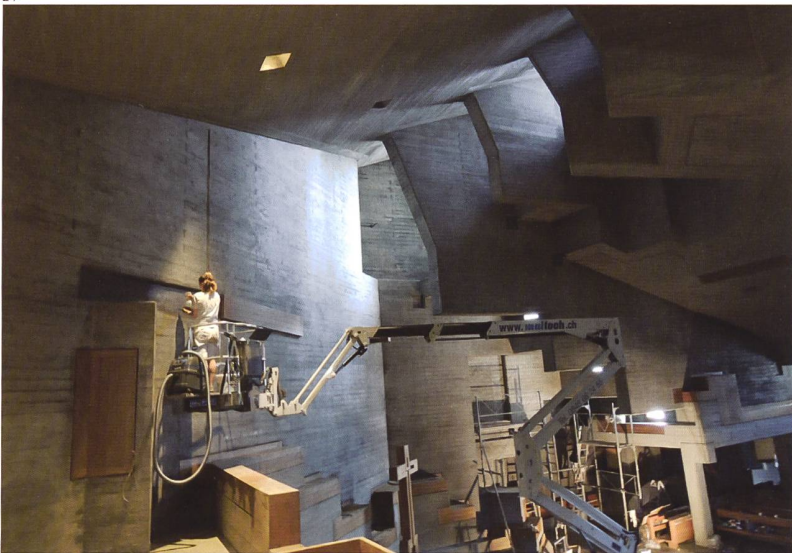
Abb. 24  
Der Kirchenraum während  
der Reinigung.

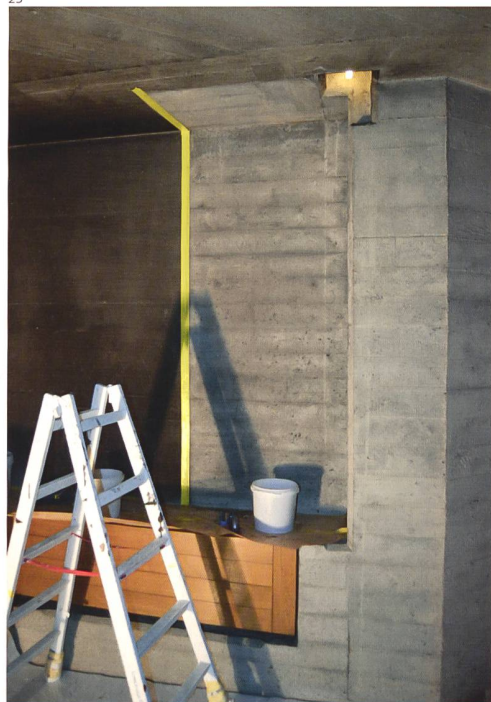
Abb. 25  
Für die Submission erstellte  
Musterfläche im Kirchenraum.  
Links der gelben Markierung  
die verschmutzte Oberfläche,  
rechts davon das Reinigungs-  
muster.
