Die Stadtkirche in Olten wieder in Wert gesetzt

Zeitschrift: **Archäologie und Denkmalpflege im Kanton Solothurn**

STEFAN BLANK

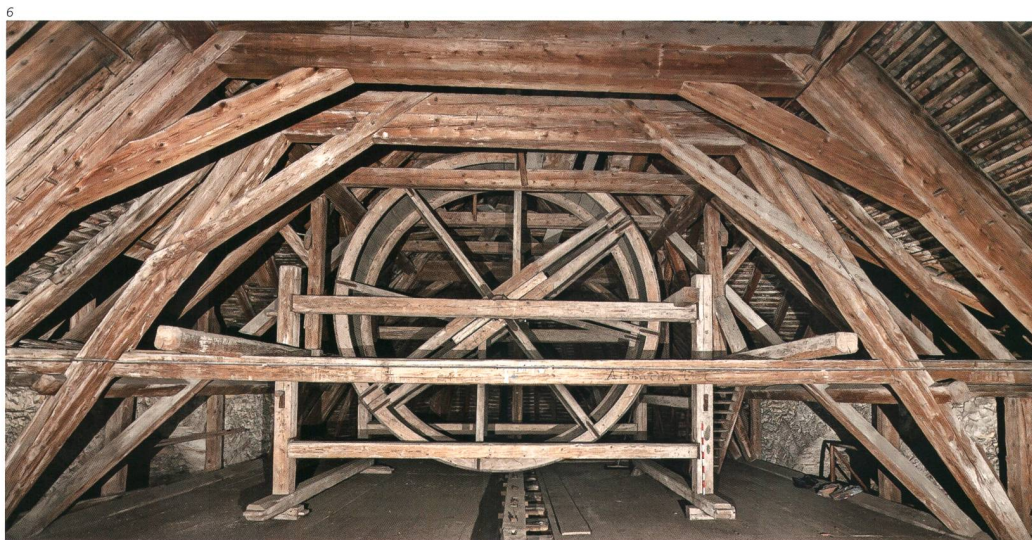
Die Zustandsanalyse der Holzkonstruktionen brachte einige Schäden und Schwachstellen zutage. Es fanden sich beispielsweise Fäulnisschäden an verschiedenen Sparrenfüssen und im Firstbereich, die mit Holzergänzungen repariert wurden (Abb. 7–8). Ebenfalls morsch war die Ziegellattung, die komplett ersetzt werden musste. Auch über dem Chorbereich waren umfangreiche Reparaturen wegen Fäulnisschäden an diversen Hölzern notwendig. Im Hauptdach erfolgte eine statische Ertüchtigung infolge ungenügender Windsteifigkeit durch den Einbau eines Längsverbundes im Firstbereich und von je zwei Windstrebebaaren auf jeder Dachseite. Diese Verstärkungen waren notwendig geworden, weil durch Wind verursachte Bewegungen im Dachstuhl

Abb. 7
Detail vom Firstbereich des Dachstuhls mit Fäulnissschaden.

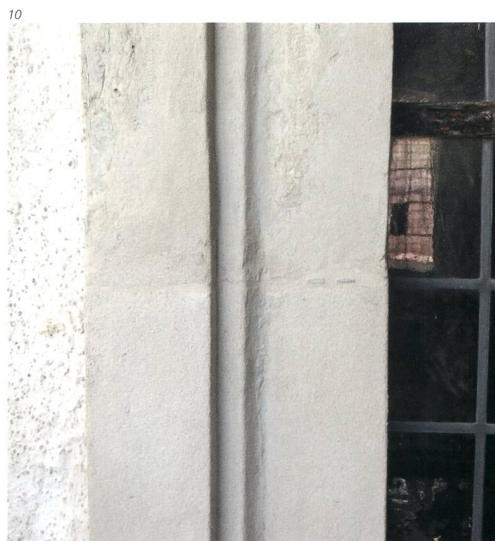
Abb. 11
Die Säulen des Hauptportals
und auch andere Naturstein-
elemente weisen partiell einen
gelben Anstrich auf, der nur
schwer zu entfernen ist und
deshalb belassen wurde.

Die Fassaden zeigen eine schlichte und strenge klassizistische Instrumentierung aus Kalkstein, bestehend aus einer niedrigen Sockelpartie, Portal- und Fenstereinfassungen, Lisenen und Pilastern. Die Hauptfassade wird zudem von einem Dreieckgiebel bekrönt. Vom Gerüst aus präsentierte sich der Zustand der Natursteinelemente sehr unterschiedlich, je nach Qualität der verwendeten Steine. An exponierten Stellen, vor allem auf der Westseite, fehlten teilweise Profilierungen und Kanten bis zur Unkenntlichkeit. Nebst der Reinigung sämtlicher Natursteinelemente mit Wasser und dem Schliessen von offenen Fugen mit Kalkmörtel mussten deshalb teilweise recht umfassende Ausbesserungen und Reprofilierungen vorgenommen werden (Abb. 9–10). Es zeigte sich ausserdem, dass bei einer früheren Fassadenrenovation sämtliche Natursteinelemente in einem gelblichen Farbton überstrichen worden waren. Dieser Anstrich ist an einigen exponierten Stellen vollständig abgewittert, an anderen Bereichen wie zum Beispiel beim Hauptportal aber noch gut sichtbar (Abb. 11). Da die noch vorhandenen Farbreste nur mit einem sehr grossen Aufwand und unter der Gefahr, die Steinoberfläche zu beschädigen, entfernbar sind, fiel der einhellige Entscheid,

die Situation zu belassen und mit einer gewissen Fleckigkeit im Erscheinungsbild zu leben.

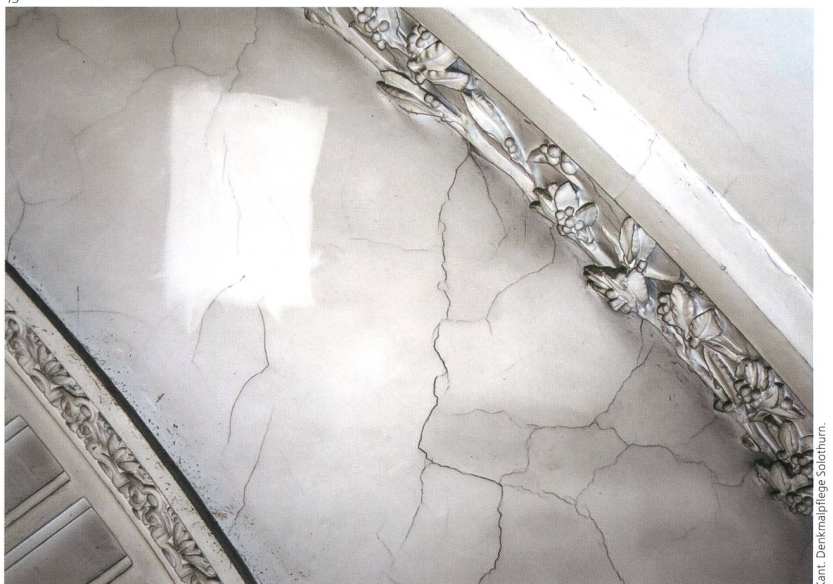
Abb. 13
Das Schadensbild bei den Stuckaturen im Gewölbe zeigt eine starke Verschmutzung und zahlreiche Risse. Links im Bild ein Reinigungsmuster.

Die Raumschale zeigte sich insgesamt in einem Zustand fortgeschrittener Verschmutzung (Abb. 13). Partiiell fanden sich dunkle Flecken, verursacht durch Insektenkot. Die Fassung von 1933 war aber grundsätzlich intakt. Das Restaurierungskonzept sah deshalb vor, den in den oberen Wandbereichen und in den Gewölben noch vorhandenen Kalkanstrich von 1933 zu reinigen und wieder instand zu stellen. Die Restauratoren reinigten die Oberflächen von Hand,

zunächst trocken mit einem Kautschukschwamm und in einem zweiten Schritt zusätzlich mit Wasser. Fehlstellen, Risse und Flecken wurden geflickt, mit Kalkfarbe übertüncht und farblich in die Umgebung eingepasst. Nach der Entfernung des ungeeigneten, wohl aus den 1970er Jahren stammenden Dispersionsanstrichs an den unteren Wandbereichen wurden die freigelegten Partien ebenfalls mit Kalkfarbe übertüncht.

Bei den Stuckelementen und Putzflächen wurden Risse und Hohlstellen durch Injektionen und Verankerungen gesichert. Für die Sanierung der statischen Risse wurden diese zuerst ausreichend geöffnet, anschliessend mit Grundputz verfüllt und dann flächenbündig sowie strukturgleich mit einer Abglättung zugeputzt (Abb. 13).

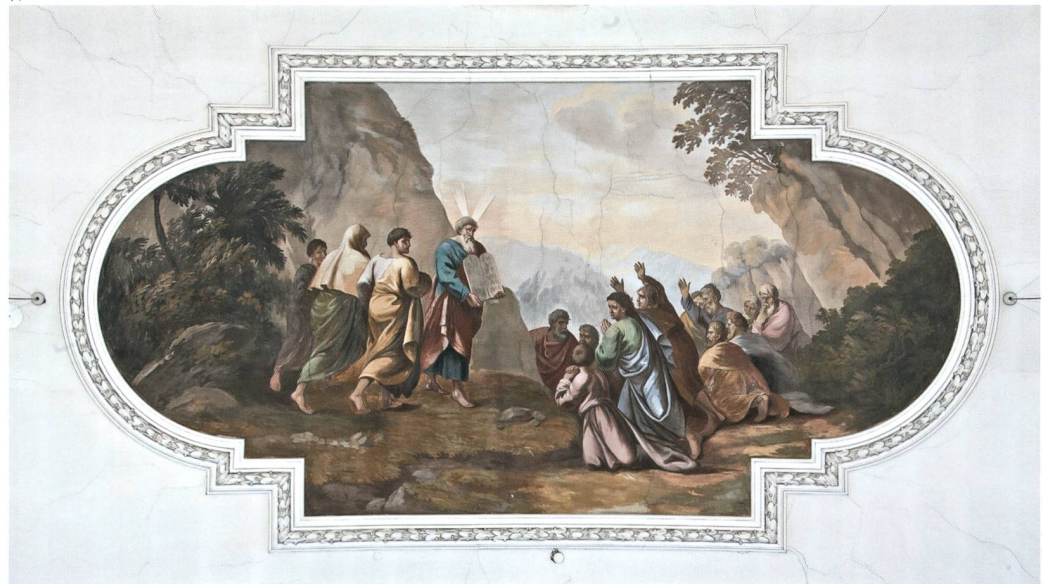
Abb. 14
Deckenbild von Xaver Hecht
mit Darstellung von Moses
mit den Gesetzestafeln, vor der
Restaurierung.

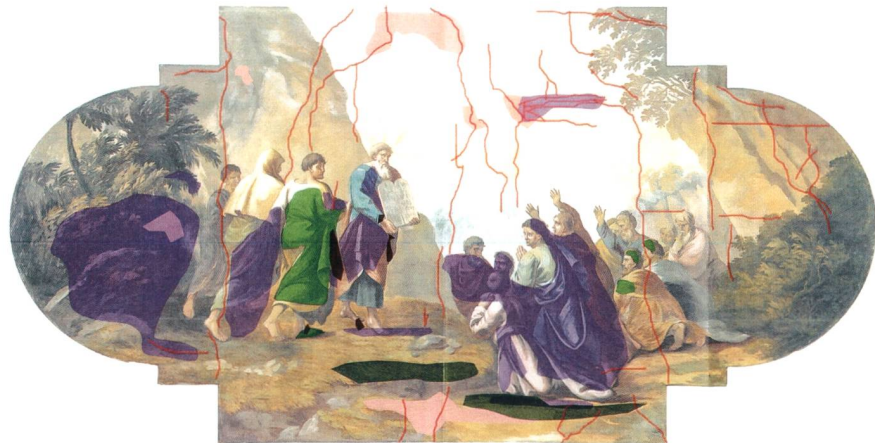
Abb. 15
Deckenbild mit Darstellung von
Moses mit den Gesetzestafeln.
Schadenskartierung.

Rosa: Hohlstellen

Violett: biogener Befall,
Pilzbefall

Dunkelgrün: wischende
Malschichten

Hellgrün: Schollenbildung

Schwarz: Vergrauung

Rote Linie: Risse im Träger

Im Vorfeld der Restaurierungsarbeiten wurden die einzelnen Deckengemälde von einer Hebebühne aus untersucht und die angetroffenen Schadensbilder kartiert (Abb. 15). Es zeigten sich eine starke Oberflächenverschmutzung, ein teilweise ausgeprägtes Rissbild, Hohlstellen im Putzuntergrund, Deformationen und Verwerfungen des Bildniveaus, lokaler Pilzbefall und pudernde bis blätternde Schollenbildungen bei der Malschicht. Als Ursache für einen Teil dieser Schäden konnten statische Probleme in der darüberliegenden Dachstuhl- und Gewölbekonstruktion eruiert werden (siehe oben). Teilweise fanden sich auch grossflächige Überarbeitungen und Übermalungen. Diese stammen wahrscheinlich aus der Zeit der letzten umfassenden Innenrenovation, die 1933 stattgefunden hatte.

Die ausgeführten Massnahmen waren bei allen Deckenbildern identisch. Stabile Malschichten wurden form- und figurengerecht mit Trockenreinigungsschwämmen vorgereinigt. Lose Farbschichten wurden mit Spezialkompressen gefestigt und gereinigt (Abb. 17–19), Risse soweit nötig geöffnet, lose Kittungen entfernt, Hohlstellen hintergossen und Randsicherungen vorgenommen. Sämtliche Flicke erfolgten mit Kalkmörtel und pigmentierter Kalkmilch, die Fehlstellen in der Malschicht wurden zurückhaltend geschlossen. Störende ältere Retuschen wurden mittels der sogenannten Punteggio-Technik zurückgenommen respektive gebrochen, ohne flächigdeckende neue Retuschen anzubringen. Um das Rissbild optisch zu beruhigen, wurden die Risse mit

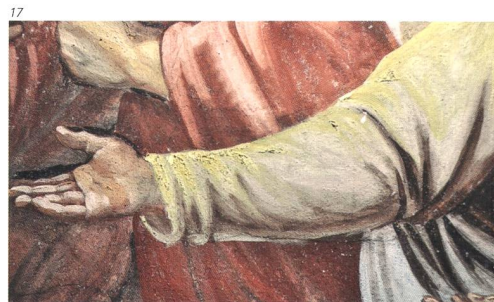
Abb. 17
Detail aus dem Deckenbild mit der Darstellung des Abendmahls. Vorzustand mit pudernder und blätternder Malschicht.

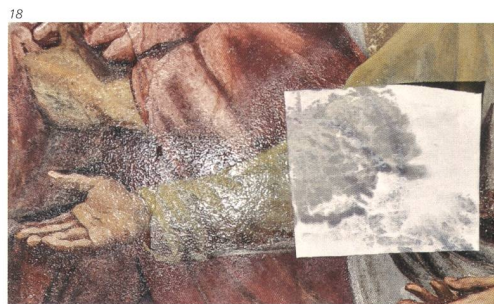
Abb. 18
Zwischenzustand mit Konsolidierung der Malschicht durch Kompressen.

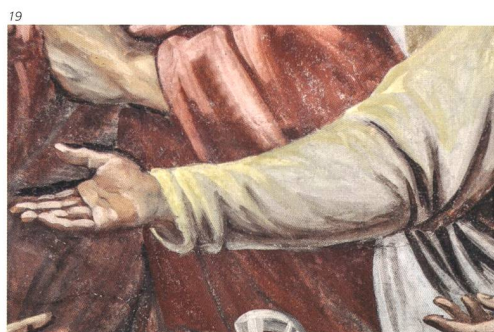
Abb. 19
Endzustand mit konsolidierter und gereinigter Malschicht.
