**Zeitschrift:** Archäologie und Denkmalpflege im Kanton Solothurn  
**Herausgeber:** Amt für Denkmalpflege und Archäologie des Kantons Solothurn  
**Band:** 25 (2020)

**Artikel:** Die Antoniuskapelle in Deitingen und die 'Entdeckung' des ehemaligen Beinhauses  
**Autor:** Bertschinger, Urs  
**DOI:** <https://doi.org/10.5169/seals-905693>

## Die Antoniuskapelle in Deitingen und die «Entdeckung» des ehemaligen Beinhauses

URS BERTSCHINGER

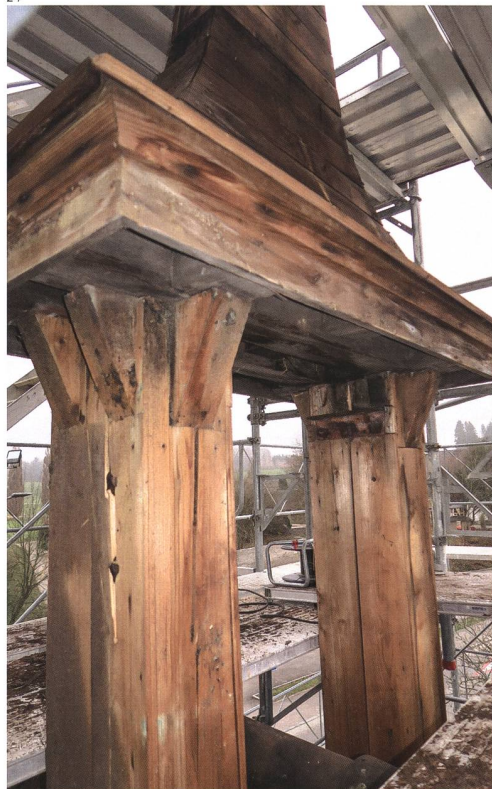
Abb. 24

Nach der Demontage der Kupferblecheindeckung kamen beim Dachreiter grössere Schäden an der Holzkonstruktion zum Vorschein.

Die Dacheindeckung musste nur partiell geflickt werden. Einen grösseren Aufwand benötigte der verkupferte Glockendachreiter. Geplant war nur eine minimale Intervention. Nach ersten Demontagen der Kupferverkleidung stellte man aber fest, dass die darunterliegende Holzkonstruktion in grossen Teilen beschädigt und verfault war. Sie musste komplett ersetzt werden. Der Dachreiter wurde daher in der gleichen Art und Weise rekonstruiert und mit neuem Kupfer verkleidet.

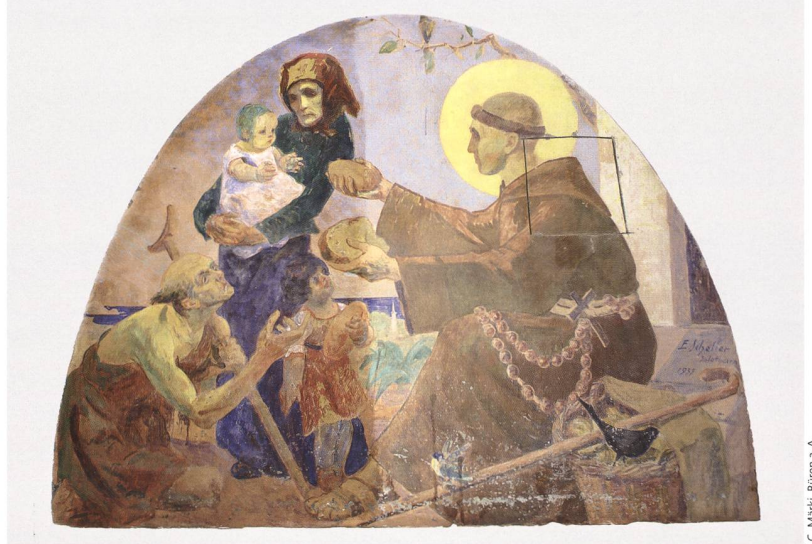
Abb. 26

In der aussenseitigen Nische der Ostfassade (vgl. Abb. 23) befindet sich ein vom Kunstmaler Emil Scheller 1937 gemaltes Bild des heiligen Antonius. Es wurde in den 1970er Jahren weiss übermalt. Das Foto zeigt es während der Freilegung und Reinigung im Atelier des Restaurators.

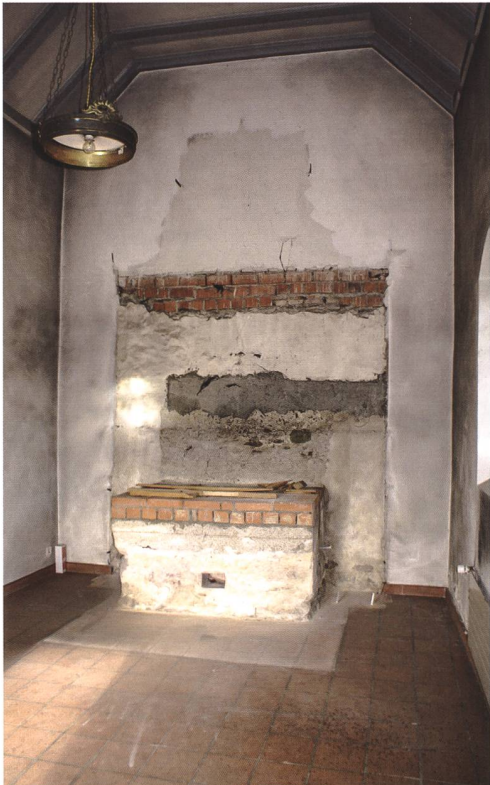
Abb. 25

Nach der Demontage des Altars erkennt man die 1973 mit Backsteinen erstellte Erhöhung des Altartisches.

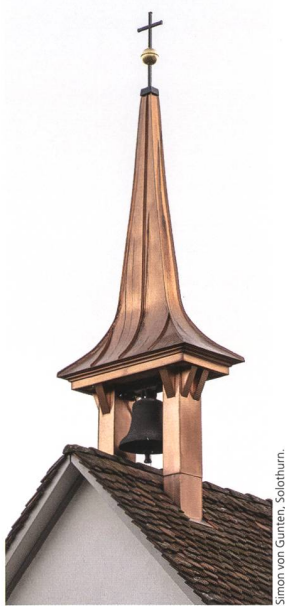
Abb. 28  
Da das kleine Glockentürmchen sehr schlecht erhalten war, musste es komplett ersetzt werden. Form, Masse und Materialisierung wurde vom alten übernommen.

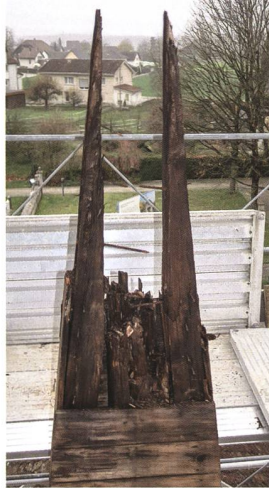
Abb. 29  
Die stark beschädigte Holzkonstruktion des Dachreiters nach der Demontage der Verkleidung.
