Nussöl und neue Nachrichten aus der Grabenöle in Lüterswil

MORITZ SCHIESS

Lüterswil-Gächliwil, Grabenöle, Grabenöliweg 1

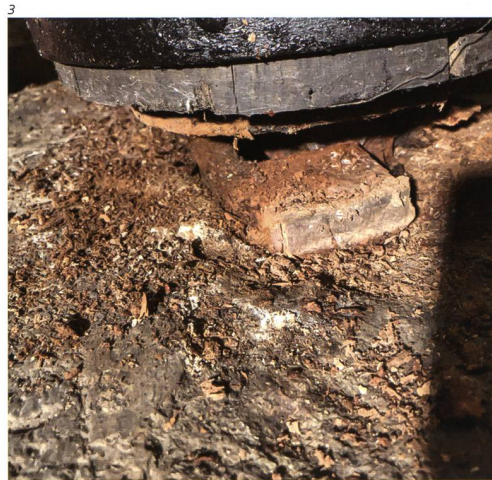
Am Wellbaum des Kollergangs wird der grosse, 600 kg schwere Mühlestein auf einem Steinbett im Kreis gedreht. Angetrieben durch Wasserkraft, zerquetscht er die getrockneten Nusskerne. Die Führung im Stein war nicht mehr vorhanden, der schmiedeeiserne Führungsdorn im Holz lose und die Stege durch den jahrelangen Gebrauch stark abgenutzt (Abb. 2, 3).

Abb. 2
Korbrad am Wellbaum des Kollerganges. Die Stege sind durch Abnutzung und Zerfall geschädigt.

Um an das Auflager des Wellbaums zu kommen, war es nötig, den schweren Mühlestein zu demonstrieren. Mithilfe eines Eisenträgers und einer darin laufenden Laufkatze hoben wir den Stein an und konnten ihn sicher verschieben (Abb. 9). Danach konnten wir den Wellbaum demontieren, die Eisenreifen lösen, die Stege ersetzen und anschliessend die Eisenreifen wieder warm aufziehen. Die Stege haben wir aus Rotbuche gefertigt. Die Fachliteratur gibt eigentlich Weissbuche vor, weil dieses Holz bei gleichen physikalischen Eigenschaften weniger anfällig auf Pilzbefall ist. Bei der Restaurierung 1986–1988 wurde aber Rotbuche verwendet, vielleicht aufgrund der damals noch existierenden Originalsubstanz. Den Schlitten, der hinter dem Stein läuft und das Mahlgut unter die Bahn des Steins befördert, mussten wir aus neuem Eichenholz fertigen (Abb. 7, 10–12).

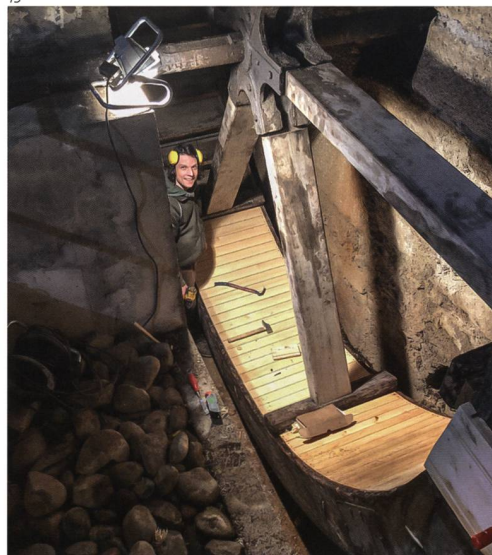
Wenn die Anlage angehalten wird, fällt das Wasser durch einen Schacht vor dem Wasserrad. Diesen Sturzschacht mussten wir mit 40 mm dicken Eichenholzbrettern komplett ersetzen (Abb. 14). Holzteile, die alternierend dem Schwinden und Quellen ausgesetzt sind, verformen sich massiv – kein Nagel und keine Schraube vermögen sie zusammenzuhalten. Sie brechen unter der grossen Kraft der Verformung. Deshalb liessen wir vom Kunstschlosser Ei-

Abb. 14
Der neugefertigte Sturzkanal
mit Eisenbändern.

senbänder schmieden. Die eisernen Bolzen, die sie zusammenhalten, brachen jedoch beim ersten Kontakt des Holzschachts mit Wasser, und sie mussten erneut angebracht werden.
