# La colonne du *Cigognier*

## Bilan de santé et piqûres de rappel (2007-2010)

Slobodan Bigović  
Philippe Bridel  
Verena Fischbacher  
Fred Girardet

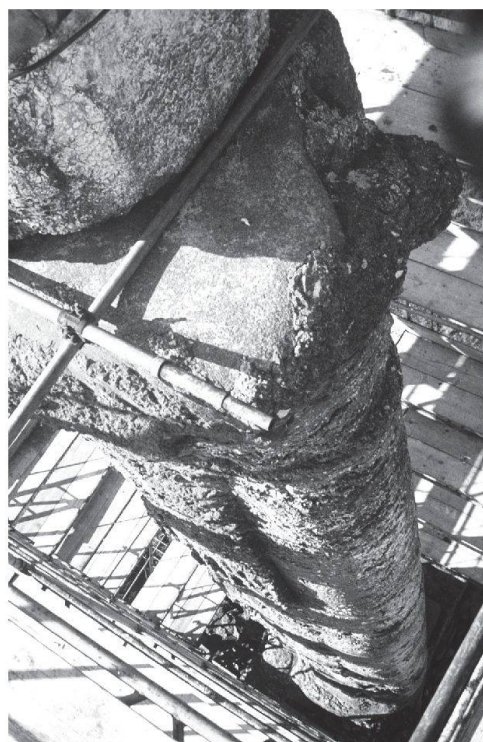
**Fig. 1**

La colonne est recouverte d'une couche non négligeable de matières végétales (fig. 1).

Colonne du Cigognier. Avant l'intervention de 1975, chape en ciment sur la dernière assise de la colonne.

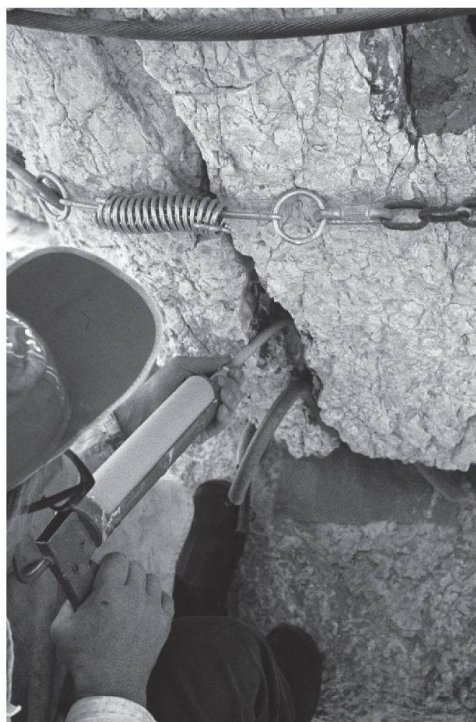
**Fig. 2** (à g.)

- Dégradation superficielle en damage de petits fragments.
- Fissuration importante découpant certaines parties de la colonne en gros fragments, dont le déchaussement met en péril sa stabilité (fig. 2).

Colonne du Cigognier. Le fragment d'architrave sans sa protection en plomb (de 1935?), après un premier nettoyage sommaire.

Le bloc sommital, un fragment de l'architrave, a dû être stabilisé en premier à cause de son état de conservation alarmant. Les plus gros fragments, désolidarisés du bloc par de grandes fissures verticales, ont été ancrés à l'aide de tiges d'acier inoxydable et recollés par injection et masticages avec un adhésif à base de résine époxy. L'ensemble des grandes fissures de la colonne a été traité de la même manière (fig. 3). Les adhésifs utilisés ont été conçus, élaborés et préparés spécialement pour la restauration de la colonne du Cigognier par le LMP<sup>3</sup>. Une particularité importante de cette résine est sa grande fluidité lorsqu'elle est chauffée et la consistance mielleuse qu'elle prend en se refroidissant, empêchant ainsi les coulures durant la prise. On a procédé ensuite au masticage des fentes avec la même résine, épaissie d'une charge. Il s'agit également d'une préparation du LMP.

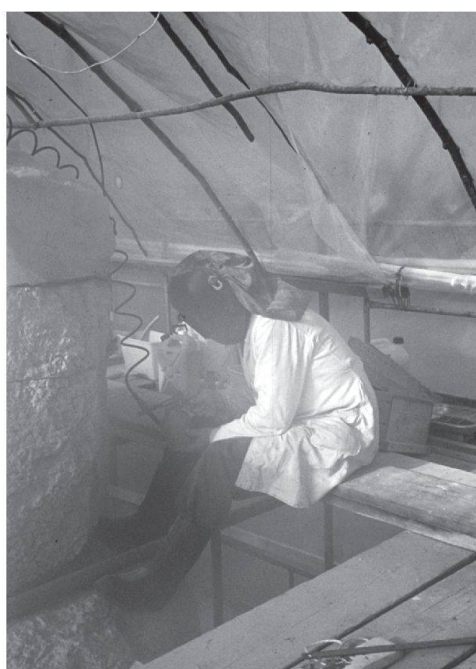
**Fig. 4**

Colonne du Cigognier. Intervention de 1975-1978. Sablage des parties masticuées pour rendre leur surface visuellement proche de celle de la pierre.

Pour adapter l'aspect des fissures mastiquées à celui de la pierre originale, la dernière couche se compose d'un mastic chargé en calcaire moulu, sablé après séchage pour dégager les fragments de calcaire de leur gangue de résine (fig. 4).

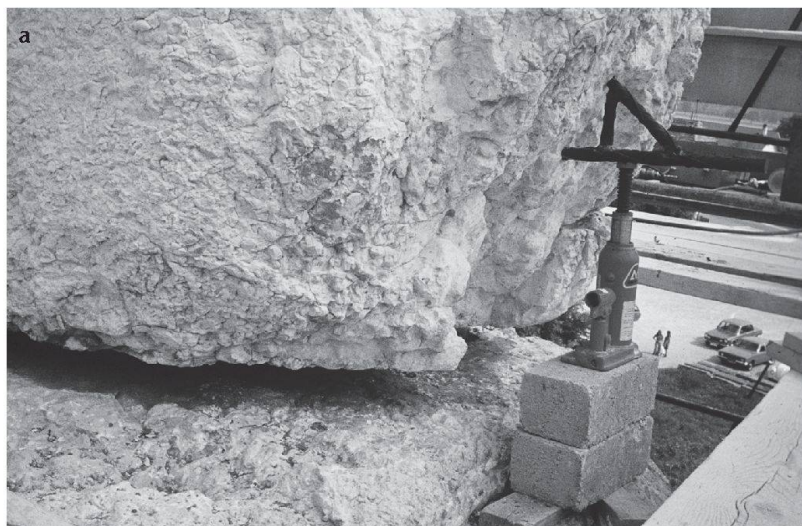
**Fig. 5 a-c**

Colonne du Cigognier.  
Intervention de 1975-1978.  
Une tâche difficile: soulever  
l'architrave pour insérer la  
feuille de protection en plomb  
entre les deux dernières  
assises. En bas à dr., les deux  
chapes de protection sont en  
place.

La dernière assise de la colonne elle-même, celle du chapiteau, a été isolée par une plaque d'Eternit doublée d'une tôle de plomb, insérées sous l'architrave. Par souci d'économie, W. Eyermann a réutilisé l'ancienne plaque de protection du sommet, qu'il a agrandie en vissant des compléments, colmatant les joints avec du silicone (fig. 5a-c).

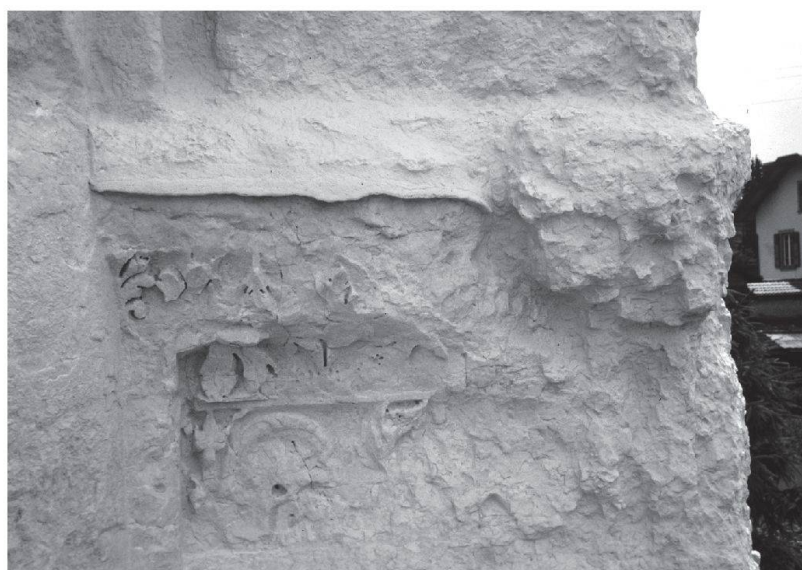
**Fig. 6**

Colonne du Cigognier.  
Intervention de 1975-1978.  
Petit larmier en résine  
époxyde protégeant l'une des  
rares parties sculptées encore  
visibles.

Les surfaces planes et les rares parties sculptées, elles aussi fortement exposées aux intempéries, ont été protégées de la même manière que le sommet: des chapes ou des petits larmiers de résine époxyde, qui assurent un écoulement dirigé et non destructif des eaux pluviales (fig. 6).

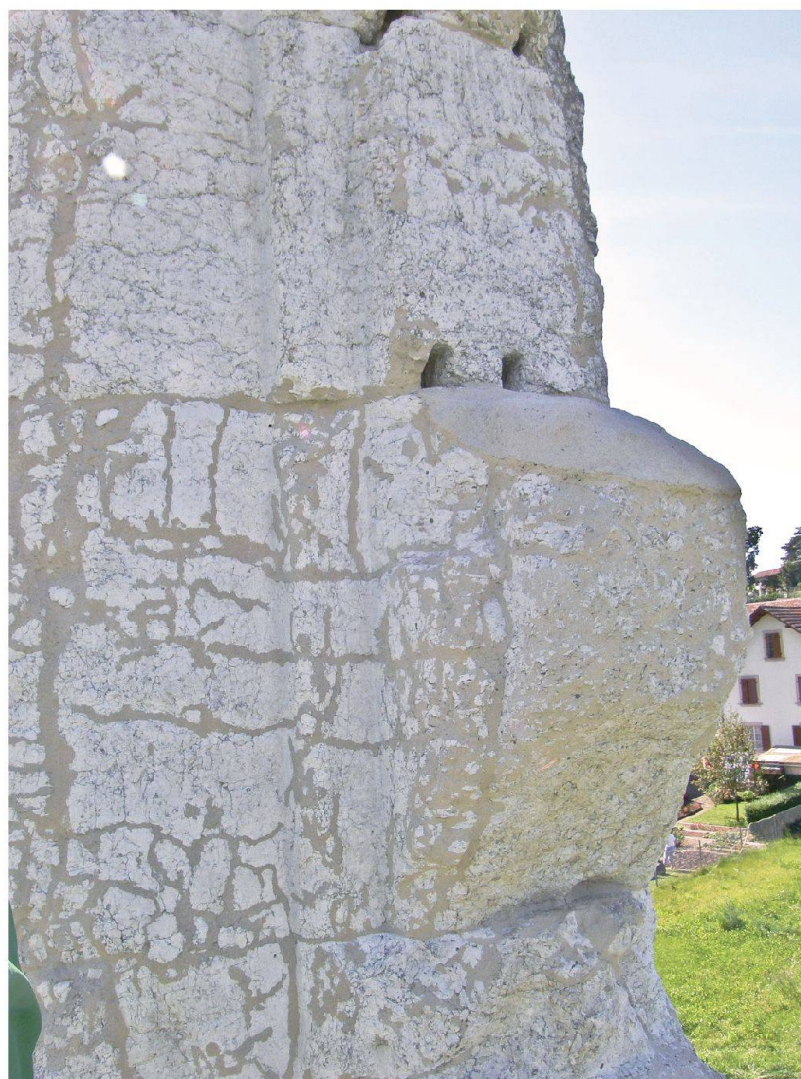
##### Fig. 7

- La pierre de l'édifice était sillonnée, en de très nombreuses zones, par des fissures dessinant un maillage aux dimensions décimétriques. Manifestement moins profonde que large, cette fragmentation exposait cependant la pierre à une très importante perte de substance (fig. 7).

Colonne du Cigognier. Photo réalisée en 2007, après les interventions de nettoyage. Cette figure montre le « maillage » des fissures décimétriques du deuxième type d'altération colmatées lors des travaux des années septante. Dans la partie centrale droite de la figure, on peut voir un réseau beaucoup plus serré de jointoiment, correspondant certainement à une extension du traitement à une décohésion granulaire avancée.

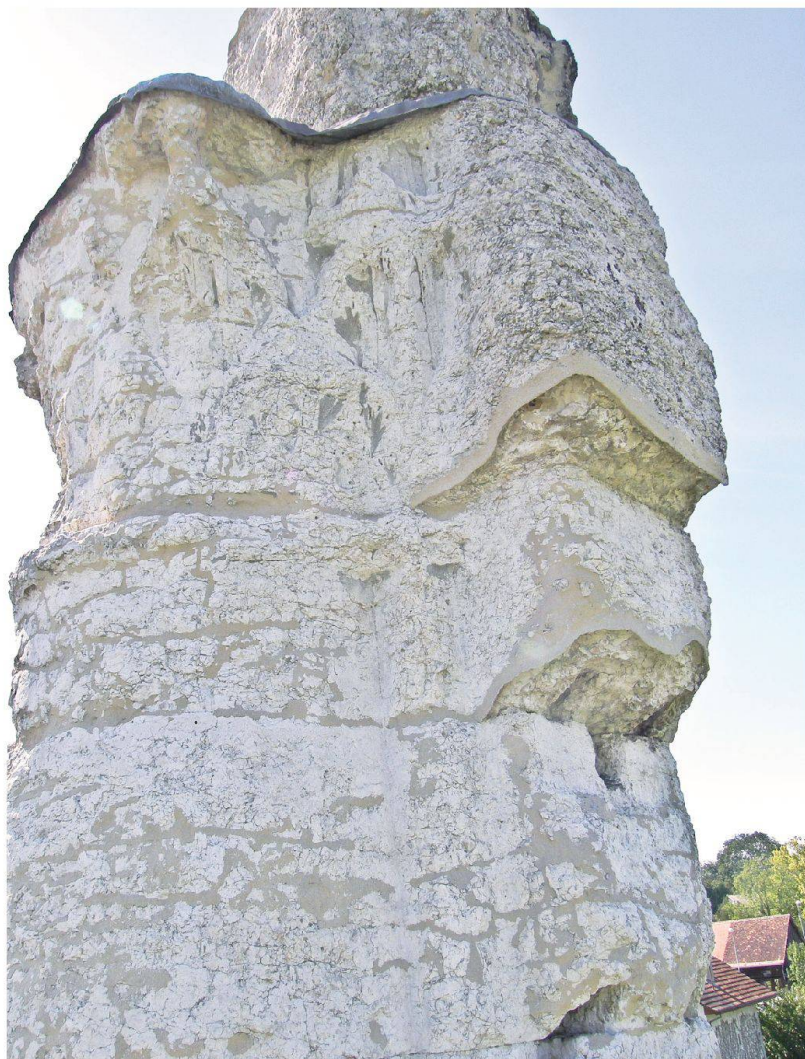
**Fig. 8**

Colonne du Cigognier. Photo réalisée en 2007, après les interventions de nettoyage. Cette figure illustre les différentes méthodes appliquées lors de la restauration des années septante pour soustraire l'édifice aux pénétrations d'eau et aux ruissellements : couverture en plomb, fermeture des joints entre assises, glaci, et larmiers.

L'ensemble des mesures prises pour soustraire l'édifice aux pénétrations d'eau et aux ruissellements se révélèrent de toute évidence judicieuses (fig. 6 et 8).

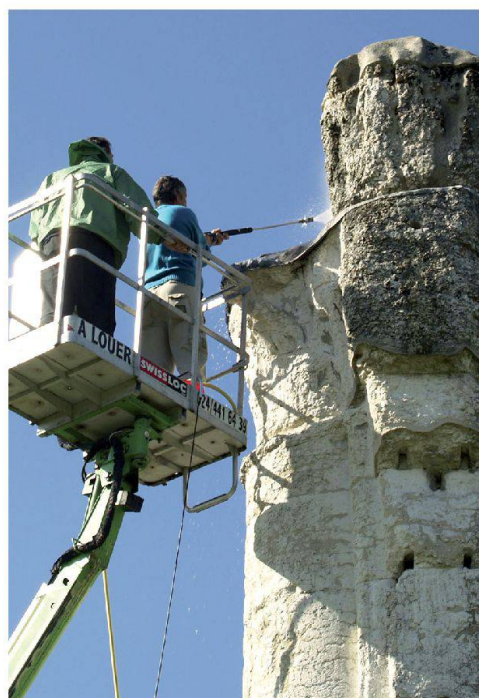
**Fig. 9** (à g.)

- Effritement superficiel
- Formation de fissures
- Croissance d'algues (fig. 9)
- Développement de lichens (fig. 9)

Colonne du Cigognier. Développement d'algues et de lichens.

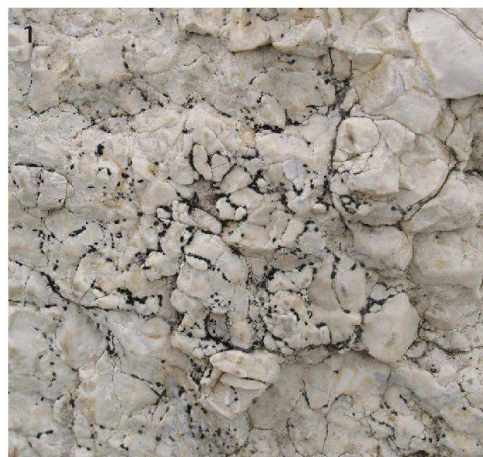
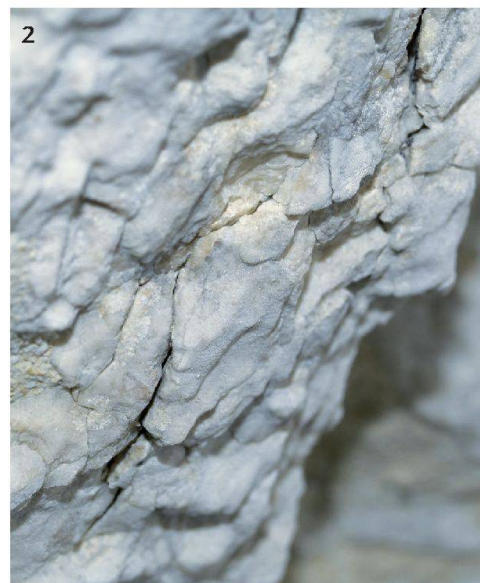
**Fig. 11**

- Une importante décohésion granulaire était visible sur de nombreuses zones de l'édifice (fig. 11). Caractérisée par une fragmentation superficielle du calcaire en granulation plus ou moins centimétrique, cette altération exposait la pierre à une perte de substance par desquamation. Ce phénomène semblait être aggravé par l'insertion de matière organique et de racines liées à la colonisation végétale.

Colonne du Cigognier.  
État de la colonne après  
nettoyage: exemples de  
dégradation par effritement  
superficiel (1) et formation de  
fissures (2).

Suite à ce nettoyage soigneux de la colonne, on a pu constater une bonne stabilité générale des parties originales, même si l'on rencontre en plusieurs emplacements d'assez grandes surfaces dégradées par effritement (fig. 11, 1), particulièrement dans les parties hautes, les plus exposées. Toutes les assises présentent une multitude de petites fissures et éclats en surface qui permettent aux végétaux de prendre racine et de se développer. Quelques rares fissures plus profondes demandent une intervention par injection, une consolidation en profondeur (fig. 11, 2).

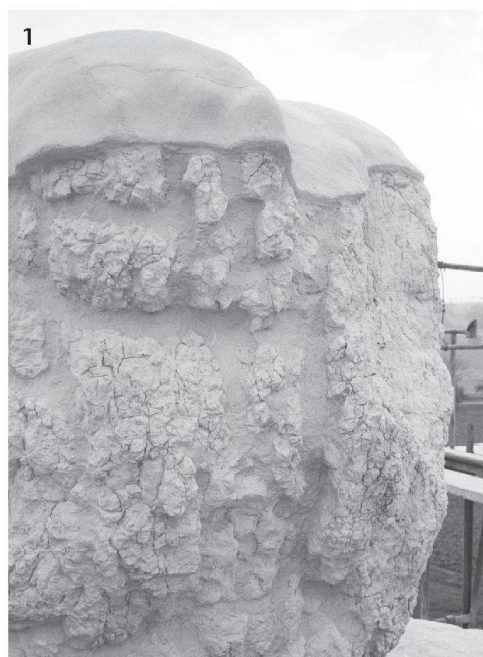
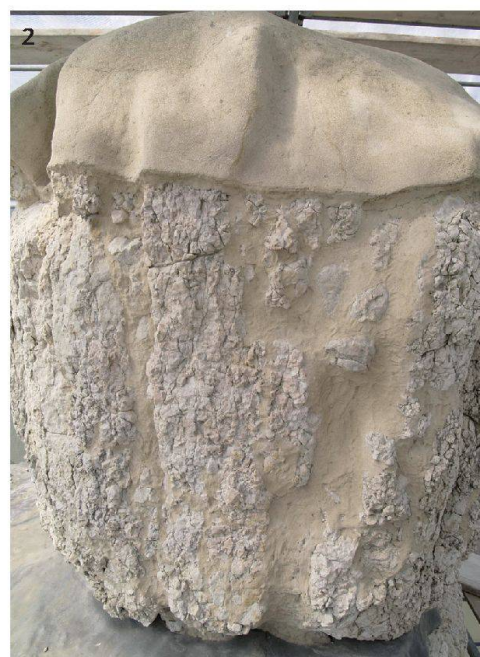
**Fig. 12**

Colonne du Cigognier.  
Au sommet, le fragment  
d'architrave après  
restauration en 1978 (1) et  
dans son état de conservation  
après nettoyage, mais avant  
les travaux de consolidation  
de 2009 (2).

Les restaurations de 1975-78 montrent, après nettoyage, un aspect satisfaisant: le vieillissement des résines utilisées est excellent et l'on ne constate quasiment pas de dégradations (fig. 12).

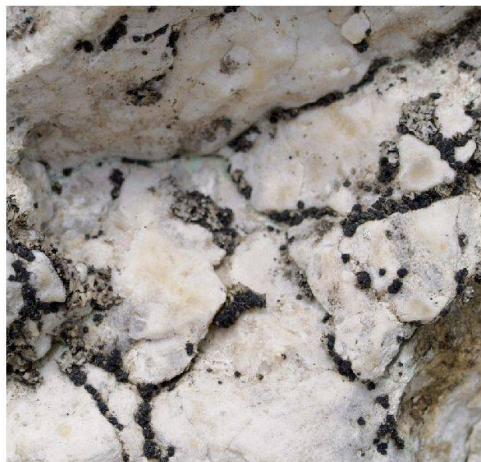
**Fig. 14**

Colonne du Cigognier.  
Restes de végétaux dans les  
cavités et fissures, qu'il a fallu  
éliminer mécaniquement au  
scalpel et à la brosse.

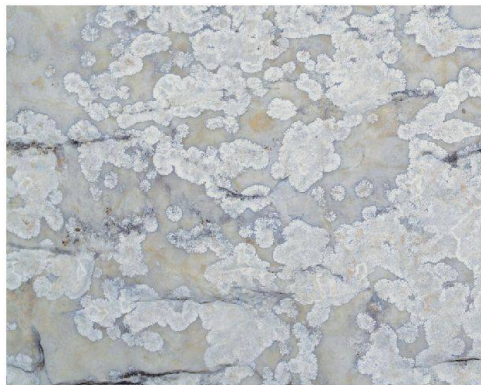
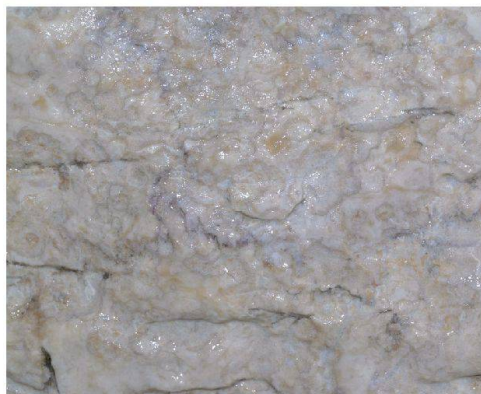
**Fig. 15**

Colonne du Cigognier. Les  
lichens non desséchés, très  
résistants, ont dû être traités  
chimiquement avant de  
pouvoir être éliminés.

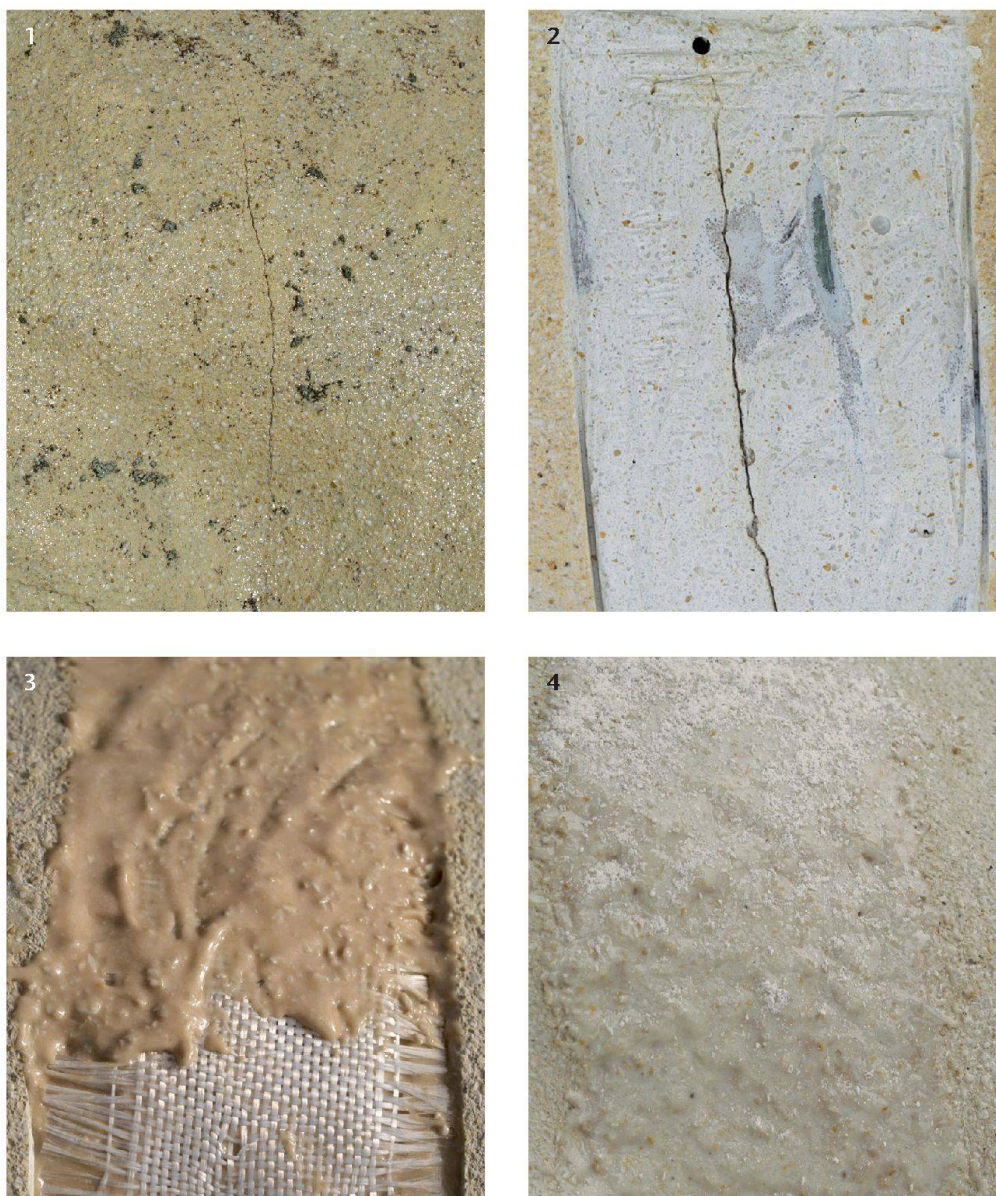
**Fig. 16**

Colonne du Cigognier.  
Colmatage des fissures de  
la chape sommitale pour la  
rendre à nouveau étanche.

Notre intervention sur la chape a été minimale, en raison de l'excellent vieillissement des matériaux utilisés en 1978; seule une petite fissure a dû être colmatée afin de lui rendre son étanchéité. Aux extrémités de la fissure à traiter, deux petits trous ont été percés pour en diminuer la tension interne et empêcher son extension. Au moyen d'une meule à disque, on a ensuite entamé la surface de la chape sur une profondeur de 3-4 mm et une largeur de 4 à 6 cm de part et d'autre de la fissure. Un emplâtre a été posé à cet emplacement, superposant une couche de résine époxyde de consistance pâteuse, un tissu de fibre

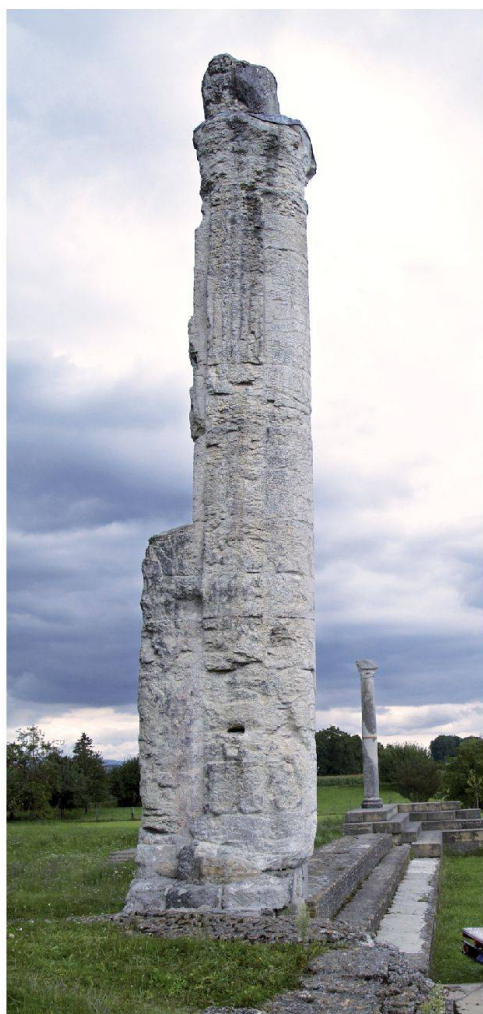
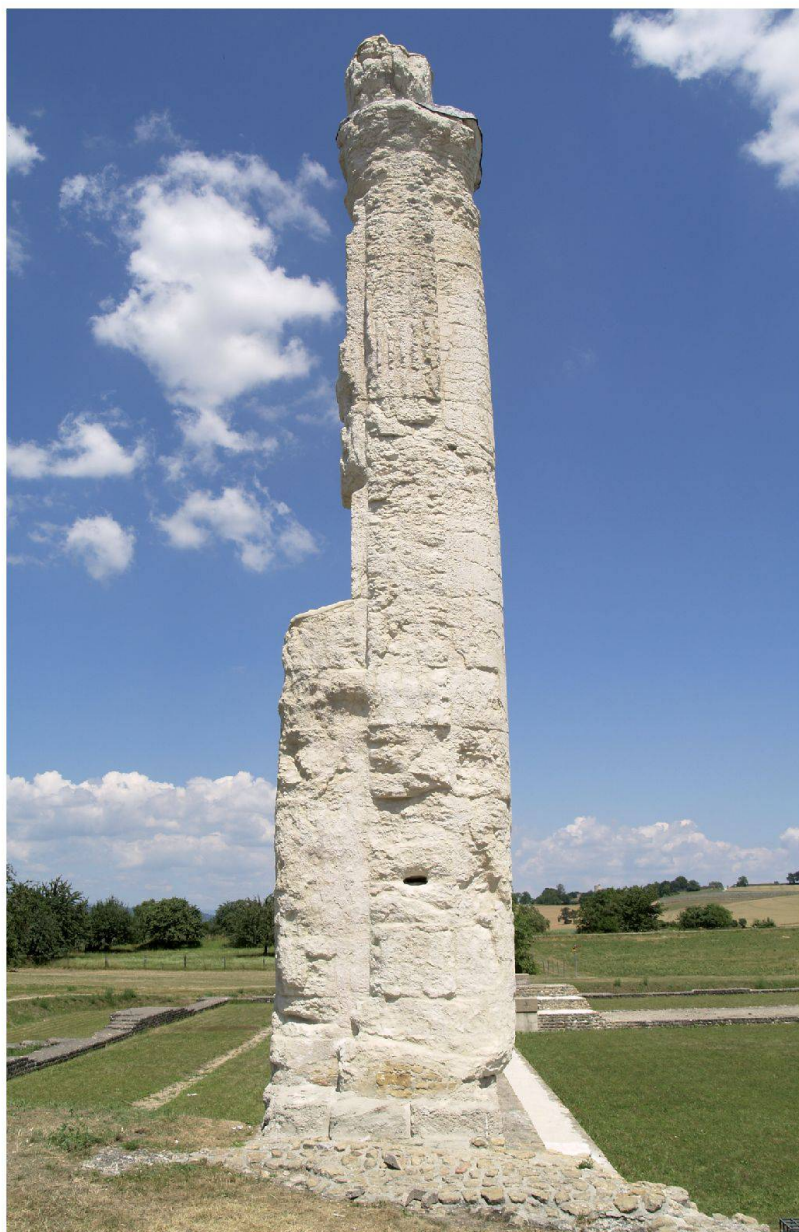
**Fig. 20**

Colonne du Cigognier. Le monument en 2007 et en 2010, après nettoyage et consolidation.

Au terme des travaux (fig. 20), la colonne a été à nouveau entièrement traitée à l'algicide d'acétate de cuivre, comme en 2007. Cette opération est à répéter périodiquement.
