**Quelques observations sur la construction,
les dégâts par faits de guerre
et la réparation de la charpente soudée
de l'Institut du Génie Civil à Liège**

F. CAMPUS

Professeur à l'Université de Liège

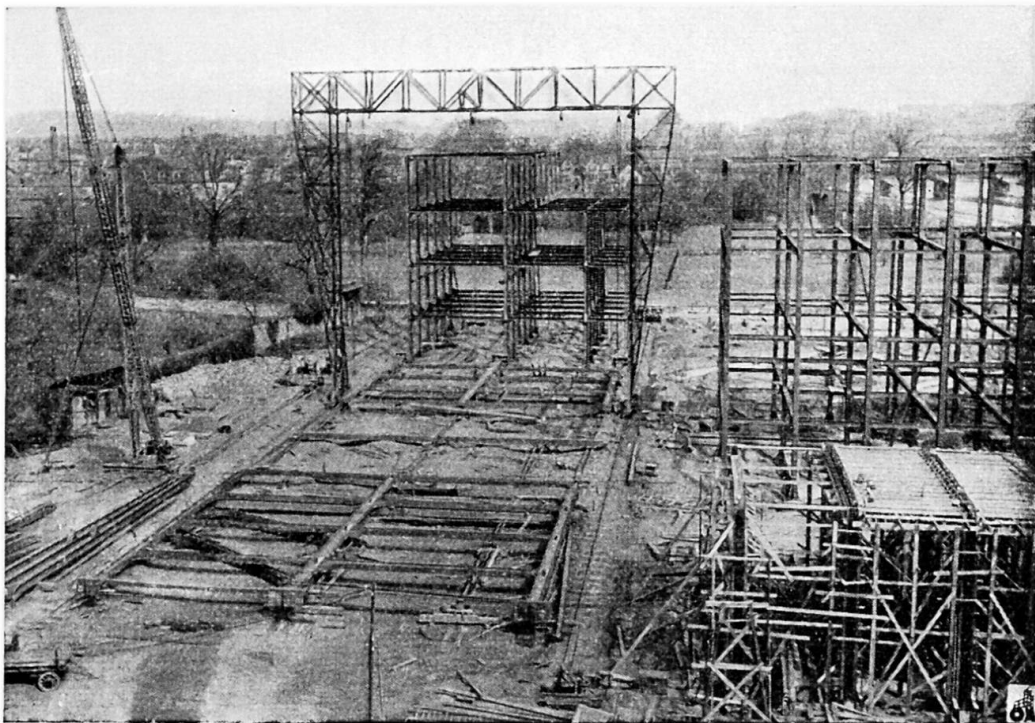
Fig. 1. Charpente métallique des blocs des laboratoires; l'assemblage des formes par soudure au sol est à noter, le relevage se faisant au moyen du portique visible au centre de la figure.
