Echecs dans la construction soudée

Zeitschrift: **IABSE congress report = Rapport du congrès AIPC = IVBH
Kongressbericht**

G. DE CUYPER

Ingénieur en chef, Directeur des Ponts et Chaussées, Bruxelles

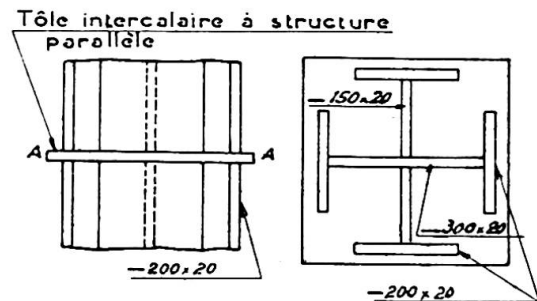
Nature de l'accident : lors de la soudure des cordons d'angle supérieurs, la structure feuilletée de la tôle intercalaire est apparue.

Facteur probable : tensions de retrait disloquant la structure feuilletée de la tôle intercalaire.

Fig. 5. Apparition de la structure feuilletée de la tôle intercalaire lors de la soudure des cordons d'angle supérieurs.
