Zeitschrift: **IABSE congress report = Rapport du congrès AIPC = IVBH  
Kongressbericht**

Band (Jahr): **3 (1948)**

## **L'emploi de la soudure dans la reconstruction du pont d'Oissel sur la Seine**

R. VALLETTE & A. GOELZER  
Paris

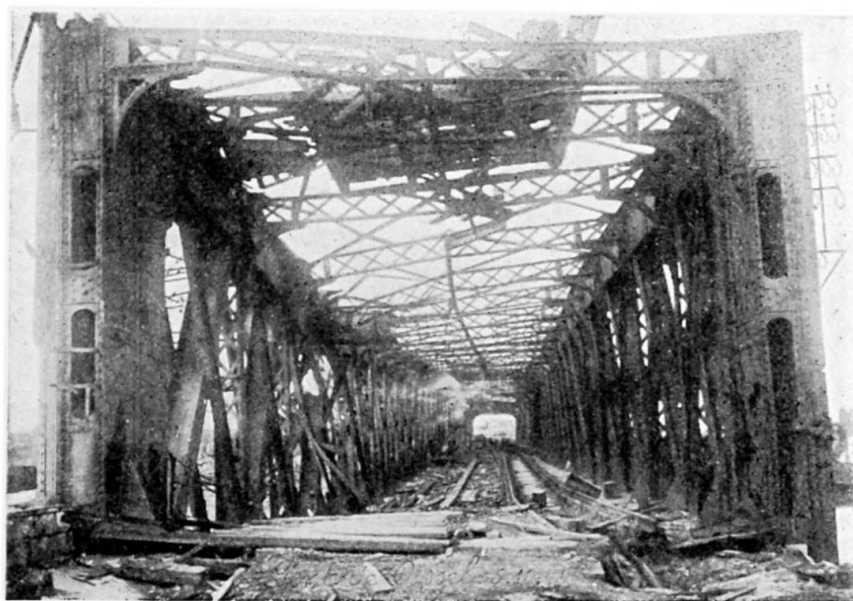
La réfection du pont en fer d'Oissel de la S. N. C. F. (région Ouest) sur la ligne Paris-Le Havre se présentait d'une manière tout à fait particulière. Les figures 1 et 2 donnent une idée exacte de l'état dans lequel se trouvait le viaduc d'Oissel après la Libération. L'ouvrage ne s'était pas effondré, mais il présentait de grosses et nombreuses détériorations dispersées, et en particulier, dans certaines zones, de véritables brèches dans le tablier.

**Fig. 1.** Vue d'enfilade du pont d'Oissel après sa destruction.

Grâce aux mesures prises par la S. N. C. F., l'ouvrage fut consolidé en temps utile : des palées en bois furent battues dans le lit de la Seine pour créer de nouveaux appuis dans le voisinage des brèches du tablier et pour permettre l'exécution des réparations ultérieures dans de bonnes conditions.

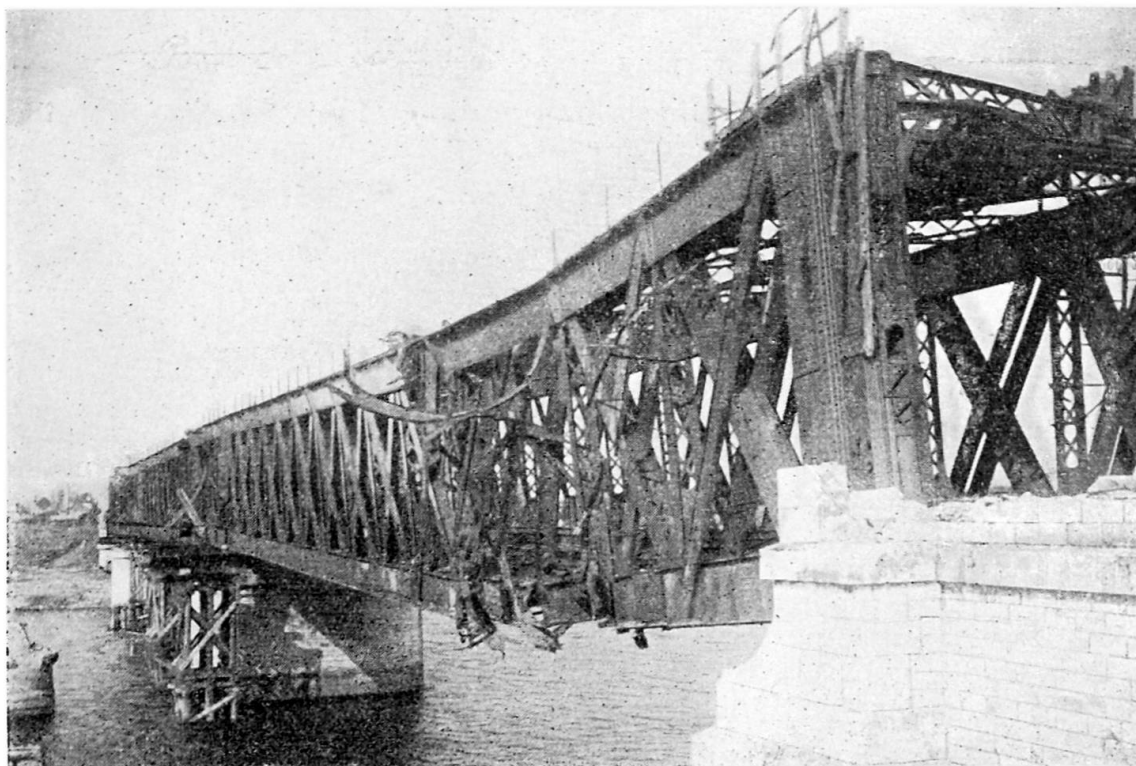
Fig. 2. Pont d'Oissel après destruction (octobre 1944).

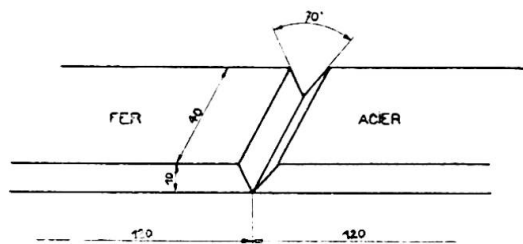
La figure ci-contre indique la préparation qui comportait le chanfreinage à  $35^\circ$  sur deux plats, l'un en acier, l'autre en fer puddlé, de longueur 120 mm, largeur 40 mm et épaisseur 10 mm. Les essais ont été faits en courant alternatif (poste type Cirkal) avec des électrodes C. 40 et L. 40.

Fig. 3. Forme et dimensions de l'éprouvette de pliage.

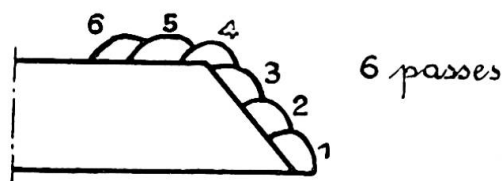
Fig. 4.

Dans les premiers essais, le rechargement a été exécuté complètement par

passes transversales alternativement de gauche à droite et de droite à gauche suivant la figure 4.

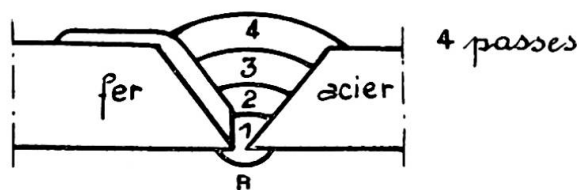
Fig. 5.

Le joint entre la partie fer ainsi préparée et la partie acier était réalisé par 4 passes larges superposées (fig. 5).

On exécutait enfin une reprise à l'envers R.

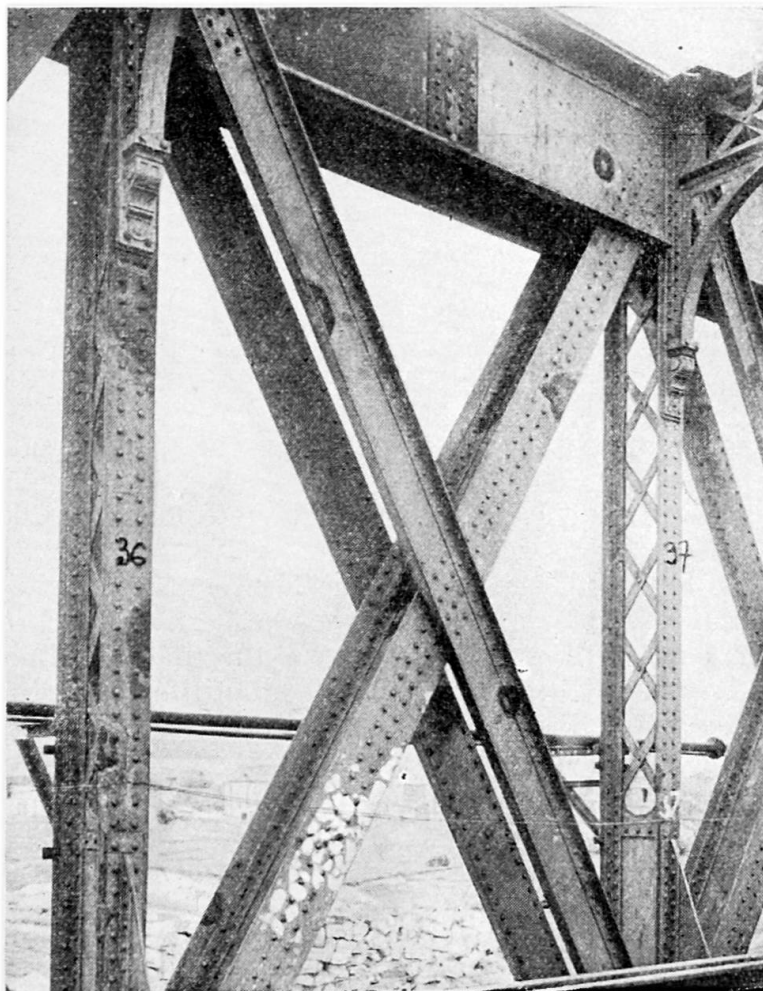
**Fig. 8.** Vue du panneau comportant les montants 36 et 37.

Enfin, dans le panneau voisin 36-37 (fig. 8), la partie extérieure de la diagonale tendue partant du sommet du montant 36 était à remplacer, la partie intérieure était conservée.

*Membrure supérieure.* — Le joint de droite du tronçon neuf rivé a été effectué par rivure dans le panneau 36-37, comme on le voit sur la figure 8.

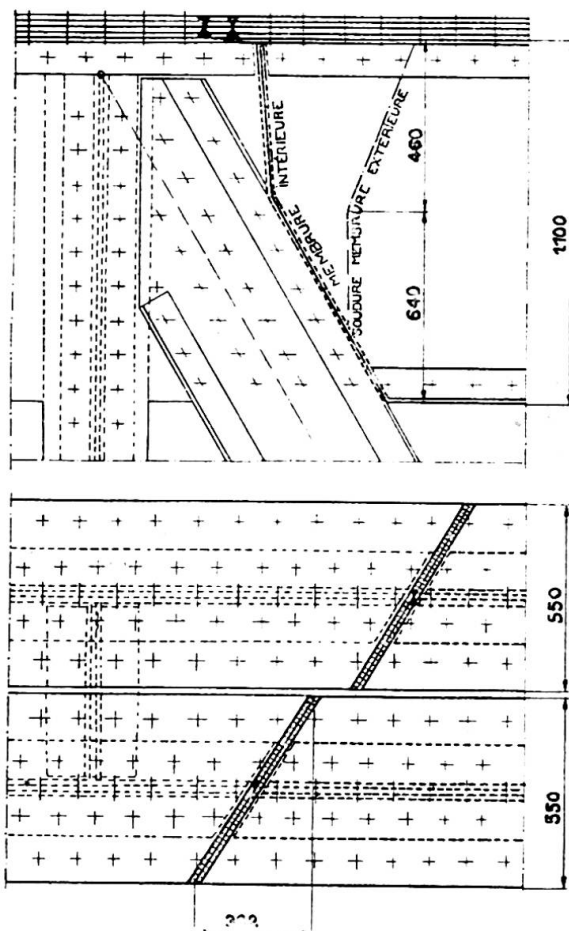
Fig. 10. Extrémité supérieure du montant 35.

La figure 10 représente l'ensemble du joint soudé; les soudures d'âme et de semelles sont obliques, afin d'avoir le maximum de sécurité dans le cas du fer puddlé. Les figures 11, 12 et 13 indiquent respectivement la coupe exacte des cordons de soudure pour l'âme dans la partie courante, la partie contre diagonale tendue, la partie au droit des cornières.

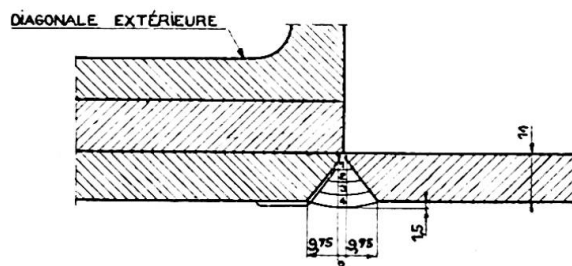
Fig. 12. Coupe des cordons de soudure de la partie contre la diagonale tendue.

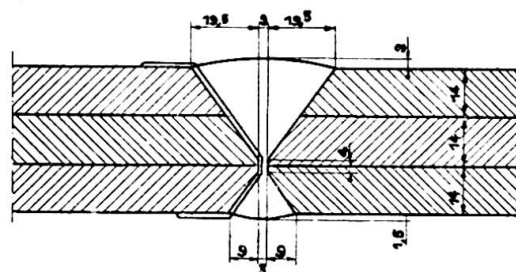
Fig. 13. Coupe des cordons de soudure de la partie au droit des cornières.

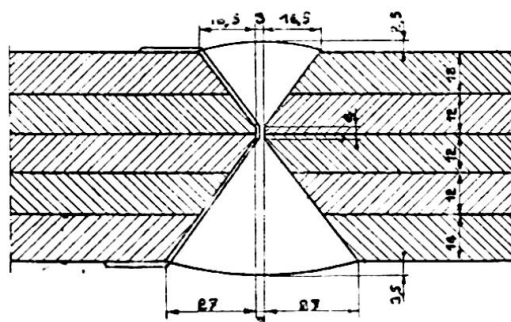
**Fig. 15.** Coupe des cordons de soudure pour les semelles à travers les cornières.

Les figures 14 et 15 donnent la coupe des cordons de soudure pour les semelles, dans la partie courante et à travers les cornières.

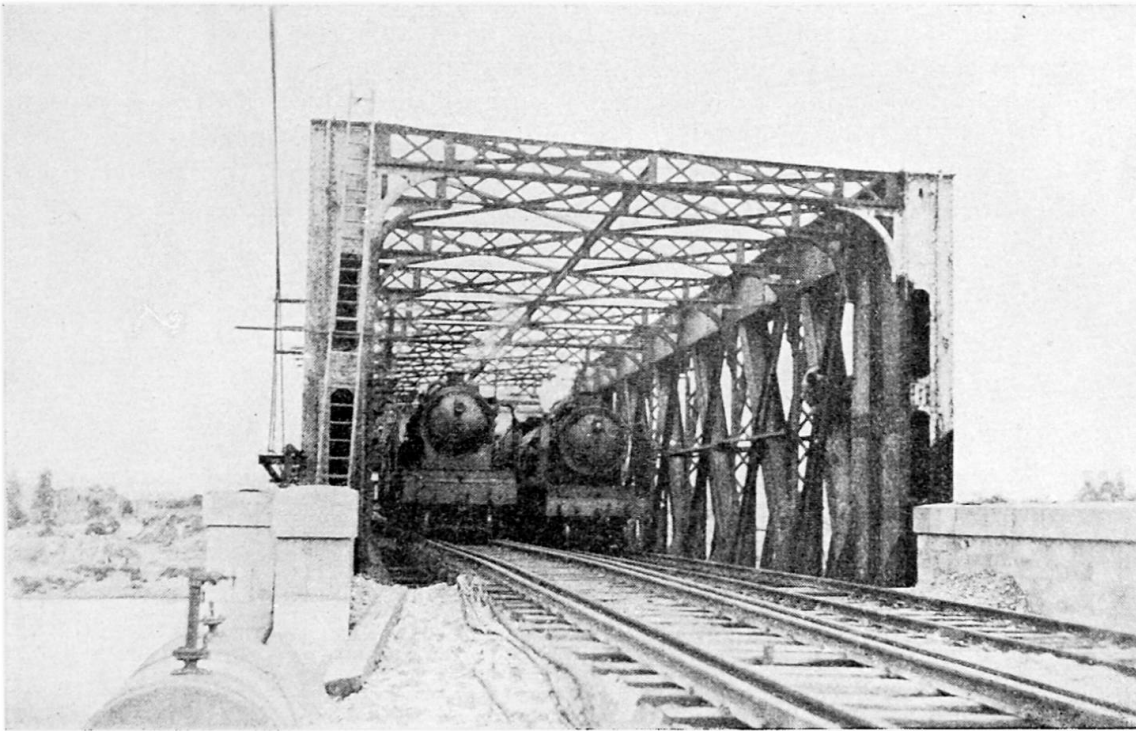
Les essais officiels du pont ont été effectués le 15 juin 1947 et ont donné toute satisfaction. Sur la figure 20, on voit les deux trains d'épreuve marchant de front et en vitesse pour réaliser le cas de surcharge le plus défavorable.

**Fig. 20.** Essais de mise en charge du pont d'Oissel, après sa remise en état.
