Quelques corrosions de béton

Autor(en): **Chevrier, Pierre / Houbas, Robert**

Zeitschrift: **IABSE publications = Mémoires AIPC = IVBH Abhandlungen**

Band (Jahr): **12 (1952)**

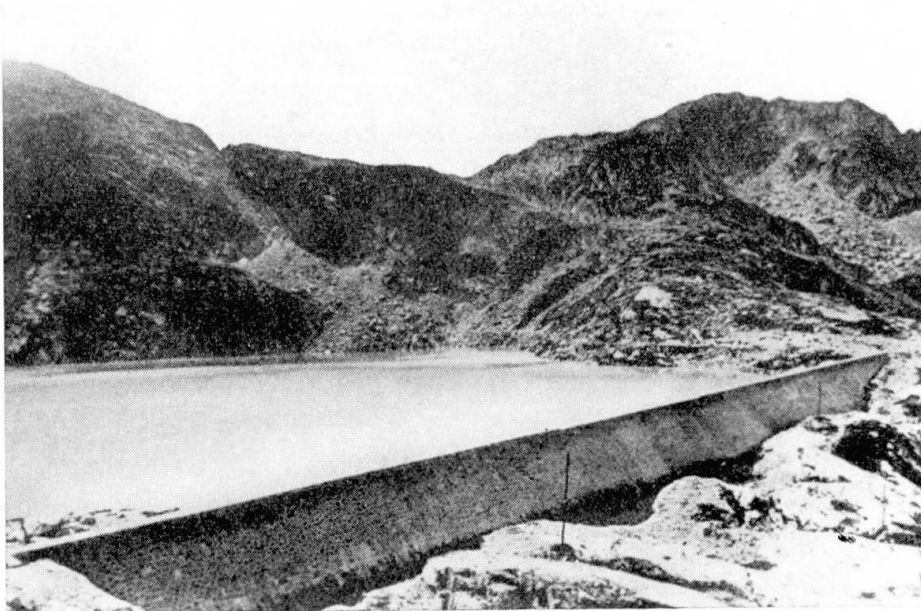
Photo N° 2

Dès 1920, 7 ans après sa finition, le barrage donnait des inquiétudes. On procéda à des injections dans le corps du barrage, aux joints rocher-béton et dans les fissures du rocher avoisinant. Les résultats n'ayant pas été décisifs, il a été envisagé de reprendre l'ouvrage en sous-œuvre. Cette solution n'a pas été retenue. On avait prévu également d'appliquer un enduit étanche sur le parement amont à base de brai de houille. Les essais faits sur une petite surface conduisirent à un résultat négatif.

En 1927, l'état de l'ouvrage s'étant aggravé, il fut procédé à de nouvelles injections du corps du barrage et à l'exécution d'un masque d'étanchéité sur le parement amont constitué d'une gunite armée d'un grillage métallique. Malgré ces travaux et par mesure de précaution, la hauteur de retenue du barrage dut être abaissée de 75 cm.

Les eaux du massif granitique de Belledonne sont excessivement pures et le processus d'attaque de ces eaux est classique exosmose de la chaux des liants hydrauliques et hydrolyse des silicates.

Entre 1913 et 1920 d'une part et entre 1920 et 1928 d'autre part, soit dans un intervalle d'environ sept ans, les bétons au sein du barrage étaient désagrégés.

Le but à atteindre est double: d'abord diminuer la perméabilité du barrage et, de ce fait, apparaît la nécessité de réaliser sur le parement amont une gunite la plus imperméable possible, ensuite de protéger cette gunite contre la corrosion des eaux par l'utilisation d'un liant hydraulique approprié et par le revêtement de cet enduit au moyen d'une peinture bitumineuse. Les facteurs qui influent sur la perméabilité sont:

D'autre part, les ciments artificiels seront écartés comme contenant trop de chaux libre, un ciment naturel du genre Pelloux serait souhaitable.

Enfin, les techniques actuelles d'utilisation des bitumes permettent de faire des revêtements adhérents sur béton. La charge maximum que subit la surface étant faible, il y aura pas de chance de fluage du bitume. On peut espérer prolonger ainsi la vie de la gunite en la protégeant du contact agressif de l'eau.

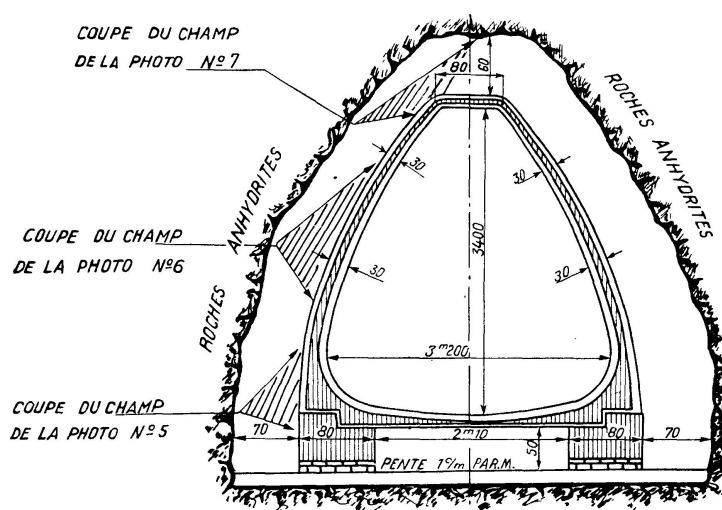
Fig. 3. Coupe de la conduite d'amenée dans la galerie d'Avrieux

La couverture de la galerie étant assez faible, les mouvements de terrains disloquèrent les maçonneries du tunnel dès la construction (1921) ce qui obligea à abandonner le tronçon déjà terminé. D'autre part, un éboulement important s'étant produit il devenait nécessaire de changer de méthode. Le bon terrain étant trop loin, le canal d'amenée fut constitué par une conduite en béton armé de forme ovoïde passant dans un tunnel plus grand et isolé de ce tunnel (voir fig. 3). Le ciment employé était un ciment artificiel.

De ce fait, les piliers supports de cette conduite sont seuls en contact avec le sol d'anhydrite et ils ont de plus été isolés du radier par des briques.

Malgré ces précautions, l'attaque des eaux séléniteuses se poursuit et ceci de deux façons:

- 1° Attaque des piliers et des parties basses de la conduite par absorption capillaire des eaux ruisselant sur le radier du tunnel.
- 2° Par l'attaque de la voûte de la conduite forcée par les infiltrations tombant goutte à goutte de la calotte du tunnel.

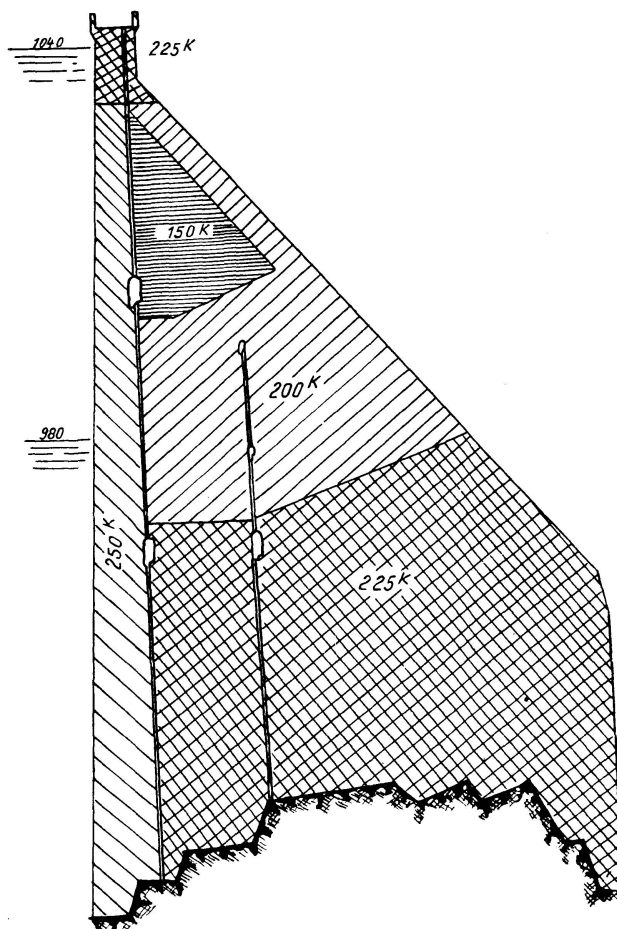
Fig. 4. Barrage du Chambon. Dosages théoriques des bétons

Ce barrage de par sa situation dans la vallée de la Romanche dans les Alpes subit un assez grand nombre de cycles de gel. D'autre part, le dosage du parement aval était assez pauvre (voir fig. 4). En 1949, la désagrégation devenait importante sur la totalité du parement si bien qu'il devenait indispensable d'y porter remède. Par endroits, l'attaque atteignait 30 cm d'épaisseur.

revêtement du parement par des moellons de granit,
mise à l'abri du parement par une sorte de toit,
gunitage non armé du parement;
la dernière fut retenue.

La solution du gunitage présentait l'avantage d'être d'une réalisation simple et de redonner au parement un bel aspect.

un piquage qui fut facile à faire étant donné la faible résistance du béton,
un lavage de la surface,
un gunitage proprement-dit fait au cement-gun.
