## **Le comportement en service des ponts dans les Alpes suisses**

### **E. REY**

Office fédéral des routes

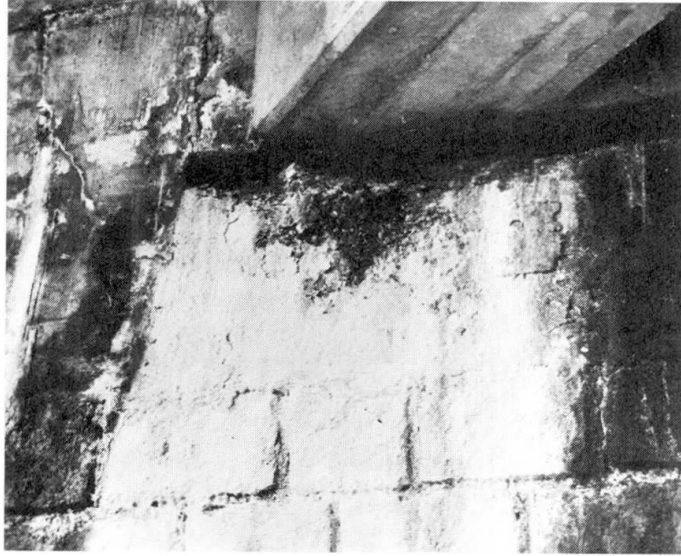
Fig. 1 Dégradations à l'infrastructure

Dégradations des assises d'appuis, salissures et efflorescences sur les murs de culées.

Dégâts dus aux joints de dilatation non étanches (fig. 1).

A noter la disposition des appuis, incontrôlables et inaccessibles.

Pont sur le ruisseau de Suretta à Sufers, altitude 1420 m, N 13c, section Andeer - Splügen. Année de construction: 1959. Les désordres ont été réparés en 1972.

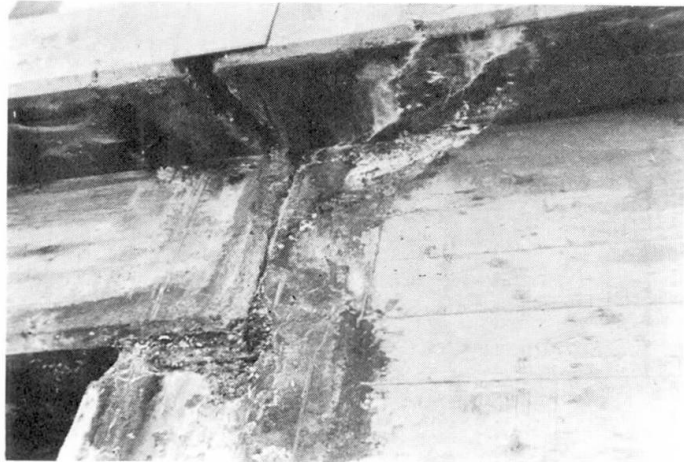
Fig. 2 Exemple de dégât de gel

Exemple de corrosion des murs de culée d'un ouvrage par suite de l'action du gel et des fondants chimiques (fig. 2).

A noter que l'eau s'infiltré par les joints de dilatation et que les appuis sont inaccessibles.

Passage inférieur de la jonction de Splügen, altitude 1450 m, N 13c, section Andeer - Splügen. Année de construction 1965. Les désordres ont été réparés en 1970.

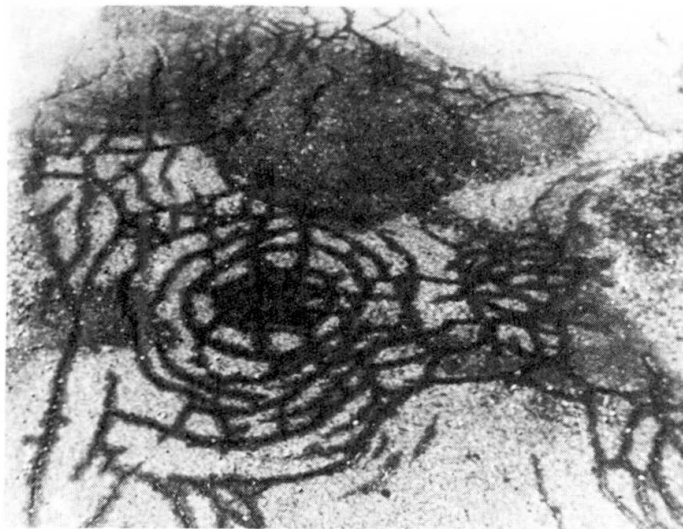
Fig. 3 Destruction du revêtement

Destruction du revêtement et du béton de structure due à l'action du gel et des fondants chimiques par suite du défaut d'un dispositif d'étanchéité (fig. 3).

Pont de Giustia à Marmorera, altitude 1684 m, route du Julier, section Bivio - Marmorera. Année de construction: 1958

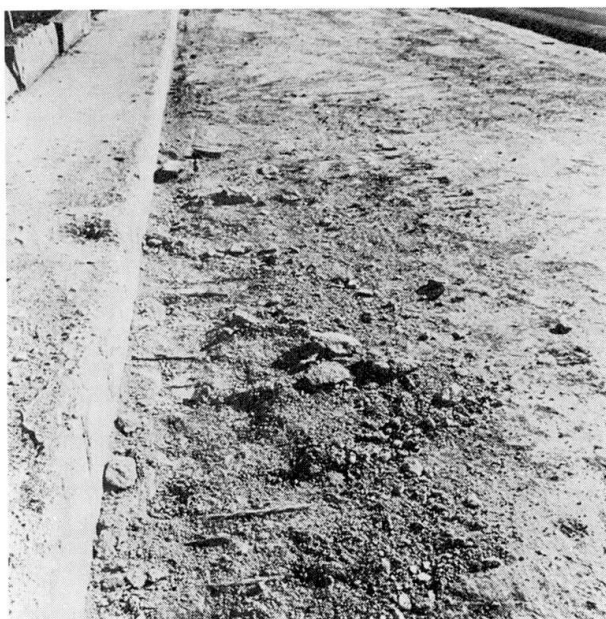
Fig. 4 Dégât de gel sous le revêtement

La figure 4 montre l'état de la dalle du tablier en béton après l'enlèvement du revêtement en mortier bitumineux.

La remise en état a entraîné la démolition du revêtement en mortier bitumineux, le piquage du béton sur 10 cm d'épaisseur et son remplacement, le renforcement de l'armature de la dalle de roulement et la pose d'une couche d'étanchéité en lès de nylon enrobés d'une masse bitumineuse, adhérente sur le béton de la superstructure. Les désordres ont été réparés en 1974.

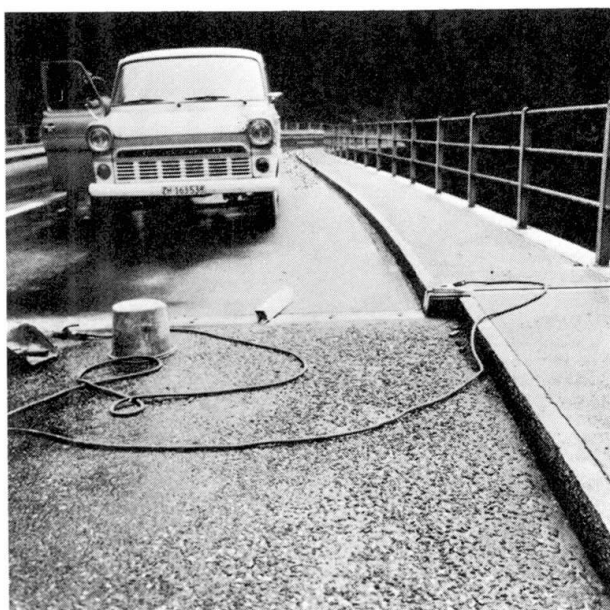
Fig. 5 Déplacement de culée

La route du val de Schyn entre Thusis et Davos traverse plusieurs versants instables, entraînant les culées d'ouvrages implantées dans des zones en mouvement.

Un tel déplacement est illustré par l'important décalage - env. 10 cm - entre les bordures de trottoirs sur le joint de dilatation (fig. 5).

Pont du torrent de Cugnal à Sils im Domleschg, altitude 800 m, section Thusis - Tiefencastel, année de construction: 1952.

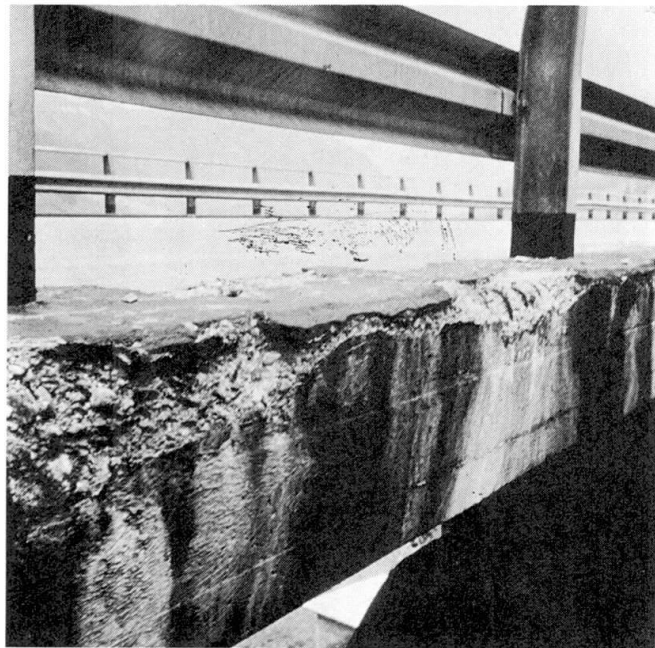
Fig. 7 Destruction de bordure de pont

Destruction de bordure de pont par l'action du gel et des fondants chimiques (fig. 7).

Pont sur le Rhin postérieur à Splügen, altitude 1450 m, N 13c, section Andeer - Hinterrhein. Année de construction: 1962. La remise en état a nécessité le remplacement du cordon et l'application d'une étanchéité de protection. Les désordres ont été réparés en 1978.

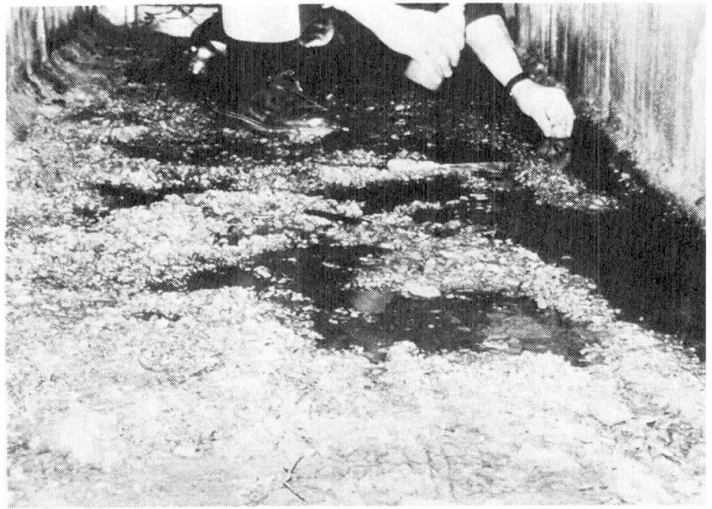
Fig. 8 Dégât de gel au plancher de caissons inaccessibles

Dégâts de gel au plancher de caissons inaccessibles (fig. 8). Les désordres sont causés par l'action corrosive des sels de dégel. Par suite d'un déboitement de canalisation, l'eau s'est accumulée dans les caissons. La corrosion du béton a atteint 7 cm de profondeur.

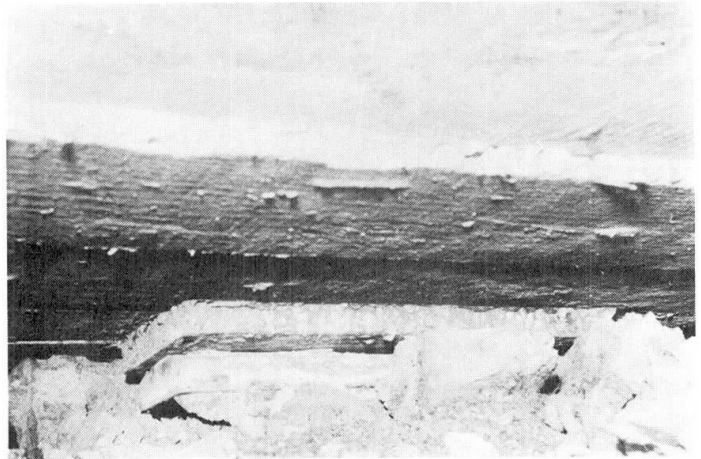
Fig. 9 Désordres aux assises d'appuis

Destruction par le gel de l'assise d'appuis glissants; dégâts imputables au défaut de drainage des assises (fig. 9).

Pont du Steilerbach, Sufers, N 13c, altitude 1420 m, section Andeer - Hinterrhein, année de construction 1959. La remise en état, exécutée en 1972/73, a nécessité le renouvellement de l'étanchéité, le drainage des caissons et le remplacement des appuis et des joints de dilatation.

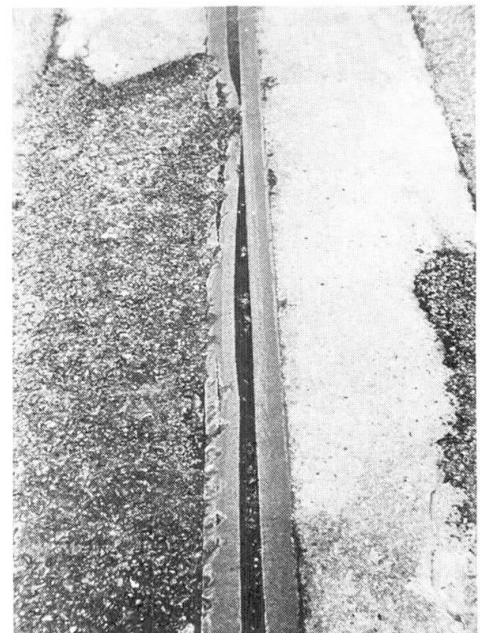
Fig. 10 Joint de dilatation endommagé

Les joints de dilatation en saillie sur le revêtement sont accrochés au passage par les lames des chasses-neige. Les joints de construction trop légère ne résistent pas aux sollicitations répétées du service hivernal (fig. 10).

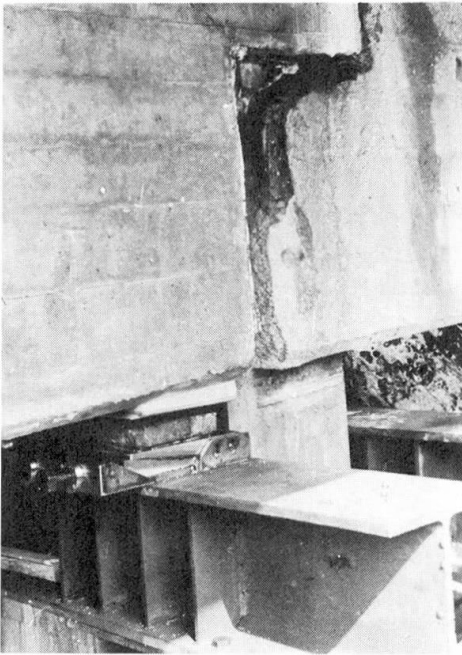
Fig. 11 Détail de l'articulation endommagée

En outre, les articulations Gerber du même ouvrage ont été gravement endommagées par suite des infiltrations d'eau de ruissellement pénétrant dans la structure par les ouvertures des joints de dilatation s'ajoutant aux fuites des canalisations (fig. 11 et 12).

Pont de Crestawald à Sufers, altitude 1400 m,  
N 13c, section Andeer - Hinterrhein, année de  
construction: 1958

La remise en état de l'ouvrage a nécessité le remplacement des appuis endommagés, la pose de nouveaux joints de dilatation étanches ainsi que le renouvellement de l'étanchéité et du revêtement du tablier. Les désordres ont été réparés en 1972/73.
