# L'usure des turbines hydrauliques, ses conséquences et les moyens d'y parer

Autor(en): **Dufour, Henri**

Zeitschrift: **Bulletin technique de la Suisse romande**

Band (Jahr): **46 (1920)**

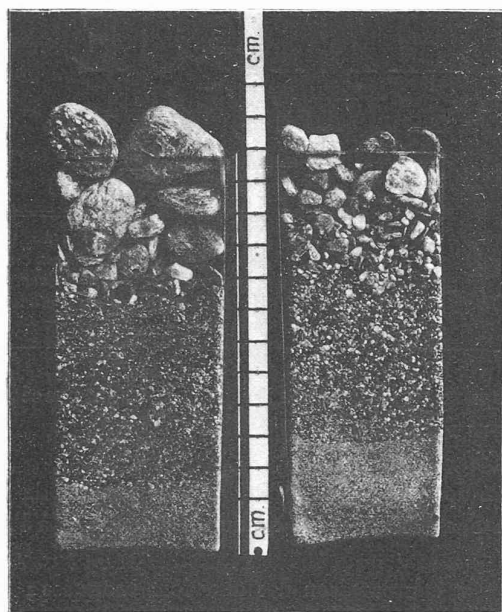
Fig. 16. — 1918. Dessableur primitif.  
Alluvions prélevées :  
dans les canaux de dé- | dans le canal de fuite  
cantation. | des turbines.

Mieux que les chiffres, les fig. 16 et 17 permettront au lecteur de se faire une idée sur les alluvions de la Viège et de comparer l'efficacité de l'ancien et du nouveau dessableur.

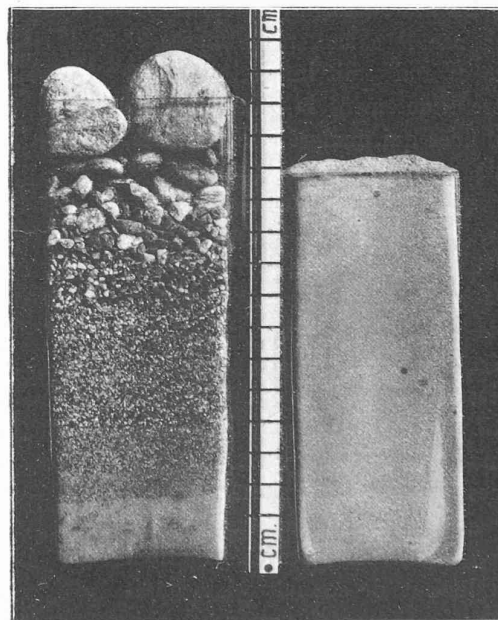
Fig. 17. — 1919. Dessableur transformé.  
Alluvions prélevées :  
dans l'eau de purge du | dans l'eau des  
dessableur. | turbines.

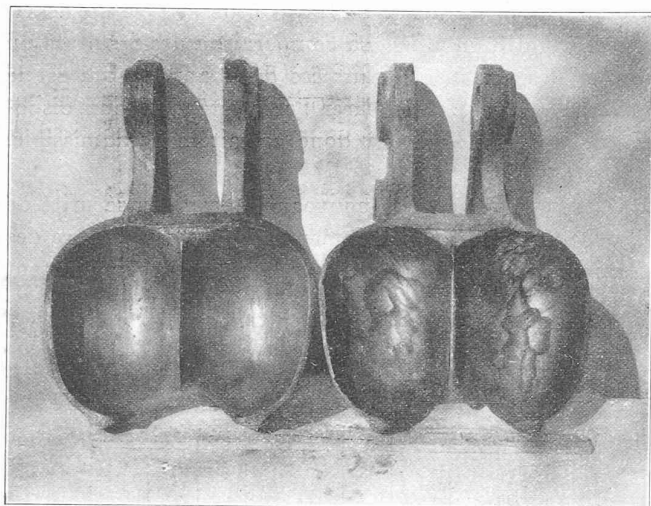
Fig. 18 a. — 1918. Dessableur primitif.

La diminution moyenne de l'épaisseur des aubes des roues motrices en fonte d'acier, qui sauf pour une turbine, avaient été renouvelées avant la période d'été des deux années et qui en 1918 avait atteint 6 à 7 mm., fut en 1919 de 1,3 mm. seulement. Les fig. 18a et 18b montrent l'aspect de ces aubes : a) à l'état neuf, b) à l'état fortement usé en automne 1918, c) après 10 mois de service avec le dessableur transformé, en octobre 1919. L'usure visible en  $u_1$ ,  $u_2$  et  $u_3$ , fig. 18b, provient de la porosité du métal.

a) aube à l'état  
neuf.b) aube à l'état fortement  
usé, en automne 1918.

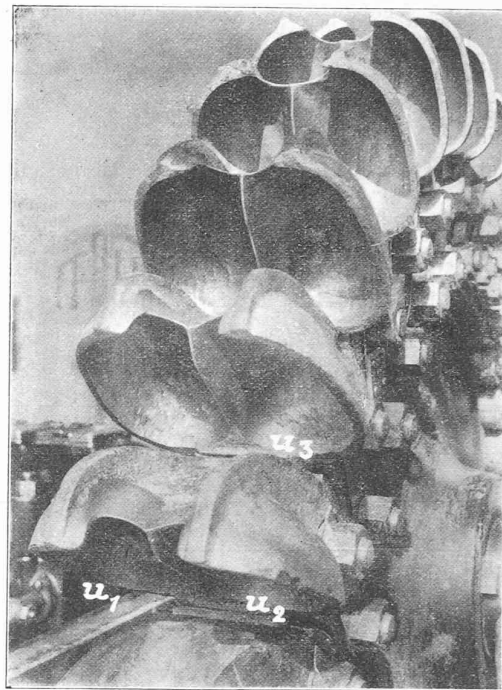
Fig. 18 b. — 1919. Dessableur transformé.  
c) aube après 10 mois de service, en octobre 1919.

Cette constatation est très importante, car elle montre que l'usure des organes non remplacés (pointeau et aubes de la roue motrice) très faible et très régulière, comme le

montre la fig. 18b, n'a pas altéré le rendement de la turbine.

Après le remplacement du bec de la tuyère, petit anneau d'un poids de 3,5 kg. opéré le 7 octobre dans l'après-midi, les puissances de la turbine aux différents débits, déterminées le 8 octobre, sont, comme le montre la fig. 20 pratiquement les mêmes qu'à l'état neuf. Le remplacement de cette petite pièce a donc suffi pour reporter les rendements de cette turbine à leurs valeurs initiales.

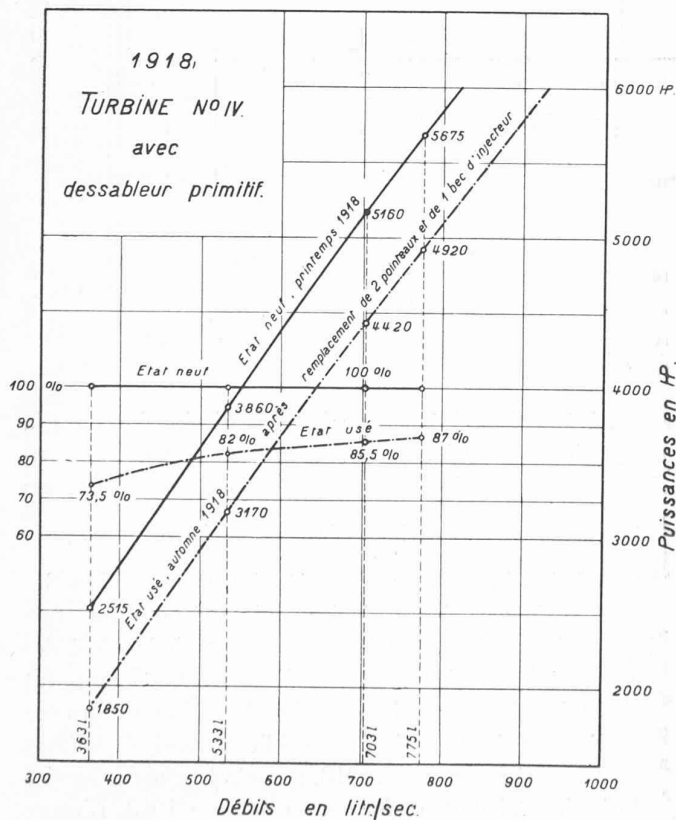
Fig. 19. — Diagramme des puissances de la turbine IV en 1918.

La fig. 19 représente pour les différents débits, les puissances de la turbine N° IV en 1918 avec le dessableur primitif, le printemps à l'état neuf, l'automne à l'état usé, après remplacement en mai et juin, de différentes pièces et plusieurs soudures d'aubes perforées par l'usure.

| Débit . . litres/sec. | 775 | 703 | 533 | 363 |
|---|---|---|---|---|
| Diminution de puissance due à l'usure, en % de la puissance à l'état neuf . . . . | 13 <sup>0</sup> / <sub>10</sub> | 14,5 <sup>0</sup> / <sub>10</sub> | 18 <sup>0</sup> / <sub>10</sub> | 26,5 <sup>0</sup> / <sub>10</sub> |

Bien que dès octobre 1918 les turbines usées fussent réparées et remises à neuf (remplacement des distributeurs entiers et des roues motrices) aussitôt que le permit le service de l'usine, la diminution dans la production d'énergie, due aux mauvais rendements des turbines usées, se monte pour les quatre premiers mois de l'hiver 1918-1919 au 12 % de l'énergie totale en kilowattheures, produite par l'usine de l'Ackersand.

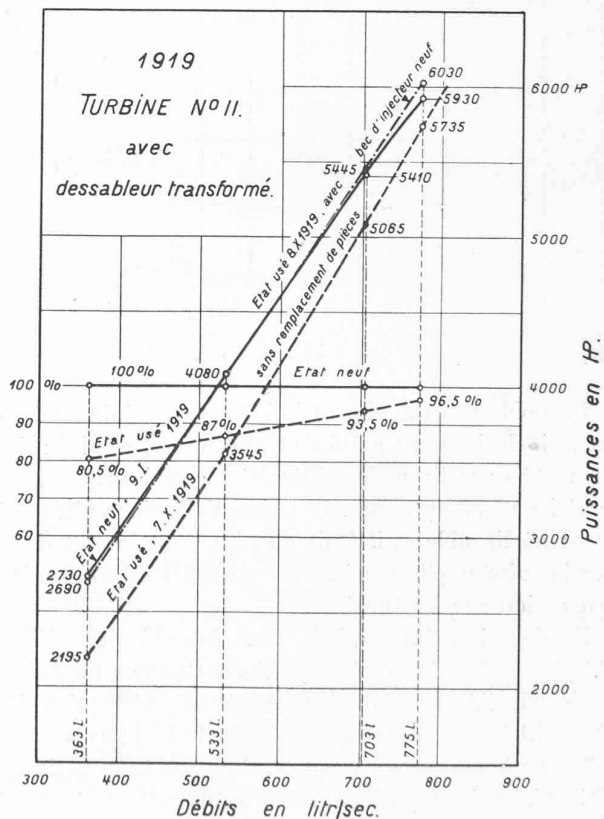
Fig. 20. — Diagramme des puissances de la turbine II en 1919.

La fig. 20 représente pour différents débits les puissances de la turbine N° II en 1919 avec le dessableur transformé, le printemps à l'état neuf, le 7 octobre à l'état usé sans réparations ni remplacements aucun dès sa mise à l'état neuf, datant de décembre 1918. On

| Débit . . litres/sec. | 775 | 703 | 533 | 363 |
|---|---|---|---|---|
| Diminution de puissance due à l'usure, en % de la puissance à l'état neuf . . . . | 3,5 <sup>0</sup> / <sub>10</sub> | 6,5 <sup>0</sup> / <sub>10</sub> | 13,0 <sup>0</sup> / <sub>10</sub> | 19,5 <sup>0</sup> / <sub>10</sub> |
