Fallingwater - La restauration d'un emblème du patrimoine américain

Autor(en): **Silman, Robert**

Zeitschrift: **Tracés : bulletin technique de la Suisse romande**

Band (Jahr): **128 (2002)**

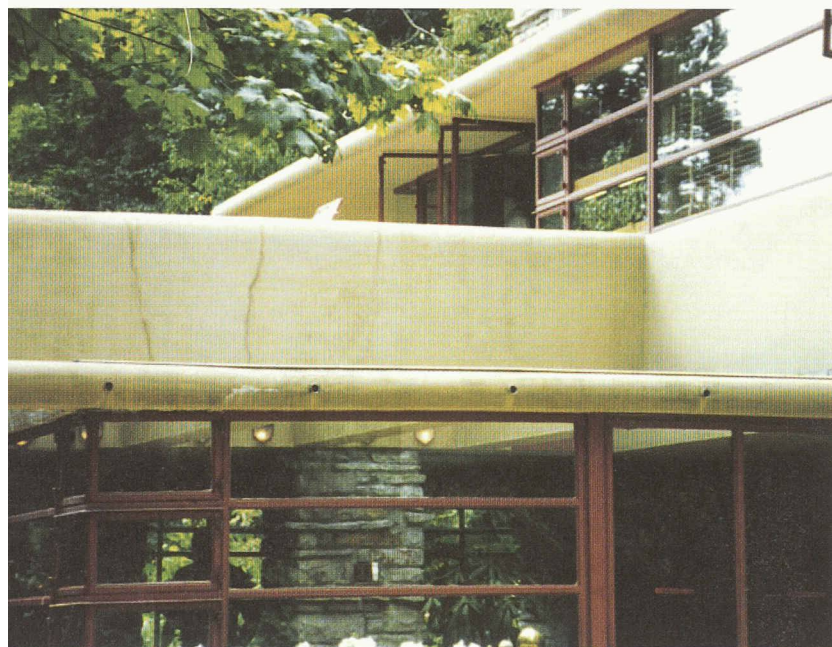
Fig 2 et 3 : Fissures dans les garde-corps de la terrasse supérieure
(Photos : Robert Silman Associates)

Dès le décoffrage de la construction, les porte-à-faux en béton commencèrent à accuser des déplacements exagérés qui ne tardèrent pas à se traduire par une fissuration des poutres de structure soutenant le séjour, ainsi que des garde-corps fermant la terrasse de la chambre à coucher principale. Au cours du temps, ces déplacements s'accrochèrent jusqu'à atteindre 18 cm pour une portée de 4,57 m, et les fissures des garde-corps continuèrent à se rouvrir en dépit de colmatages répétés.

En 1995, le *Western Pennsylvania Conservancy (WPC)* fit appel à notre bureau afin de déterminer pourquoi les réagréages de ces fissures lâchaient au bout de quelques années seulement (fig. 2 et 3) et nous chargea ensuite d'examiner si, à court ou long terme, la sécurité de la structure et celle de ses visiteurs était d'une quelconque manière menacée.

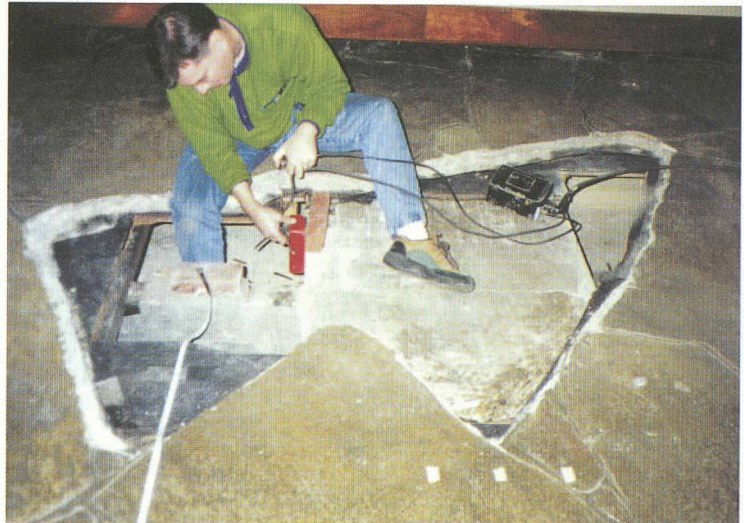
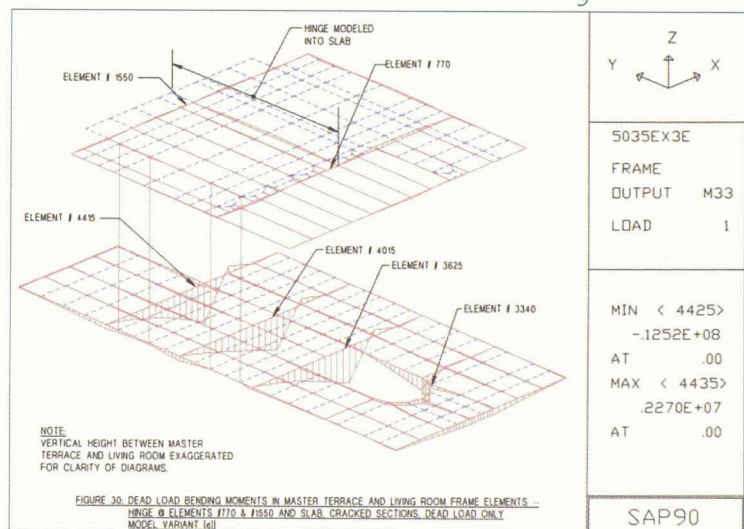
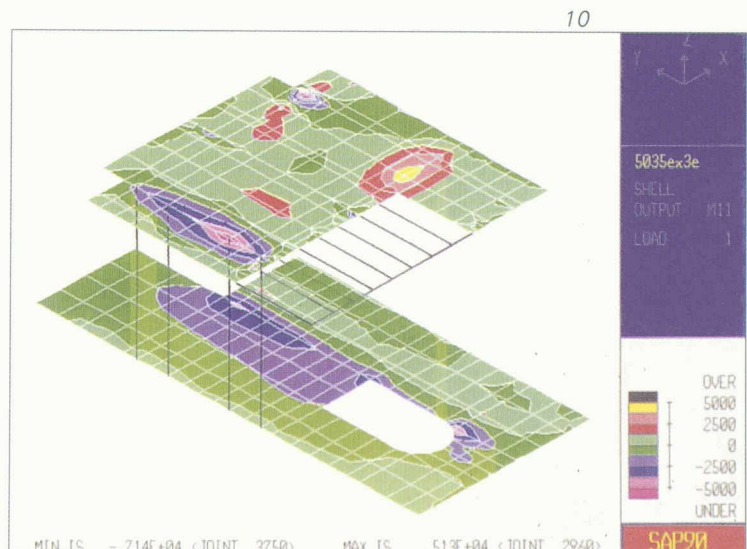
Fig. 8 : Après l'enlèvement du dallage en pierre de la salle de séjour, un radar à impulsions est mis en oeuvre afin de déterminer les dimensions et la position des barres d'armature dans les poutres maîtresses en béton.

Fig. 9 : Diagramme des moments de flexion dans les éléments clés de la structure

Fig. 10 : Diagramme des moments de flexion dans les dalles obtenus selon la méthode des éléments finis (Documents : Robert Silman Associates)

Poussant plus loin la modélisation par éléments finis, l'analyse a alors été effectuée en variant la rigidité, les sections fissurées et les points d'articulation dans la géométrie de base des éléments de structure en béton armé. Les principales charges proviennent du poids propre, les charges utiles étant relativement insignifiantes dans la mesure où le nombre de visiteurs admis en même temps dans la maison fait l'objet de limitations, et que les charges dues à la neige ne sont pas excessives. Si les premières modélisations basées sur des sections non fissurées ont montré une tendance à une reprise des forces par les poutres de bord et les garde-corps rigides de la terrasse supérieure, l'armature négative minimale à ces endroits ne pourrait en réalité supporter de telles charges qui se traduiraient inévitablement par des fissures importantes et une redistribution des forces en question au niveau inférieur. Le dernier cas étudié dans notre série de modélisations itératives présentait finalement une déformée et des déplacements dont l'ampleur - ajustée pour tenir compte du retrait - correspond bien aux mesures faites sur place. Quant au diagramme des moments résultant de ce modèle final - obtenu à l'issue d'une analyse tridimensionnelle selon la méthode des éléments finis, dans laquelle la participation des dalles et des poutrelles a été prise en compte -, il montre que les deux niveaux sont principalement soutenus par les poutres maîtresses en porte-à-faux sous le sol du séjour (fig. 9 et 10).

que celles-ci s'élevaient respectivement à 30,2 MPa pour le premier et à 287,6 MPa pour le second. Les essais effectués sur les deux matériaux ayant donné une résistance ultime de 34,5 MPa pour le béton et une résistance théorique de 289,6 MPa pour l'acier, la structure se trouvait donc, d'après les calculs, à la limite de la ruine !
