Autor(en): **Kronenberg, Pascal / Merz, Christine**

Zeitschrift: **Tracés : bulletin technique de la Suisse romande**

Réaction **alcali-granulats**

A12, Vevey - Châtel-St-Denis : murs ancrés

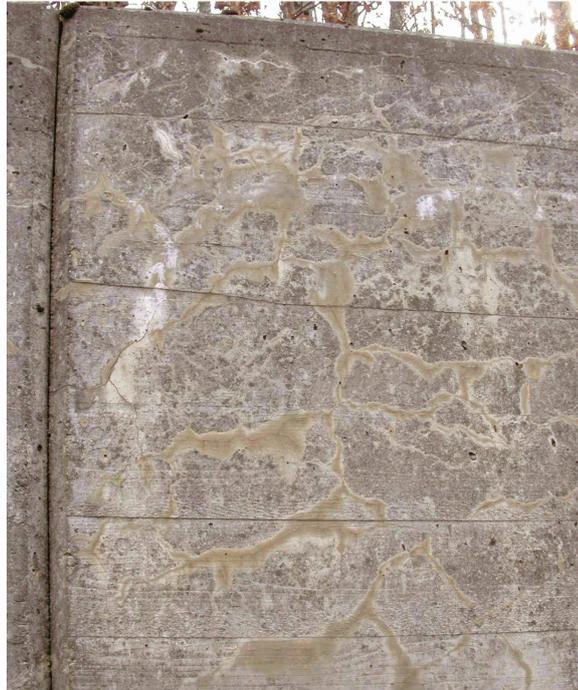
Fig. 1 : Fissuration en réseau typique aux bords d'un élément de mur

Sur dix ouvrages inspectés, huit présentaient une fissuration caractéristique de la RAG. De manière générale, la fissuration est relativement peu avancée et se limite à certaines zones des ouvrages (fig. 1). Un premier regroupement de l'ensemble des ouvrages ancrés du tronçon investigué a permis d'établir six groupes d'ouvrages semblables en matière de construction ou de symptômes extérieurs de RAG.

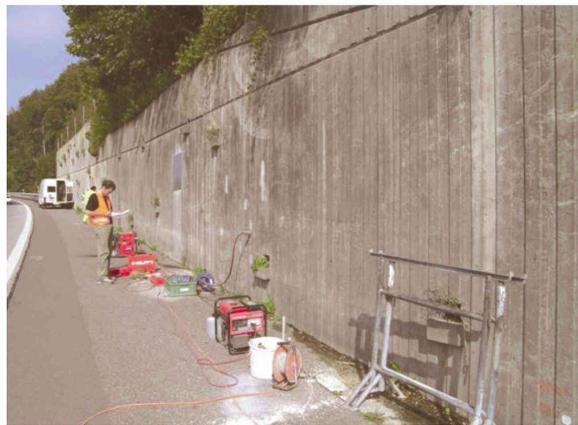
Fig. 2 : Mur ancré AR 10 du tronçon Vevey - Châtel-St-Denis de l'A12

Les résultats de la phase II ont conduit à des investigations détaillées sur le type de béton correspondant à la majorité des ouvrages. Le mur ancré AR 10 a été choisi comme mur de référence (fig. 2). Afin d'évaluer l'influence des dégradations de surface sur les désordres en profondeur du mur, trois zones correspondant à trois états différents de fissuration de surface ont été comparées. Pour chaque zone, des mesures *in situ* et des essais en laboratoire ont été effectués. Les valeurs d'humidité relative au sein du béton ont confirmé une forte saturation en eau de toutes les zones, une condition indispensable au développement de la RAG.

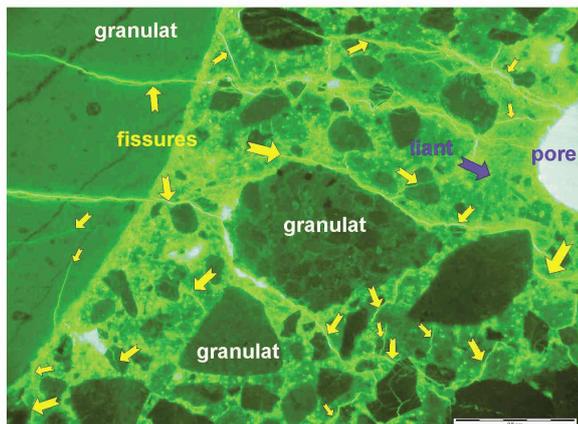
Fig. 3 : Vue microscopique d'une lame mince en lumière UV : plusieurs fissures parallèles traversent la pâte de ciment et certains granulats.

Pour la zone la plus dégradée, les essais mécaniques ont révélé une diminution jusqu'à 55 % pour la résistance à la compression et jusqu'à 25 % pour la résistance à la traction et le module d'élasticité, ceci par rapport aux valeurs du béton non dégradé. La comparaison avec les examens microscopiques (fig. 3) a permis d'établir une corrélation directe entre la dégradation microstructurale du béton et la réduction de sa résistance à la traction. Les examens microstructuraux ont
