Der Schimmelturm der Murtener Stadtbefestigung : neue Ergebnisse zur Baugeschichte

Autor(en): **Heinzelmann, Dorothee**

Zeitschrift: **Cahiers d'archéologie fribourgeoise = Freiburger Hefte für
Archäologie**

Band (Jahr): **13 (2011)**

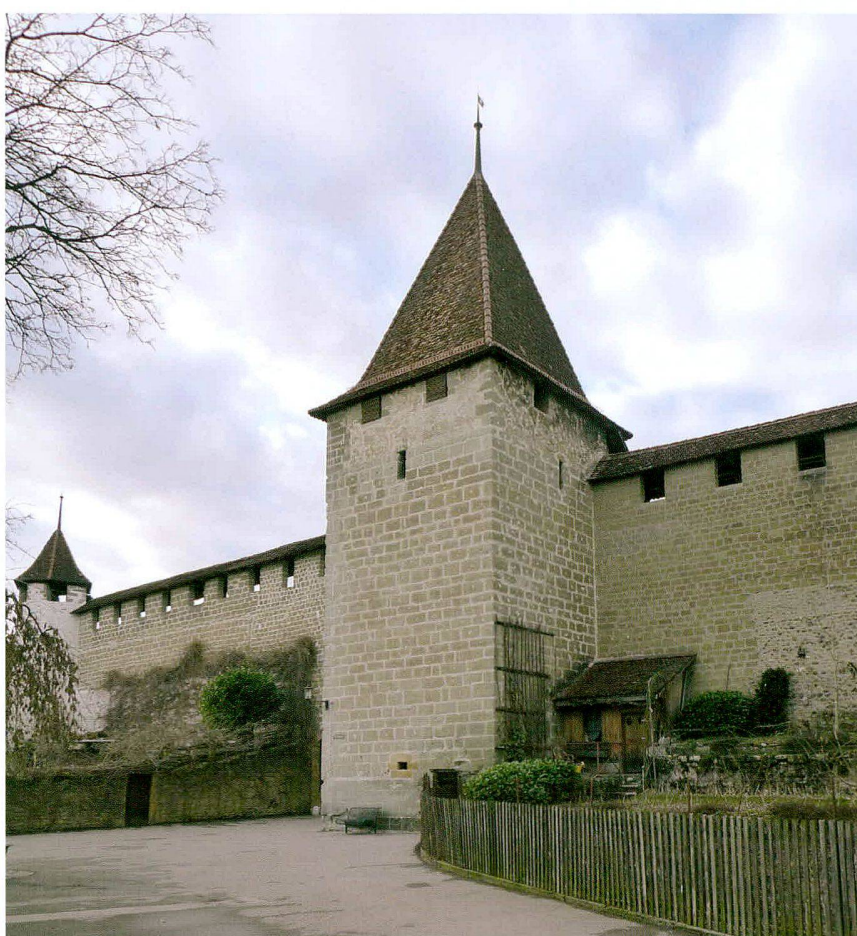
Der südöstliche Abschnitt der Murtener Stadtmauer entstand in mehreren Bauphasen, welche an der südlichen Aussenseite am Törlplatz gut zu erkennen sind (Abb. 1). Östlich des Schimmelturms lassen sich deutlich vier Bauphasen voneinander unterscheiden: Die untere Mauerpartie besteht aus regelmässigen Lagen von Feldsteinen bis in eine Höhe von zirka 3,80 m und endet in einer horizontal verlaufenden Baufuge. Dieser Bereich entspricht dem Bestand der ältesten Stadtmauer, die ab 1238 entstanden ist. Hierüber folgt ein Abschnitt von unregelmässigerem und stärker vermörteltem Mauerwerk aus Feld- und Bruchsteinen, der unterschiedlich hoch erhalten ist. Das Mauerwerk zu Seiten des Turmes, das über diesen zweiten Abschnitt zieht, besteht aus regelmässigen Molassequaderlagen verhältnismässig kleinen Formats und reicht bis zur Oberkante der eigentlichen Mauer (über 9 m Höhe). Dieses Mauerwerk weist innen starke Brand-

Abb. 1 Ansicht des Schimmelturms und der anschliessenden Stadtmauer von Südosten

schäden auf und wird in die Zeit vor dem grossen Murtener Stadtbrand im Jahr 1416 datiert². Lediglich der oberste Teil des Wehrgangs wurde nochmals später aus grösserformatigem Quadermauerwerk errichtet. Das Mauerwerk des Turmes unterscheidet sich deutlich von diesen Bauphasen der Stadtmauer durch ein grösseres Format der Molassequader und regelmässig vorhandene Zangenlöcher.

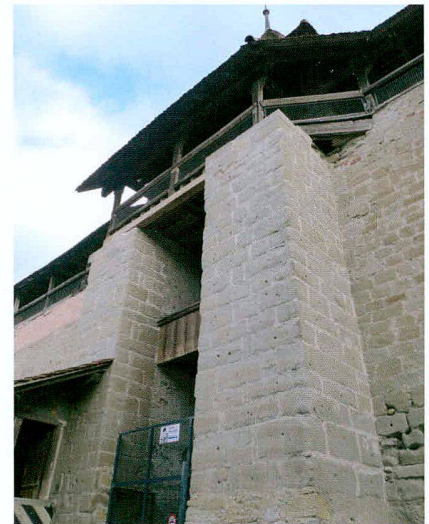
Abb. 2 Stadtseitig angesetzte Mauerzungen des Turmes

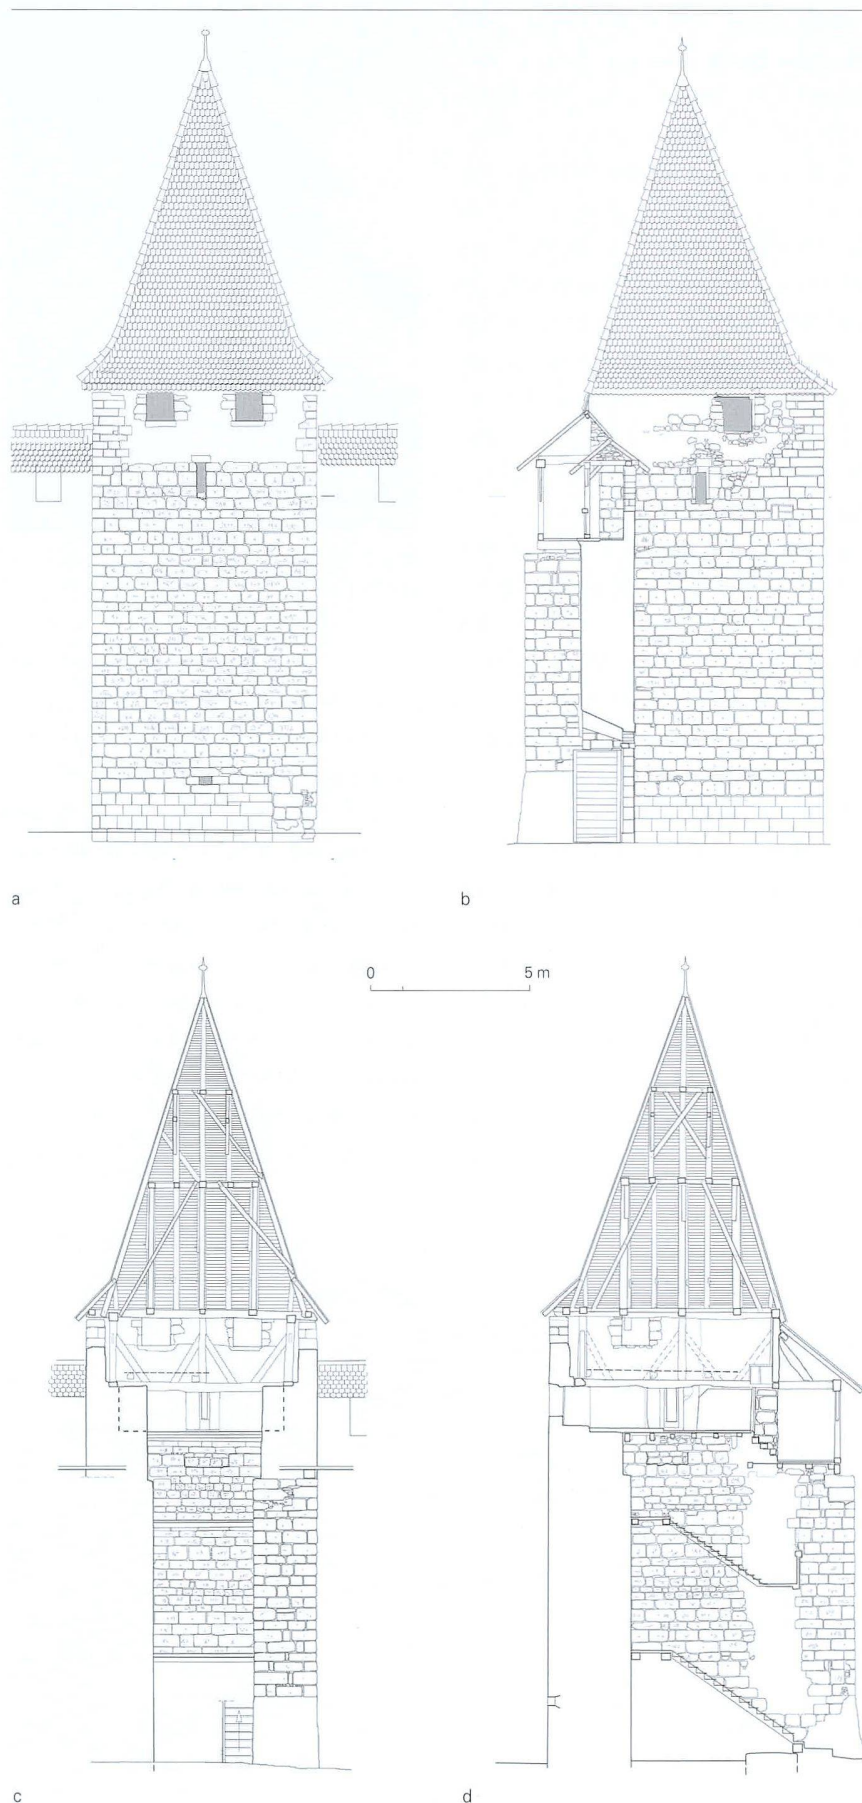
besteht ganz überwiegend aus grösserformatigen Molassequadern, die nun regelmässig Zangenlöcher aufweisen (Abb. 4a-b). Zudem zeigen sie Höhenmarken nun in Form von römischen Ziffern. Nur an wenigen Stellen im Inneren des Turmes finden sich niedrigere Lagen aus kleinen Quadern mit Punktmarkierungen, bei denen es sich wahrscheinlich um wiederverwendetes Baumaterial der Stadtmauer handelt (Abb. 4c-d, Abb. 5). Während bei den Quadern der Stadtmauer kleinere Zahlenwerte bis fünf oder sechs vorherrschen, finden sich am Turmmauerwerk aufgrund der höheren Steinformate Ziffern zwischen V und XII. Der Unterschied zwischen den einzelnen Ziffern entspricht jeweils einer Höhendifferenz von zirka 3 cm: So entspricht die Ziffer VII beispielsweise einer Quaderhöhe von 29-30 cm, die Ziffer VIII einer Höhe von 32-33 cm, Ziffer VI etwa 26-27 cm und so weiter. Ein Vergleich mit Markierungen der Quaderlagen anderer spätmittelalterlicher Gebäude zeigt, dass sich die hier zugrundeliegenden Höhenwerte auch andernorts finden, die Markierungen manchmal jedoch auch deutlich davon abweichen⁵.

errichtet. An der Innenseite weisen sie jedoch jeweils in der Flucht der Stadtmauer auf beiden Seiten deutliche Ausbrüche auf, die nur grob mit kleinteiligem Material und Mörtel geschlossen wurden (vgl. Abb. 4d, Abb. 6). Die Quaderlagen beidseits dieser Ausbrüche entsprechen sich jeweils nicht; zudem ist stellenweise eine klare vertikale Kante in der Nordflucht der Stadtmauer sichtbar. Nördlich davon sind die Steine der Mauerzungen extrem von Brand gerötet, während das Innere des Turmes keine Brandspuren aufweist. Auch sind die Quader beid-

Abb. 4 Bauaufnahme des Turmes: a) Aussenansicht von Süden; b) Aussenansicht von Westen mit Schnitt durch die Stadtmauer; c) Schnitt Ost-West mit Ansicht der inneren Südwand und der westlichen Mauerzunge; d) Schnitt Süd-Nord mit Ansicht der inneren Westwand

Etwa auf Höhe des Wehrgangs befindet sich an den Innenseiten der drei Turmwände ein Mauerrücksprung in Höhe von zirka 8,70 m über dem heutigen Bodenniveau (vgl. Abb. 4c-d, Abb. 7). Über diesem Rücksprung verjüngen sich die Mauern jeweils um zirka 0,20 m. Dieser Mauerversatz hätte ursprünglich wohl eine Balkenlage für ein Bodenniveau auf Höhe des Wehrgangs tragen sollen - die heutige Geschosseinteilung ist neuzeitlich und entstand vermutlich mit der Errichtung des innenliegenden Treppenaufgangs 1835. Eine Steinlage oberhalb dieses Mauerrücksprungs befinden sich an jeder der drei Turminnenseiten die Unterkanten später zugesetzter Berei-

che von 1,25-1,35 m Breite, die seitlich jeweils schräge Laibungen aufweisen (vgl. Abb. 4c-d und 7). Diese Laibungen stellen die unteren Partien ehemaliger Öffnungen dar, die sich stark nach aussen hin verjüngen. An der Südwand liegt diese Öffnung mittig im inneren Wandfeld, an den beiden Seitenwänden waren sie im Turminneren nahe an die Südwand heran gerückt, wodurch sie am Aussenbau jeweils etwa in der Mitte der Turmseiten zu liegen kamen. Aussen befindet sich im Bereich dieser ehemaligen Öffnungen jeweils ein schmaler Quader von

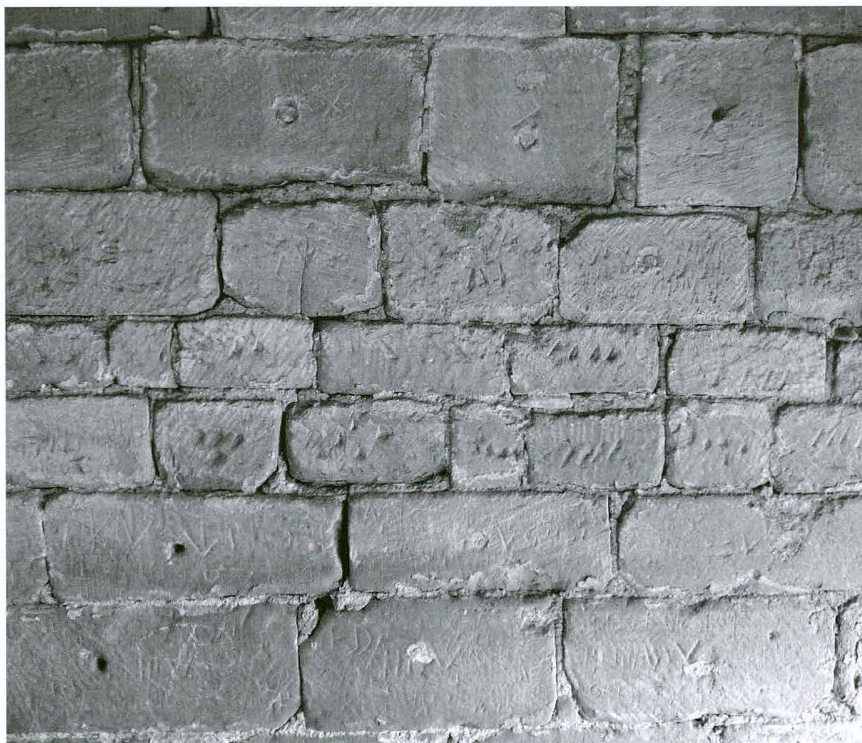
Die eher kleinformatigen Quader der älteren Stadtmauer zu Seiten des Schimmelturmes weisen zahlreiche Höhenmarkierungen der einzelnen Quaderlagen auf. Anstelle der sonst meist üblichen römischen Ziffern finden sich hier überwiegend Punktmarken. Da sich aber auch an dieser Stelle auf Quadern einer Lage jeweils in der Regel die gleichen Zahlenwerte finden, handelt es sich eindeutig auch bei ihnen bereits um Höhenangaben der Quader. Daneben fällt auf, dass die Quader dieses Mauerwerks (noch) keine Zangenlöcher zum Heben der Blöcke aufweisen.

Abb. 5 Ausschnitt der inneren Westwand des Turmes mit Höhenmarkierungen der Quaderlagen

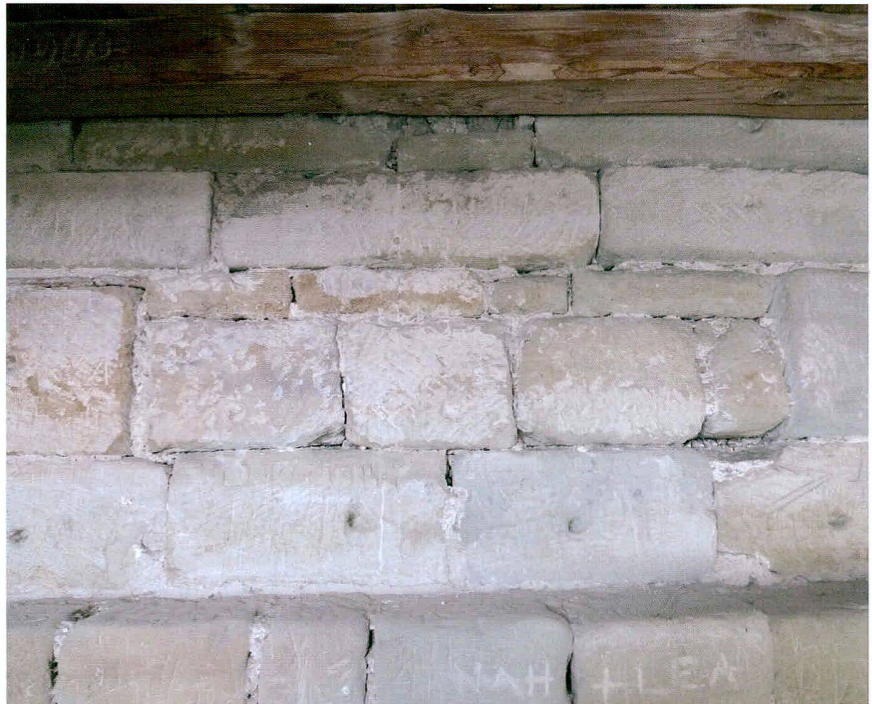
zirka 0,15 m Breite, der den Aussenmassen dieser sich stark nach aussen verjüngenden Öffnungen entspricht. Sowohl in ihrer Lage im Wandfeld als auch in der Breite korrespondieren diese Öffnungen somit weitgehend mit den später ausgeführten, nun allerdings etwas höher liegenden schmalen Schlitzfenstern, die heute noch erhalten sind (vgl. Abb. 1 und 4a-b). Von den tiefer liegenden ehemaligen Öffnungen sind nur die unteren zirka 0,40 m erhalten; darüber folgt wieder einheitlich durchgehendes Quadermauerwerk.

Abb. 7 Oberer Bereich der südlichen Turminnenseite mit Mauerrücksprung und zugesetzter Öffnung

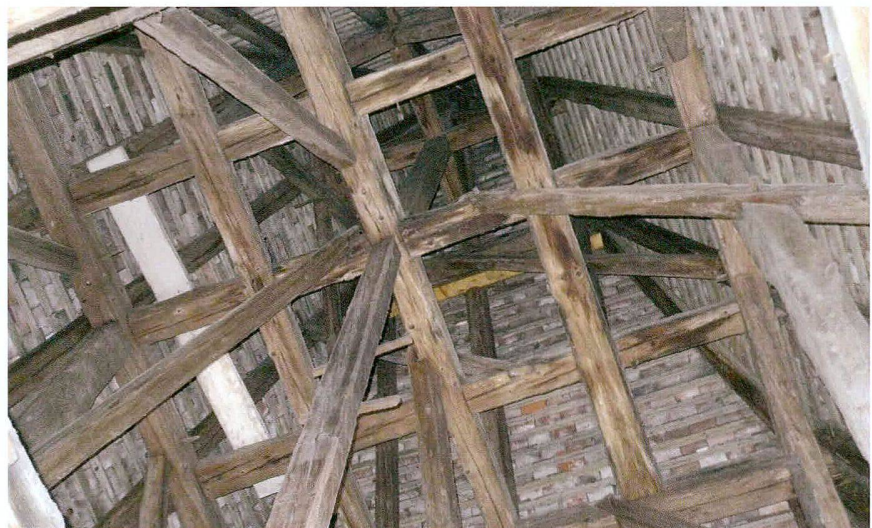
Das Dachwerk (vgl. Abb. 4c-d, Abb. 8) besteht als dreigeschossiges Sparrendach mit stehenden Stühlen in zwei Ge-

schossen sowie mit Steigbändern und Schräg- beziehungsweise Kreuzstreben als Aussteifung und Windverband. Die Verbindungen sind überwiegend überblattet. Es handelt sich noch um das Dachwerk spätmittelalterlicher Zeit und nicht, wie bisher vermutet⁹, um eine Konstruktion von 1675.

Abb. 8 Dachwerk des Turmes
