# La réhabilitation de l'aile nord du château d'Yverdon : un chantier long et délicat

Zeitschrift: **Cahiers d'archéologie romande**

Par Michel DuPasquier

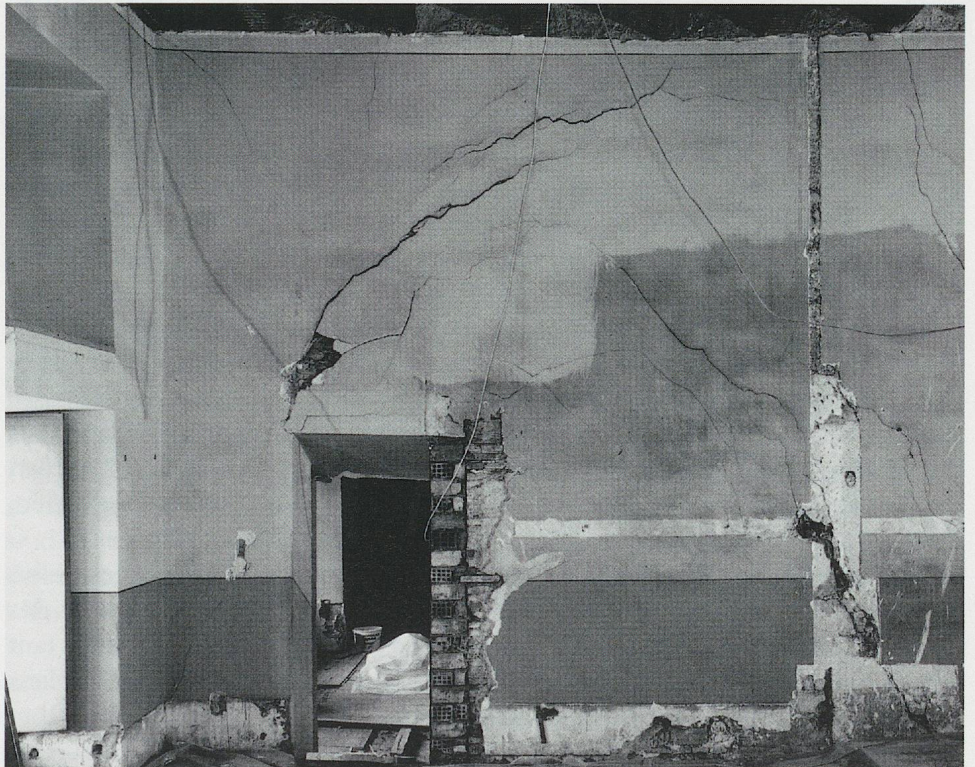
1072

**1072.** Mur séparant la salle 210 des salles 209 et 305, avec importantes fissures attestant l'affaissement provoqué par son enlèvement sur ce secteur à l'étage inférieur (entre 109-1 et 109-2), vue de la salle 210, en direction de l'est. Etat en 1991. (Fibbi-Aeppli)

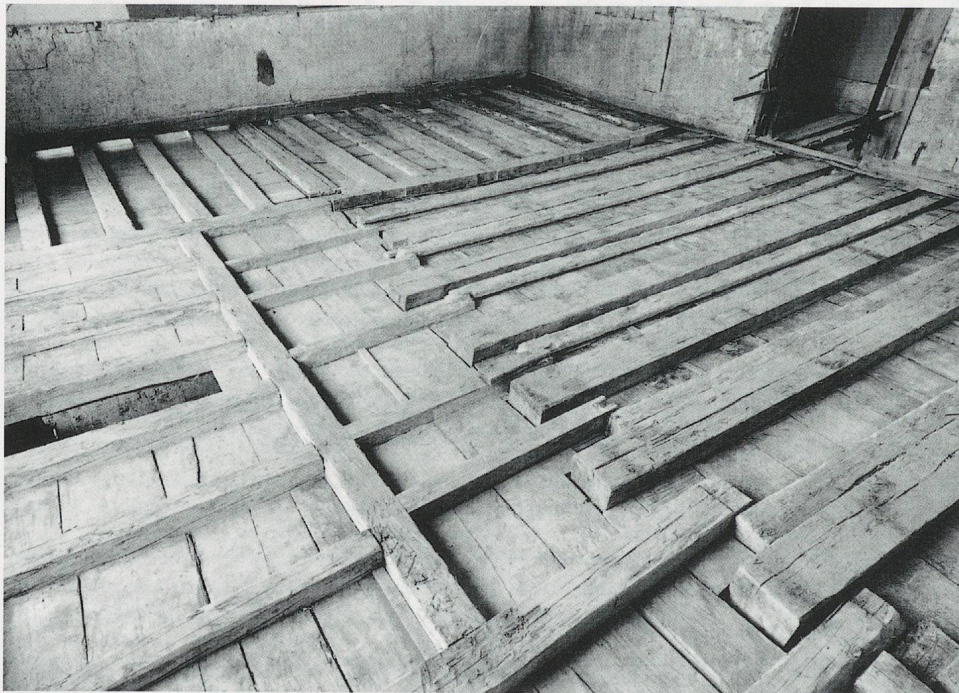
**1073.** Salle 305, Vue sur les planchers de la salle 306, en direction du nord. Etat en 1990. L'aspect très composite de ces structures s'explique par la progressive occupation dès 1650 du niveau inférieur. Au fur et à mesure de leur apparition, les chambres ont formé des sortes de caisses en bois qui se sont juxtaposées. Les poutres les plus fortes ont été posées en 1883 pour l'aménagement de salles de classe. Ces structures n'ont pas pu être conservées pour répondre aux normes de sécurité qu'exigeait l'espace public de la future salle d'exposition. (Fibbi-Aeppli)

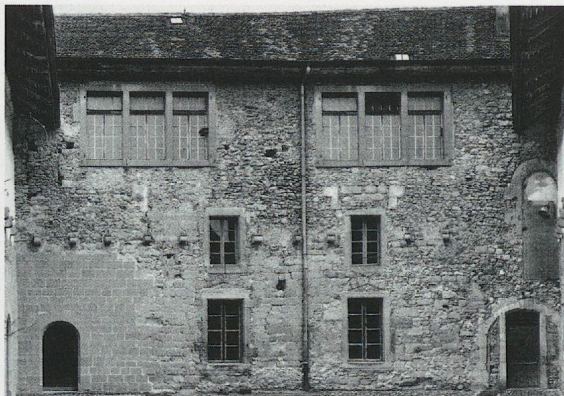
1075

**1075.** Cour intérieure, vue sur le mur de façade de l'aile nord. Etat en 1992, avant les travaux. (Fibbi-Aeppli)

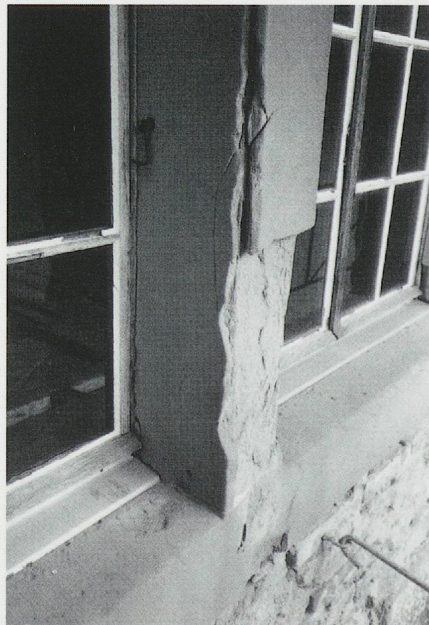
1076

**1076.** Meneau en molasse d'une des baies de 1883 éclairant le second étage. (M. DuPasquier)

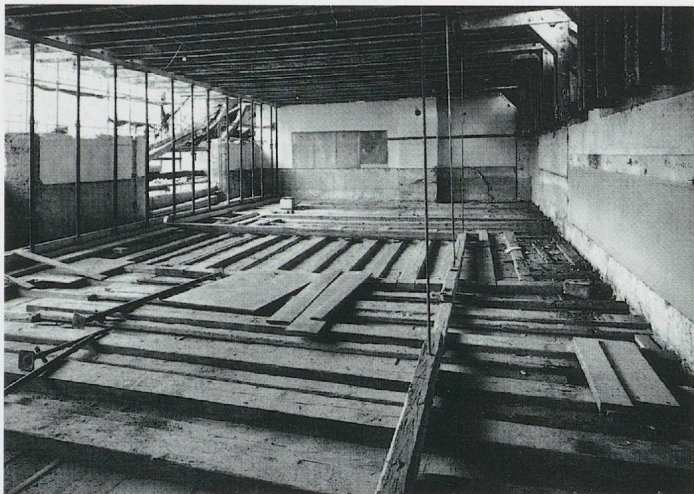
1077.1

**1077.1.** Aile nord, second étage, vue en direction de l'ouest depuis l'entrée du corridor 304. Au premier plan, les filières ayant supporté les cloisons de 1883, suspendues à des barres métalliques accrochées aux faux-entrails moisés de la charpente. Etat en 1993, après le démontage de la surélévation de la façade sur cour. (Fibbi-Aeppli)

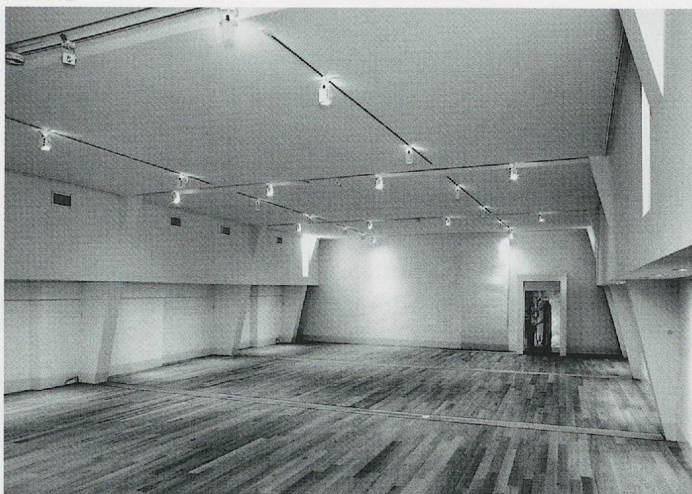
1077.2

**1077.2.** Aile nord, second étage, salle d'exposition, après travaux, même point de vue que fig. 1077.1. Etat en 1998. Côté cour, les supports de la charpente ont été reconstitués à l'identique de ceux s'accrochant contre la courtine nord, lui redonnant à l'extérieur son aspect d'origine. Au fond, la porte ouvrant sur la passerelle. Le sol ayant été ici entièrement refait, la salle est chauffée par le sol, choix qui a été écarté ailleurs au profit de simples radiateurs; ce parti a évité une intervention trop lourde qui aurait péjoré les structures anciennes. (Fibbi-Aeppli)

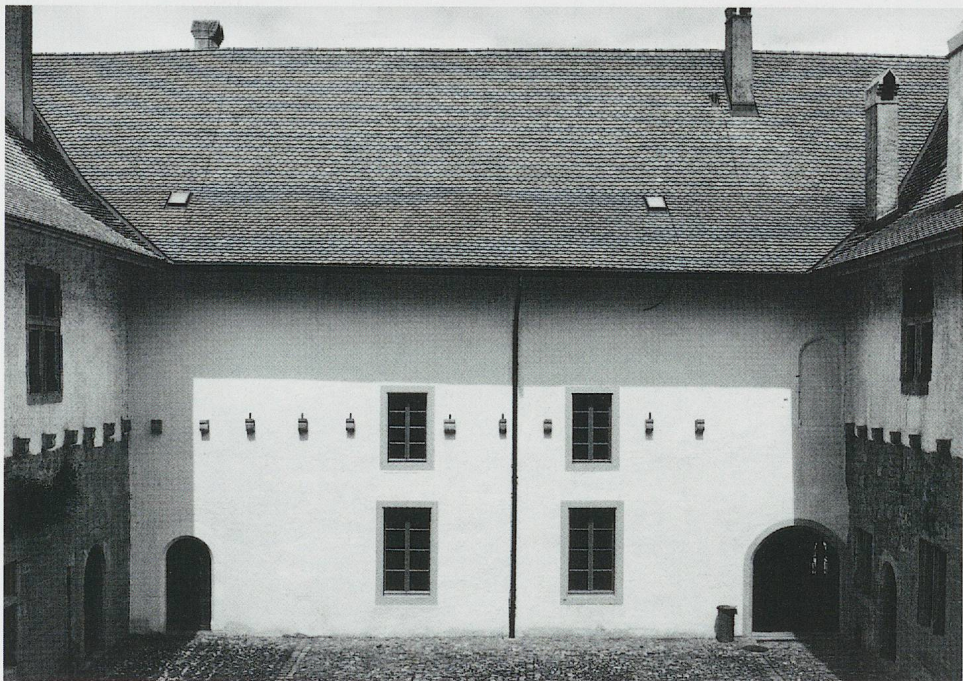
1078

**1078.** Aile nord, façade sur cour recrépie après la suppression de la surélévation de 1883. Etat en 2001. Les encadrements de fenêtre, en pierre jaune de Hauterive, ont été repeints en couleur ocre, selon les maigres témoins anciens retrouvés. Par la suite, les zones laissées en pierres apparentes sur les autres façades seront réenduites afin d'améliorer encore l'unité visuelle de la cour, transposition sobre et contemporaine (les galeries de bois en moins) de celle qui aurait dû prévaloir avec les travaux de la fin du Moyen Âge. (Fibbi-Aeppli)

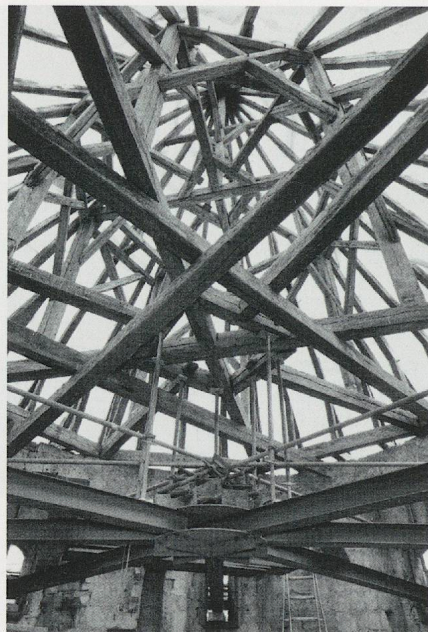
1079

**1079.** Chantier de la réfection des couvertures, charpente de la tour nord de la Place. Etat en 1994. En dessous les profilés métalliques partant d'un point central et passant à travers les baies de 1610 ont supporté l'échafaudage qui avait pris l'aspect d'un hourd médiéval. (Fibbi-Aeppli)

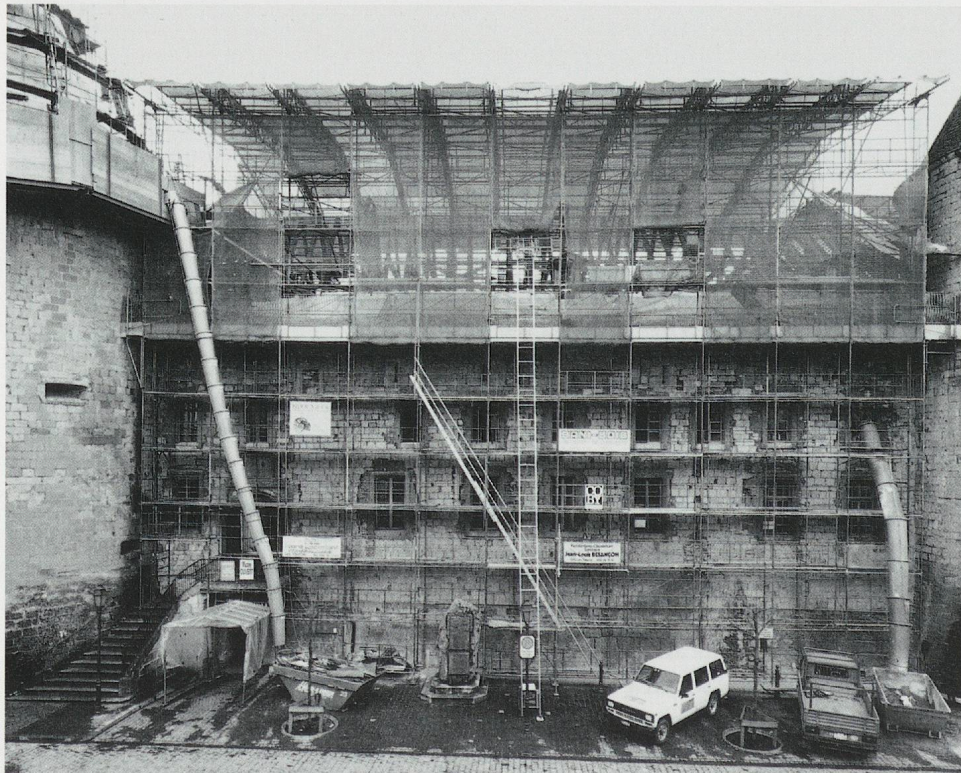
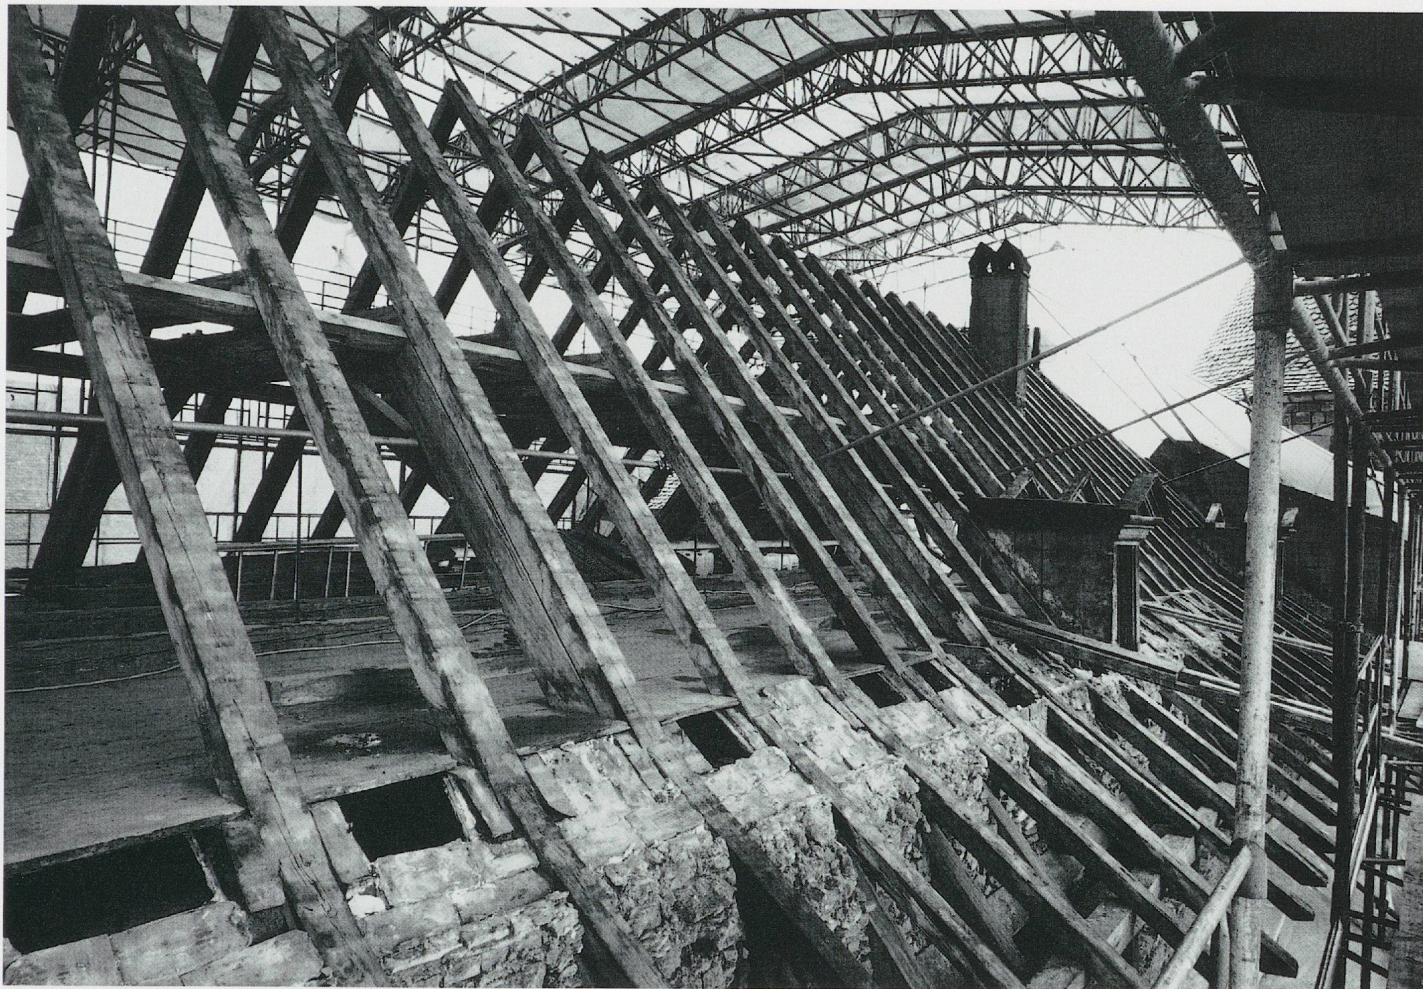
1080.2

**1080.1.** Chantier de la réfection des couvertures, charpente de l'aile nord, de 1787. Etat en 1993. On a opté pour cette grande couverture provisoire sur structure tubulaire, d'une part pour améliorer le confort des travailleurs, d'autre part pour mieux prévenir les risques d'infiltration d'eau, fort préjudiciable pour les peintures bernoises. **2.** Même chantier vu de l'ancien grenier bernois. Les bennes visibles ici rappellent que durant toute la durée des travaux, de 1990 à 2003, plus de 200 m<sup>3</sup> de matériaux divers, faisant partie peu ou prou de la substance historique de l'édifice, ont dû être évacués. (Fibbi-Aeppli)

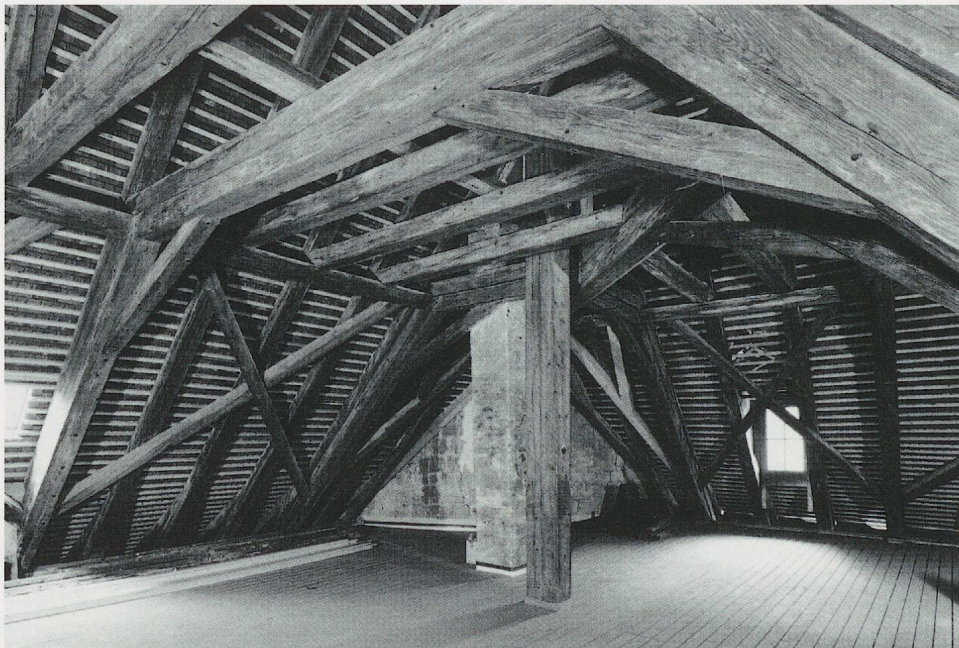
1081

**1081.** Couverture après travaux, dans la proximité de la tour nord. Les tuiles et les lattes sont neuves alors que la charpente de 1787 a pu être intégralement conservée. Plancher en caillebotis de bois. Etat en 2001. (Fibbi-Aeppli)

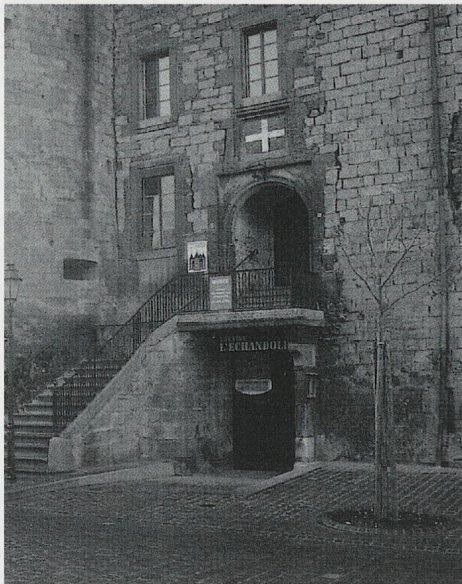
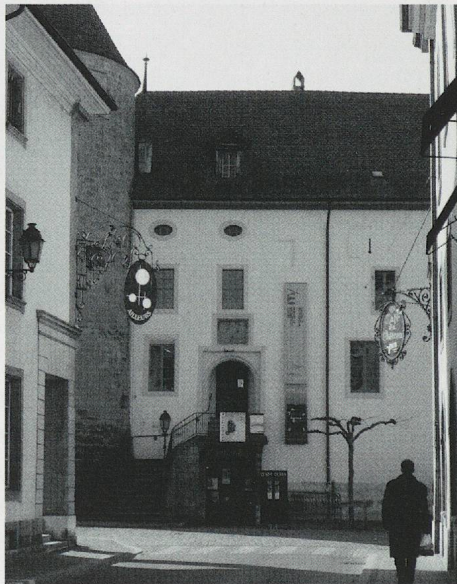
**1083.** Château d'Yverdon, entrée principale. 1. Avant le recrépissage de la façade en 1990, 2. Après travaux en 2004. (D. de Raemy, M. DuPasquier)

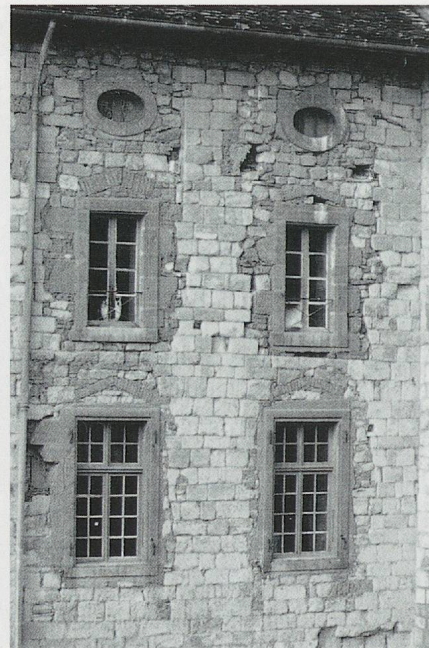
1082

suffisant pour sa protection et aurait donné un aspect déplaisant. L'aspect décrépi, voulu par l'archéologue Naef, permettait une lecture archéologique du monument fort instructive. Architecturalement en revanche, on a affaire à une surface pierreuse qui n'a plus rien à voir avec l'état des origines, très dégradée par endroits, montrant de nombreux rapiécages, ayant dû laisser la place aux fenêtres des XVIII<sup>e</sup> et XIX<sup>e</sup> siècles dont l'encadrement tenait d'ailleurs compte de la couche d'enduit disparue (fig. 1082). De plus, laisser les parements de molasse ainsi dénudés, sans la peau protectrice qu'on avait jugé utile de leur appliquer de très bonne heure, risquait à terme de porter gravement préjudice à la conservation du monument, vu l'évolution physico-chimique nuisible constatée pour ces 80 dernières années.

**1082.** Courtine nord, à proximité de la tour nord. Il faut constater l'état lépreux de la façade, montrant des trous, des réparations diverses, certains blocs progressivement rongés, d'autres posés en délit s'effritant. Observer le montant d'une baie-crèneau entre les deux oculis de 1809 ayant ajouré l'étage de comble au-dessus de l'appartement de Pestalozzi. Etat en 1992. (D. de Raemy)

Il a donc été décidé de recrépir les façades sud et nord (cf. fig. XXVI-715) de l'aile nord en soulignant «en creux» les éléments médiévaux conservés (les baies-créneaux, la baie de l'ancienne cuisine, etc). Les encadrements ont été badigeonnés en ocre jaune et la façade elle-même en blanc atténué. L'appareil médiéval en molasse a été brossé et consolidé par de l'esther de silice. (Celui-ci ne se conserve dans le long terme qu'une fois recouvert d'un crépi). Ceci a permis de conserver la substance historique du parement médiéval. Le crépi a été tiré à la truelle selon les témoins encore en place. Faute de moyens financiers, le crépissage des tours a été abandonné et sera l'objet d'une étape ultérieure. Pour faire accepter cette «nouvelle» image du monument, une information circonstanciée a été donnée à l'exécutif de la ville (Municipalité) qui a accepté le projet, ainsi qu'à la population par des séances d'information et des articles de presse. Les réactions négatives ont été extrêmement peu nombreuses et la «nouvelle» image s'est imposée d'elle-même sans problème (fig. 1083).

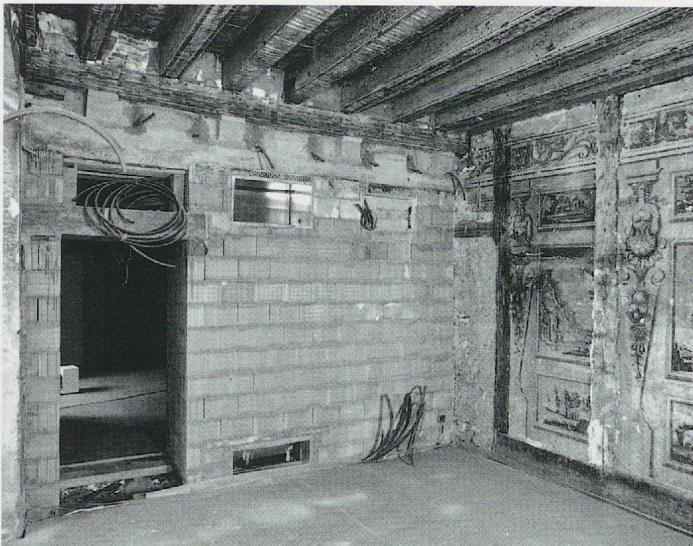
1084

**1084.** Aile nord, rez-de-chaussée, mur reconstruit entre les salles 109-1 et 102, vu depuis 109-2. Les corbeaux en maçonnerie ont été reconstitués à leur position initiale, indiquée par la filière de 1485 présentant au moment de sa mise au jour en 1990 une flèche et des fissures inquiétantes. Etat en 1996. (Fibbi-Aeppli)

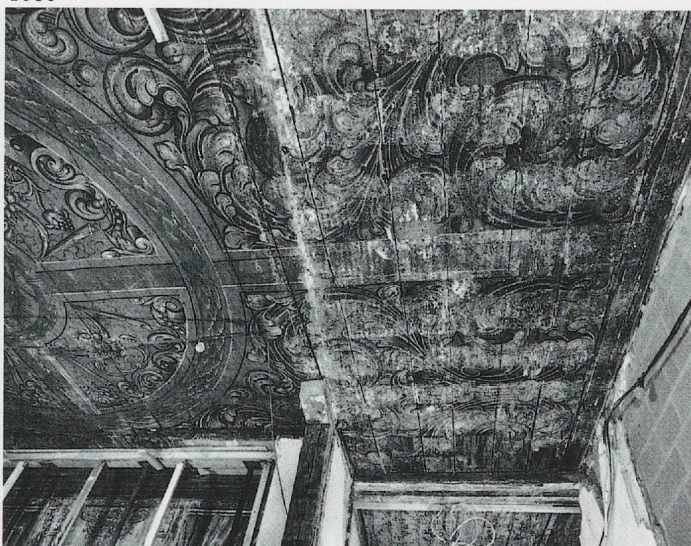
1085

**1085.** Aile nord, rez-de-chaussée, restes et traces de la cloison de 1778 pour la création de la portion de corridor 106-3, vue en direction de l'est, état en 1995. Le plafond de plâtre sur lattis accroché à des traverses de bois a davantage endommagé la peinture sur papier peint que le lambris à caissons de la salle 109-1.

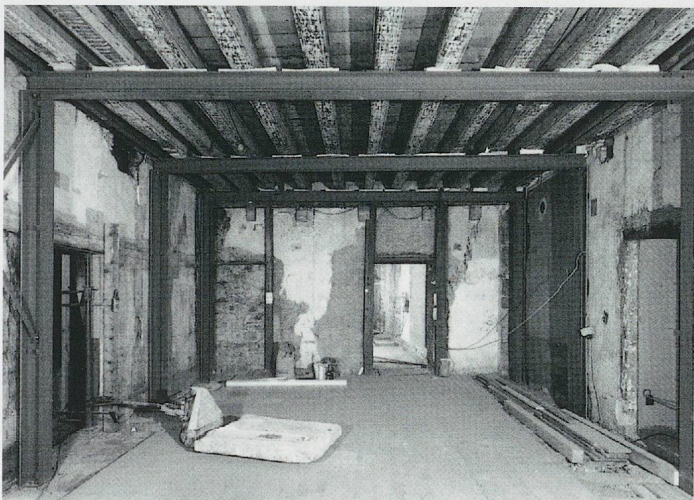
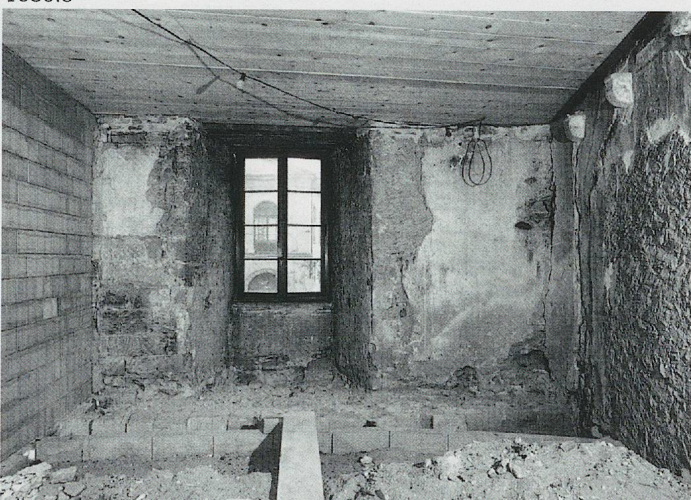
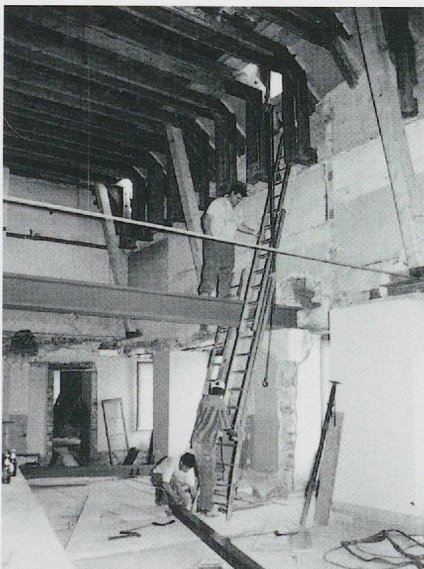
**1086.1.** Salle 110, vue vers l'est. Renforcement du plafond au moyen de profilés métalliques. Etat en 1995. Cette structure un peu lourde a visé à décharger la cloison ornée de peintures murales (à gauche), séparant 110 de 109-2. Elle a permis également de conserver le plafond à solives de 1485. Ces profilés ont ensuite été dissimulés par la pose des boiseries du milieu du XVIII<sup>e</sup> siècle (cf. fig. 1006). **2.** Deux étages supérieurs de l'aile nord, installation des profilés métalliques porteurs. Celui visible ici repose au moment de la photo sur le canal ayant desservi la cheminée de la chambre du bailli 107-3 ; il sera ancré dans la maçonnerie de la courtine nord. Le plancher sur lequel les ouvriers travaillent est formé des forts madriers jointifs de 1536-1539, qui ont dû être reposés sur une structure métallique porteuse. Ces pièces ont dû être remplacées par des neuves dans certains secteurs. Les plafonds de bois apparus dès 1650 n'ont pas pu être récupérés. Les désordres statiques ont contraint également à abattre les cloisons transversales ayant défini les pièces 207, 208 et 209. Etat en 1995. (M. DuPasquier). **3.** Salle 107-1+2, vue vers le nord. Dans cette salle, le plafond à madriers jointifs de 1536-1539 a dû être entièrement refait et posé sur des profilés métalliques. La cloison séparant cet espace de la salle 107-3, disparue en 1864 pour les besoins scolaires, a été reconstituée au moyen de briques mécaniques. Etat en 1995.
