Étude et conservation-restauration de l'église (1991-2001)

Autor(en): **Gutscher, Hans**

Zeitschrift: **Cahiers d'archéologie romande**

Band (Jahr): **145 (2014)**

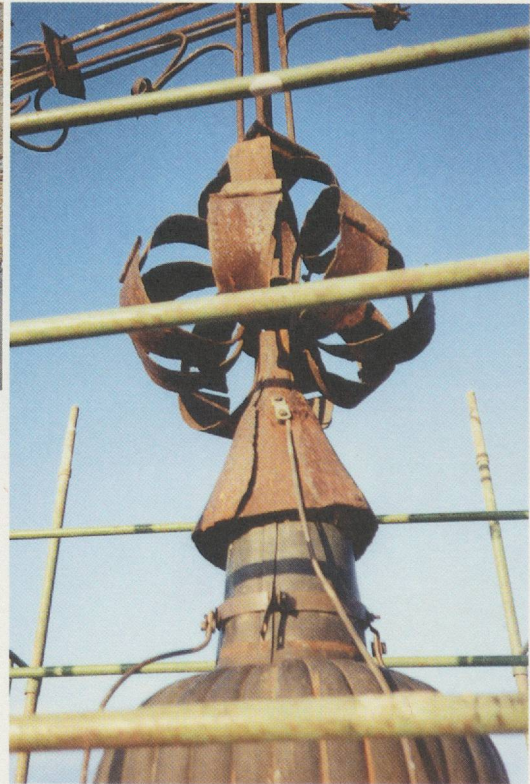
FIG. 166
—
L'épi de faitage et la base de la croix de la flèche avant travaux

La remise en état et le traitement des surfaces de la ferronnerie, croix en fer forgé sur manchon et boule qui coiffent la flèche, représentaient une intervention à part. Celle-ci consistait, après la dépose délicate de l'ouvrage et son observation, à remplacer les quelques éléments complètement rouillés, à ressouder toutes les parties qui le composent, puis à nettoyer l'ensemble à la brosse métallique, le munir d'une couche de peinture antirouille, avant l'application d'une peinture de finition de couleur anthracite. Les documents usuels, en l'occurrence ceux qui attestent les travaux de restauration du début du XX^e siècle, et qui ont été retrouvés à l'intérieur de la boule dans une boîte scellée en étain, y ont été remis, de même qu'une deuxième boîte contenant maintenant des documents comparables relatifs aux travaux de la fin du XX^e siècle (FIG. 166).
