Kabelfehler und ihre Ursachen

Zeitschrift: **Technische Mitteilungen / Schweizerische Telegraphen- und Telephonverwaltung = Bulletin technique / Administration des télégraphes et des téléphones suisses = Bollettino tecnico / Amministrazione dei telegrafi e dei telefoni svizzeri**

Kabelfehler und ihre Ursachen.

Von Rud. Gertsch, Bern.

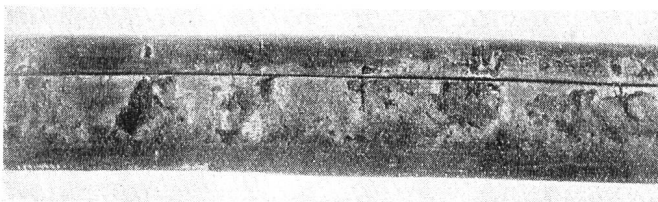
Bild 2.

Bild 2 zeigt ein Bleimantelrohr, das in der Längsrichtung einen Riss aufweist. Dieser Defekt rührt von einem Mangel bei der Bleipressung in der Fabrik her (zu niedrige Temperatur des Bleis oder ein das Blei verletzender Gegenstand in der Presse). Die Verlegung des Kabels erfolgte im Jahre 1902. Die durch den Defekt verursachte Isolationsstörung trat erst im Jahre 1928 auf.

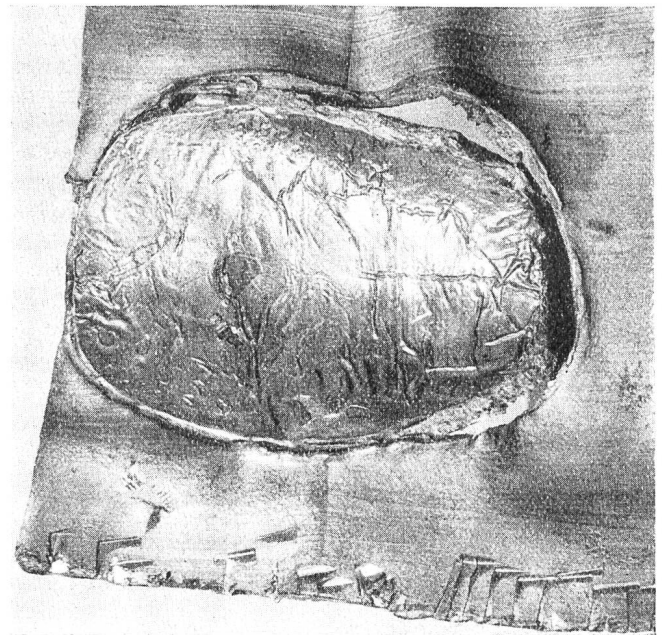
Bild 1.

Das Kabel, wovon in Bild 1 ein Bleimantelausschnitt (Innenansicht) mit einem eingelöteten Bleieinsatzstück veranschaulicht ist, wurde im Jahre 1900 verlegt und im Jahre 1926 ersetzt. Seine Wiederverwendung war des Fehlers wegen natürlich nur noch in beschränktem Masse möglich. Nach den Lieferungsvorschriften dürfen Kabel mit Lötstellen nicht abgeliefert werden. Enthaltene Kabelmäntel dennoch Flickstellen, so können diese bei der Abnahme

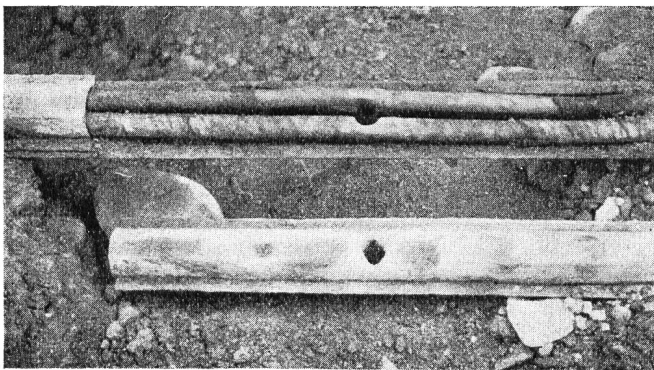
Bild 3.

In den meisten Fällen hat es sich gezeigt, dass vor Beginn der Grabarbeiten die Trassepläne der beschädigten Leitungen nicht zu Rate gezogen worden waren. Bei solch unvorsichtigem Vorgehen mussten Grabarbeiten in unmittelbarer Nähe der Kabel begreiflicherweise Beschädigungen zur Folge haben. Bild 3 zeigt zwei Kabel, die durch einen Zoresseisenkanal hindurch mit einem Druckluftbohrer beschädigt wurden.

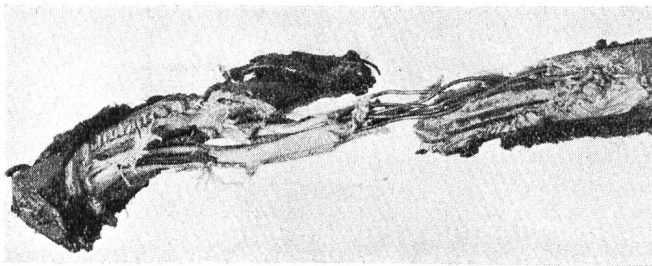
Bild 4.

Einer der interessantesten Fälle sei hier näher beschrieben. Bild 4 zeigt einen Ausschnitt des arg zugerichteten Kabels.

Nicht nur der Bleimantel von 2 mm Dicke, sondern sogar die Kupferdrähte von 0,8 mm Durchmesser wurden beschädigt. Der Bleimantel war auf einer Länge von 11 cm bis auf ein Drittel vollständig abgenagt und von den 10 Adern waren 4 unterbrochen. Am angegagten Bleimantelrand und an den Drähten sind deutlich die Zahnsuren des Nagers zu erkennen.

Das Kabel war im Innern einer Ortschaft in einem Zoreskanal Nr. 4 verlegt, der einerseits in einem Gebäude endete und andererseits in einen Zoreskanal Nr. 8 einmündete. Diese Einmündung wurde vor Einführung der T-förmigen gusseisernen Verbindungsstücke und leider ohne Errichtung eines Abzweigschachtes ausgeführt. Die Einmündungsstelle wurde mit Blei abgedichtet. Der Zoreskanal Nr. 4, der zum Gebäude führt, war von der Hauseinführung hinweg mit einer Richtungsänderung von ca. 45° durch einen Kanal aus Kabelschutzeisen Nr. 5,2 weitergeführt. An dieser Stelle, die nicht dicht war, wird nun aus dem Innern des Gebäudes ein Nager

in den Zoreskanal Nr. 4 eingedrungen sein und bis zu dessen Einmündung in den Kanal Nr. 8 einen Weg gefunden haben. Es ist anzunehmen, dass ihm dort das vom Kanal Nr. 8 in den Kanal Nr. 4 abzweigende 10adrige Kabel den Durchgang versperrte. Der Nager wird hier die Ausgangsmöglichkeit an der Kanalabzweigstelle gewittert haben, und es scheint, dass ihm die Flucht aus dem Kanal gelungen ist, denn ausser dem Kabel war an der Stelle, wo der Zweigkanal in den Hauptkanal einmündet, auch das Dichtungsbleiblech zernagt.

In neuerer Zeit wird das Eindringen solcher Schädlinge in Kabelkanäle durch die Verwendung von gusseisernen Bogen und Verteilstücken verunmöglicht. Früher haben undichte Stoss-Stellen von Kanälen und das Fehlen von Betonböden in Schächten den Zugang zu den Kabeln möglich gemacht.

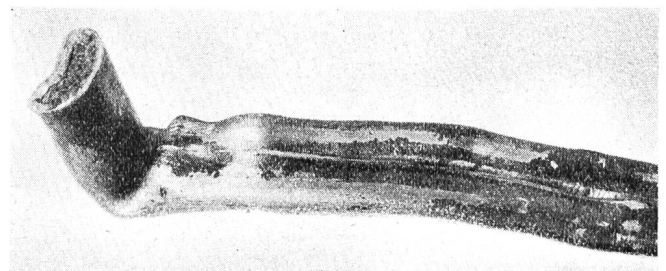
Bild 5.

Eine seltene Beschädigung, die im Winter 1927-1928 in St. Moritz erfolgte, muss, den gemachten Beobachtungen nach zu schliessen, auf Eisbildung in einem Zoreskanal zurückgeführt werden. Bei Erdarbeiten war im Herbst 1927 wahrscheinlich Wasser in den Kanal eingedrungen. Als es dann im Winter gefror, wurde das Kabel gequetscht und der Bleimantel der Länge nach aufgerissen.

gekommen. Dort wurde ein 10×2 adriges, armiertes Kabel, das in einem Gasrohr $1\frac{3}{4}$ " verlegt war, auf einer Länge von 3 m gequetscht. Der Bleimantel wurde ebenfalls aufgerissen. Zum Ausziehen des Kabels musste das Gasrohr vorerst aufgetaut werden. Im Bild 5 ist die Beschädigung dieses Kabels wahrnehmbar. Zur bessern Veranschaulichung der Quetschung ist das Kabel umgebogen.

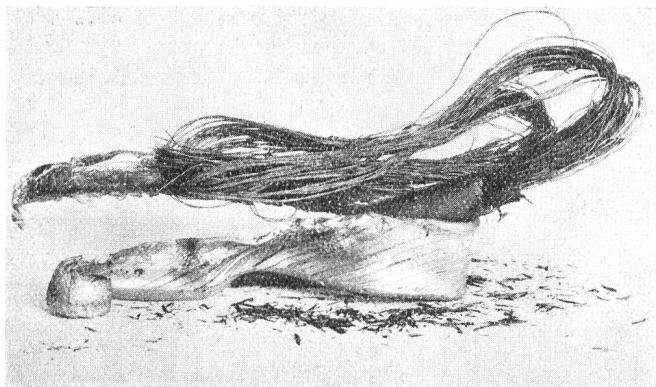
Bild 6.

Während der Kälteperiode des letzten Winters war die Abwasserleitung eines Hotels in Reichenau eingefroren. Diese Leitung mündet in einen Schachschacht, welcher in die vorbeiführende Staatsstrasse eingebaut ist. Um die Leitung aufzutauen, wurde in diesem Schacht während eines ganzen Tages ein starkes Holzfeuer unterhalten. Am folgenden Tage trat auf einem Kabel, das in der Nähe des ausgeheizten Schachtes vorbeiführt, eine Störung auf. Die Messergebnisse zeigten den Fehlerort in der Nähe dieses Schachtes an. Aufgrabungen ergaben, dass das Kabel, welches 80 cm vom erwähnten Schacht unter einer Deckplatte der Abwasserleitung hindurchführt, durch Feuer vollständig zerstört worden war. Der Bleimantel war abgeschmolzen, das Isolierpapier verbrannt oder verkohlt und die Kupferadern waren ganz geschwärzt. Die Ursache war naheliegend. Vom Abwasserleitungsschacht gegen die Kreuzungsstelle hin muss ein starker Luftzug das Feuer in die Abwasserleitung hineingezogen haben. Der aus Kabelschutzblei bestehende Kabelkanal und die Armaturdrähte wurden in der Folge so stark erhitzt, dass das Kabel zugrunde ging. Bild 6 zeigt ein Stück des beschädigten Kabels. Im zusammengeschmolzenen Bleimantel sind deutlich die durch die eingedrückten Armaturdrähte verursachten Rinnen sichtbar.

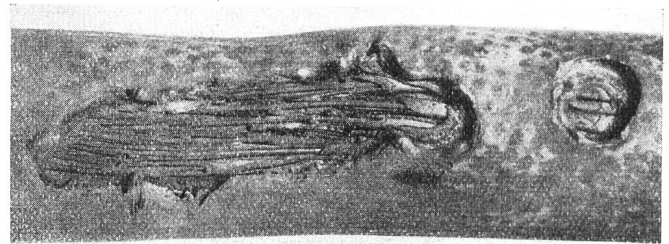
Bild 7.

In Bild 7 wird ein Bleimantel von 2,5 mm Dicke mit einem Loch von 8 cm^2 gezeigt. Dieser Schaden war ebenfalls die Folge eines Erd- oder Kurzschlusses in einem Starkstromnetz. Die Störungen traten indessen erst einige Zeit nach der Beschädigung auf, so dass eine Rekonstruktion des Vorganges anhand der Störungskontrolle der Starkstromunternehmungen nicht mehr möglich war. Das Telephonkabel lag unter den Schienen einer Strassenbahn in einem Zoreskanal neben zwei in einem besondern Kanal geführten Starkstromkabeln. Unweit davon befinden sich elektrische Anlagen der Schweiz. Bundesbahnen. In einer dieser Anlagen (Bundes- oder Strassenbahn) oder in den Starkstromkabeln muss ein Erd- oder Kurzschluss entstanden sein und den Stromübergang auf das Telephonkabel bewirkt haben.

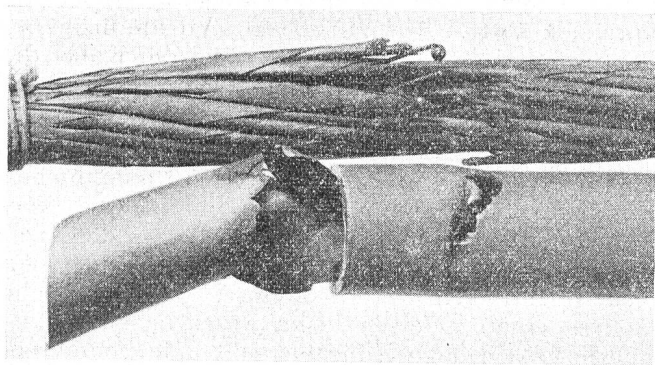
Bild 8.

Die durch Blitzschläge verursachten Kabelschäden bestanden in durchgeschmolzenen Bleimänteln, Isolationsdefekten und Aderunterbrüchen. Bild 8 zeigt ein vom Blitz beschädigtes Kabel (Bleimantel und Aderbündel nebeneinander). Der Bleimantel ist durchgeschlagen, das Isolierpapier teilweise verbrannt und es sind einige Kupferadern durchgeschmolzen. An den Drahtenden sind kleine Kupferklümpchen sichtbar, die sich beim Durchschmelzen der Adern bildeten.

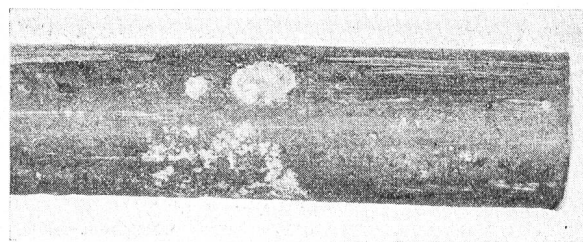
Bild 9.

Es wurden im Zeitraum von drei Jahren 8 Kabelschäden gemeldet, die bestimmt oder sehr wahrscheinlich durch elektrolytische Korrosion verursacht worden sind. Die beschädigten Kabel waren in Abständen von 60 cm bis zu einigen Metern von den Schienen von Gleichstrombahnen entfernt in eisernen Schutzkanälen verlegt. Die Korrosionserscheinungen erstreckten sich zum Teil auf Längen von mehr als 100 m. Das Alter der beschädigten Kabel betrug im Zeitpunkte ihrer Auswechslung 5, 20, 25, 26, 27 und in zwei Fällen 31 Jahre. Bei einem der Kabel ist das Verlegungsdatum unbekannt. Bild 9 zeigt einen Bleimantelausschnitt von einem korrodierten Kabel, das, nach dem Ergebnis der elektrischen Messungen zu schliessen, durch vagabundierende Ströme einer Strassenbahn zerstört wurde.

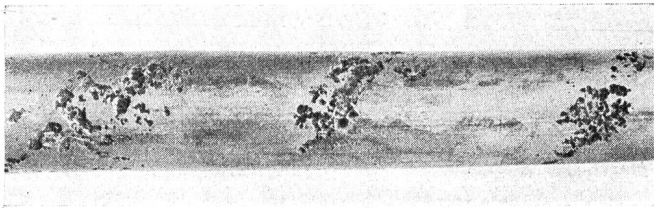
Bild 10.

Es sind 12 Schadenfälle gemeldet worden. Bild 10 veranschaulicht einen Bleimantel, der durch chemische Korrosion beschädigt wurde. Die kraterförmigen Vertiefungen, die durch Säuren und Salze ausgefressen wurden, treten deutlich in Erscheinung.

Chemische Korrosion ist überall dort möglich, wo in feuchtem Erdreich aggressive Stoffe wie Säuren und Salze reichlich vorhanden sind. In der Nähe von undichten oder überlaufenden Jauchegruben, Lagerplätzen von Stalldüngern und defekten Abwasserleitungen ist die Gefahr der chemischen Korrosion sehr gross. Aus dieser Erkenntnis heraus hat die Obertelegraphendirektion ihren Bauämtern besondere Weisungen betreffend das Verlegen von Kabeln in solchen Gebieten erteilt.

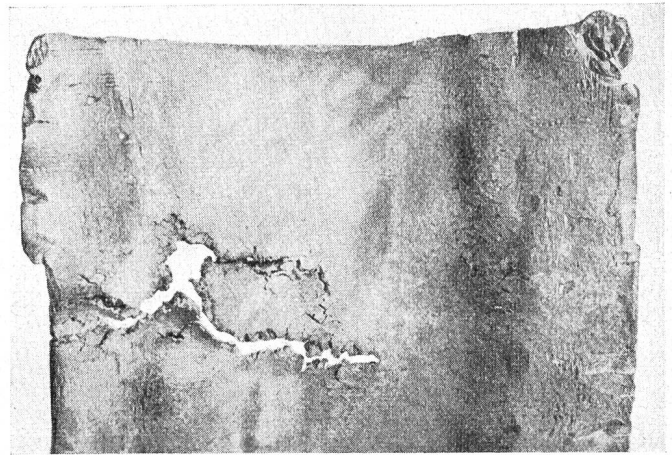
Bild 12.

Im Jahre 1928, also 3 Jahre nach der Auslegung, trat auf diesem Kabel eine Störung auf, als deren Ursache zu beiden Seiten einer Holzbride interkristalline Korrosion des Bleimantels festgestellt wurde. Während oberhalb der Bride, also bergwärts, nur geringe Korrosion stattgefunden hatte, war das Kabel unterhalb der Bride, wo es ziemlich grosses Gefälle aufweist, stark beschädigt. Die grössere Beschädigungsstelle ist im Bild 12 gezeigt. Fast auf der ganzen Fläche des ausgeschnittenen Bleimantelstückes sind kleine Risse sichtbar.

Durch das Hin- und Herschwingen des Kabels und die gleichzeitige Zugbeanspruchung — diese muss im vorliegenden Falle als mitbestimmender Faktor eingesetzt werden — ist der Bleimantel innert 3 Jahren defekt geworden.

Zur Vermeidung weiterer solcher Beschädigungen wurden alle Holzbriden durch Kabelstrümpfe (zylindrische Stahldrahtgeflechte), wie sie für den Kabelzug verwendet werden, ersetzt. Dadurch hat das Kabel eine elastische Arretiervorrichtung erhalten. Die Dehnungsmöglichkeit der Kabelstrümpfe gegenüber der früheren nicht dehnbaren Arretierung ist so bedeutend, dass die Gefahr interkristalliner Korrosion nun wesentlich geringer ist. Die Zugkräfte verteilen sich jetzt auf eine Länge von ungefähr 1 m des Kabels statt wie früher auf 20 cm.

Ueberdies wird ein Teil des Zuges durch die Dehnung des Drahtgeflechtes der Kabelstrümpfe ausgeglichen.
