# **Zehn Jahre Kabelfehlerstatistik = Dix ans de statistique sur les défauts de câbles**

Autor(en): **Gertsch, R.**

Band (Jahr): **15 (1937)**

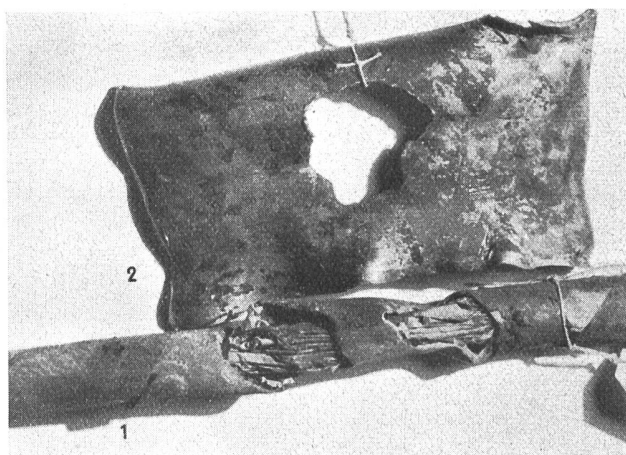
Fig. 1 und 2.

Au croisement de la Brunnhaldenstrasse au-dessus de la voie des C. F. F. à Lucerne, le courant passa de la ligne de contact sur le pont en béton armé et de là sur le câble téléphonique (figure 1). Lorsqu'on posa ce câble en 1922, on admit probablement que la couche de béton entourant le câble et le canal zorès offrait une sécurité suffisante. D'autre part, les parties en fer du pont n'étaient pas pourvues de la conduite de terre prescrite.

Un cas semblable se produisit dans le réseau de Brunnen devant la gare d'Axenfelds. Le canal zorès d'un câble téléphonique était relié métalliquement au pont en fer de la ligne Brunnen—Morschach. Le passage du courant, provoqué selon toute probabilité par un court-circuit (arc), s'est produit à un angle du canal, où la gaine de plomb fut fondue sur une surface de 10 cm<sup>2</sup> (figure 2); de plus, le courant brûla une partie de l'isolation de papier et fondit 4 conducteurs. En posant ce câble en 1908, il est certain qu'on n'a pas suffisamment tenu compte des nécessités qu'exige la sécurité dans de pareils cas. Le câble réparé fut placé dans un tuyau d'éternite et le canal zorès relié à la terre aux deux côtés du pont après avoir été soudé dans tous ses joints.

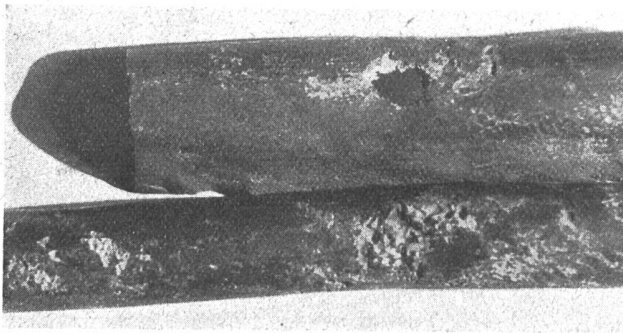
Fig. 3.

senen Krater im Blei werden durch geringe zerstörende Einflüsse mit der Zeit zum Teil noch tiefer ausgehöhlt, bis schliesslich Löcher entstehen, durch welche Feuchtigkeit ins Innere der Kabel dringt und Isolationsstörungen verursacht. Andererseits besteht jedoch die Gewähr, dass dank der Tätigkeit der Kontrollstelle der Korrosionskommission und der Verbesserung bedrohlicher Zustände durch die Bahnorgane die Korrosionsgefahr für das Telephonkabelnetz nicht zunehmen wird. Endlich bleibt noch darauf hinzuweisen, dass auch die Telephonverwaltung ihre Anlagen bereits seit vielen Jahren durch geeignete Massnahmen, wie Umgehung von Gefahrzonen bei Kabellegungen, Isolierung von Zoreskanälen und Kabeln gegen Stromübertritt, elektrische Durchverbindung von Zoreskanälen und Kabelarmaturen usw. gegen elektrolytische Korrosion zu schützen sucht.

Abbildung 3 zeigt Ausschnitte von elektrolytisch korrodierten Bleimänteln, während Abbildung 4 einen Bleimantel veranschaulicht, der durch Jauche (Ammoniak) zerstört wurde.

La figure 3 représente des gaines de plomb détériorées par la corrosion électrolytique, la figure 4 une gaine attaquée par les effets chimiques du purin (ammoniaque).

Il reste à mentionner que, de son côté, l'Administration des téléphones cherche depuis de nombreuses années à protéger ses installations de câbles par l'application de mesures appropriées, telles que le contournement des zones dangereuses lors de la pose des câbles, l'isolation des caniveaux zorès et des câbles pour empêcher les passages de courants vagabonds, l'établissement de connexions de continuité électrique entre les différentes parties qui constituent les caniveaux zorès et entre les armures de câbles, etc.

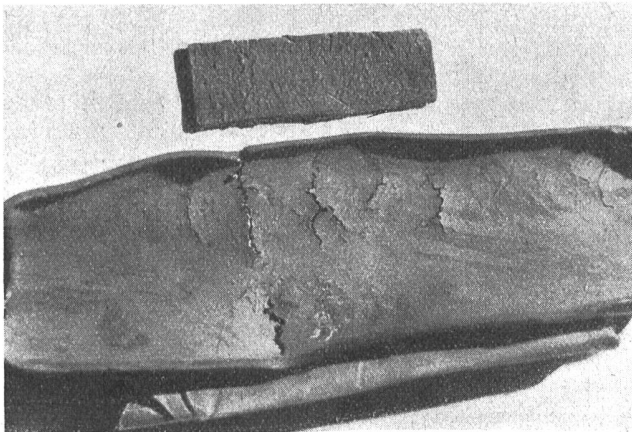
Fig. 5.

Es mag in der Statistik auffallen, dass die Zahl der durch *interkristalline Korrosion* entstandenen Schäden in den letzten Jahren zugenommen hat. Es handelt sich bei dieser Korrosionsart um eine Ermüdung des Bleis, die durch häufige Erschütterungen (Vibration) oder durch Hin- und Herbewegen von Luftkabeln unter dem Einfluss des Windes hervorgerufen wird. Von den 39 Schadenfällen beziehen sich 10 auf Kabel, die an Brücken oder ähnlichen Bauwerken befestigt waren und infolge der durch den Strassen- und Bahnverkehr erzeugten Schwingungen zerstört wurden. Die übrigen 29 Schäden wurden an oberirdischen Kabeln festgestellt, und zwar gewöhnlich in unmittelbarer Nähe der Aufhängepunkte an den Tragwerken, im Uebergang vom schwingenden zum nahezu unbeweglichen Kabelteil. Es ist einleuchtend, dass unter diesen Verhältnissen Brücken- und oberirdische Kabel mit zunehmendem Alter häufigeren Störungen ausgesetzt sind.

Abbildung 5 zeigt zwei Bleimantelausschnitte mit typischen Ermüdungsmerkmalen. Das eigenartige Netz von feinen Rissen im Blei wird mit der Zeit immer engermaschiger, bis schliesslich das Blei in einen pulverigen Zustand übergeht.

La figure 5 représente deux découpures de gaines de plomb où l'on reconnaît les signes typiques de fatigue de la matière. Les singulières fissures du plomb forment avec le temps un tissu toujours plus serré jusqu'à ce que le plomb se décompose en une substance poudreuse.

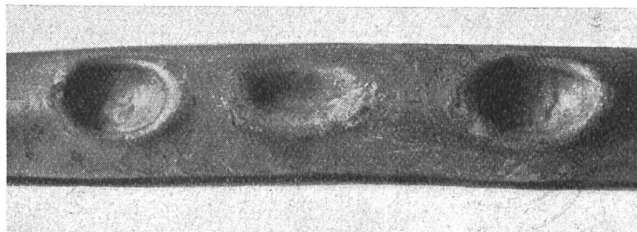
Fig. 6.

En 1935, la gaine de plomb du câble du Gothard à 162 paires de conducteurs a fortement été déformée sur le pont-route près d'Erstfeld. Aux fins de protéger le câble contre les courants à haute tension, on avait soudé les joints des moitiés inférieures du canal zorès, ce qui empêcha l'écoulement de l'eau. Comme le câble remplissait presque entièrement le canal en fers zorès n° 4, il a cédé à la pression de la glace. Ces phénomènes de pression par la congélation de l'eau se sont manifestés sur un certain parcours à des distances de 15 cm les uns des autres. La pression était si forte qu'il se produisit dans la gaine des creux de forme ovale atteignant une longueur de 7 cm, une largeur de 4 cm et une profondeur de 2 cm. Ces déformations ont fissuré le plomb et provoqué, de ce fait, des dérangements. La figure 6 montre une partie de la gaine de plomb déformée.

Strecke in Abständen von 15 cm durch Eiswülste so stark zusammengedrückt, dass im Bleimantel ovale Vertiefungen von 7 cm Länge, 4 cm Breite und 2 cm Tiefe entstanden. Diese Deformierungen führten zu Rissen im Blei und hernach zu Betriebsstörungen. Abbildung 6 [zeigt einen Ausschnitt des verunstalteten Bleimantels. Zur Vermeidung ähnlicher Schäden wurde der Zoreskanal Profil Nr. 4 durch einen solchen des Profils Nr. 8 ersetzt und letzterer derart montiert, dass das Wasser beidseitig abfließen kann.

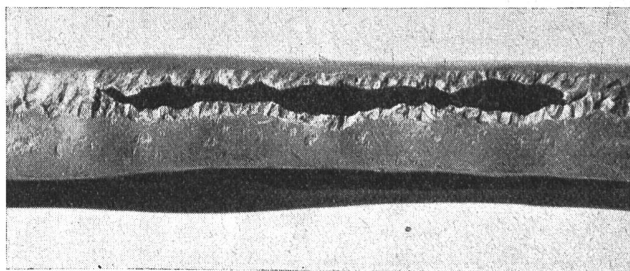
Fig. 7.

doivent naturellement pas être utilisés pour combattre les rongeurs. Mais même si l'on se risquait à employer un produit de ce genre, il ne serait jamais durable au point de protéger les câbles pendant des dizaines d'années. On ne connaît pas encore la raison qui conduit les souris à s'attaquer aux câbles; on en est réduit à supposer que les motifs sont la faim, la curiosité ou la recherche d'une sortie du canal. Le jute et le papier bitumé rongés ne sont pas absorbés par ces bêtes, aussi peu que le plomb. On en retrouve généralement les débris sur les lieux mêmes.

Ein weiteres Mittel zur Bekämpfung der Mäuseschäden ist die Armierung der Kabel. Solche Kabel werden aus wirtschaftlichen Erwägungen für Ortsnetze bereits seit einiger Zeit überall dort verwendet, wo auf den Schutz durch Zoreskanäle verzichtet werden kann. Die Armatur erfüllt hier somit zwei Forderungen zugleich. Fern- und Bezirkskabel werden im allgemeinen nur dann armiert, wenn es aus besonders bautechnischen Gründen nötig erscheint. In diesen Fällen wird als weiterer mechanischer Schutz noch eine Zoreskanalhälfte über das armierte Kabel gelegt. Inwieweit die Kabelarmaturen gerade im Hinblick auf die Bekämpfung der Mäuseschäden den Zoreskanälen den Platz streitig machen könnten, ist zur Zeit nicht vorauszusehen. Jedenfalls werden die Zoreskanäle den ihnen als Baumaterial zukommenden Rang auch weiterhin überall dort behaupten, wo bauliche Verhältnisse und das Vorhandensein zahlreicher fremder Leitungen (Gas-, Wasser- und elektrische Anlagen) einen guten mechanischen Schutz wünschbar erscheinen lassen. Bei allen diesen Anlagen ist die absolut einwandfreie Montierung der Zoreskanäle in dem Sinne, dass selbst kleinste Mäuse nicht in sie eindringen können, das sicherste und zugleich billigste Mittel, um Beschädigungen durch Nager zu vermeiden. Je nach der Beschaffenheit des Erdreichs sind Schächte von weniger als
