Erfahrungen bei einer Grundwasserverunreinigung durch Benzin

VON RENÉ V. BLAU UND URS P. SCHLUNEGGER

ZUSAMMENFASSUNG

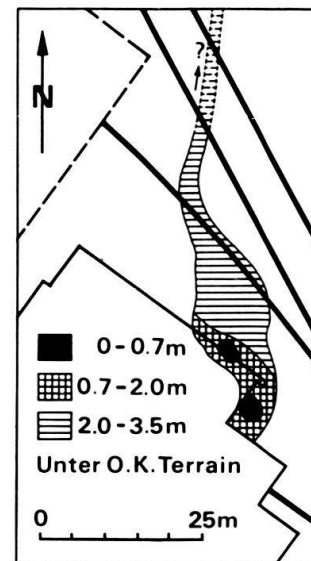
Fig. 2. Ausbreitung des Benzins im Untergrund vom September 1968 bis Dezember 1969. Beobachtungsstellen vgl. Fig. 1.

- a) Beim Ausheben der Sondierschlitze im Bereich der Benzinanlage erwies es sich, dass durch eine Fehlmanipulation oder einen früheren Defekt Benzin in einen Mannlochschaft gelangt war. Da dieser gegen unten nur ungenügend abgedichtet war, floss das Benzin über den nordöstlichen der beiden Doppelmanteltanks in den Untergrund (vgl. Fig. 1). Ferner musste festgestellt werden, dass auch bei der Zapfsäule Verluste aufgetreten sind.
- b) Die aus den neu geschaffenen Beobachtungsstellen im Bereich 0 bis 0,7 m unter OK Terrain entnommenen Erdproben zeigten folgendes Bild:
 - Einzig beim erwähnten Mannlochschaft und bei der Zapfsäule finden sich hohe Benzinkonzentrationen (von 10–400 ppm); vgl. Fig. 2.

- c) Die Resultate der untersuchten Erdproben im Bereich 0,7 bis 2,0 m unter OK Terrain können wie folgt dargestellt werden:
- Ein zusammenhängendes Feld hoher Benzinkonzentrationen (Werte zwischen 220 und, unter dem Tank, 36000 ppm) erstreckt sich von den nordwestlichen Tankenden bis nordwestlich der Zapfsäule; vgl. Fig. 1 und 2.

- Ein ausgedehntes Feld hoher Benzinkonzentrationen im Untergrund erstreckt sich vom nordwestlichen Ende der Benzintanks unter den Mannlöchern ca. 40 m weit in nordnordwestlicher Richtung. Die 1969 vom Kant. Gewässerschutzlaboratorium zur Überwachung der verschiedenen Mineralölkontaminationen im ganzen Gebiet durchgeführten gaschromatographischen und infrarotspektroskopischen Untersuchungen haben gezeigt, dass das Grundwasser in einem bestehenden Beobachtungsrohr 125 m nordnordwestlich der Unfallstelle ebenfalls wechselnde Mengen (0,5–1,1 ppm; Benzin in einer Bestimmung nachgewiesen; Proben ohne vorheriges Pumpen abgeschöpft) von Mineralöl aufweist. Diese Verunreinigung hängt wahrscheinlich mit der oben beschriebenen zusammen; vgl. Fig. 2.
