Zeitschrift: **Eclogae Geologicae Helvetiae**

# Rutschgebiet Gufler–Schluchen (Weesen, Kanton St. Gallen)

## Ein Kriechhang befördert sich vorübergehend zum Rutschhang

Von RUDOLF WULLIMANN und FRITZ MADSEN<sup>1)</sup>

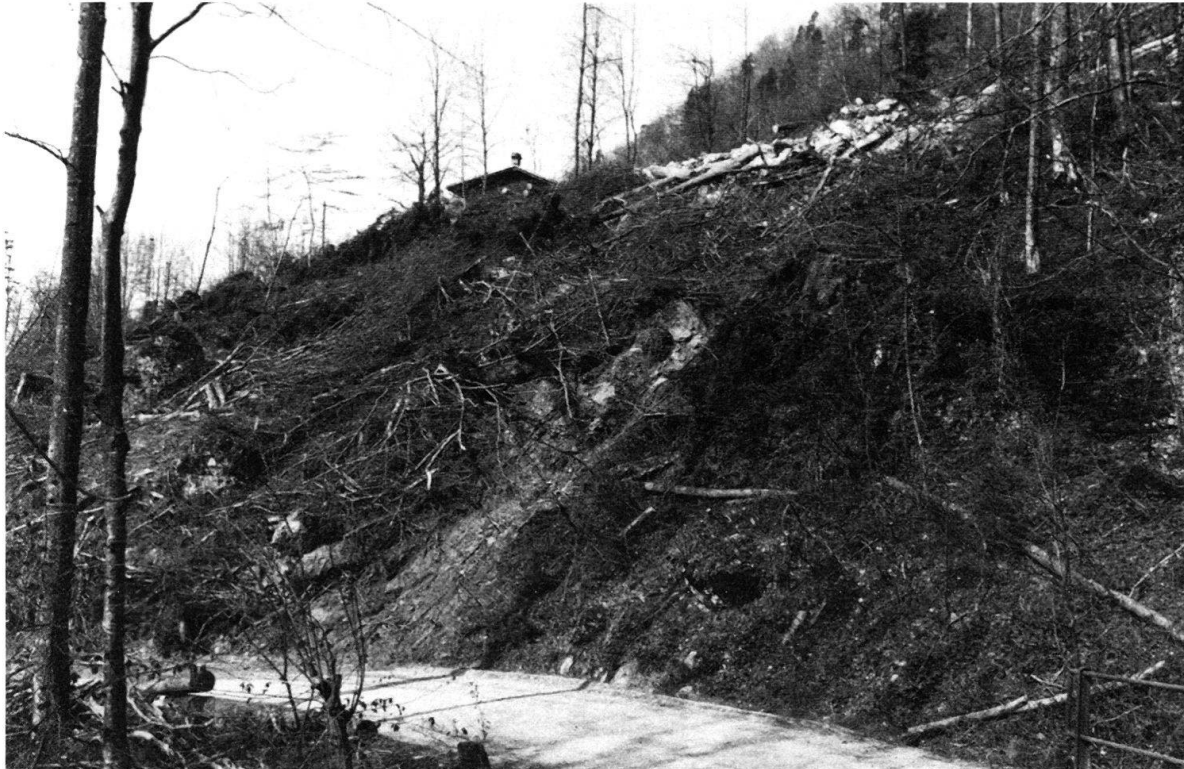
Fig. 3. Wegen lokaler Instabilitäten in den Böschungen mussten Bäume gefällt und schwach eingebundene Blöcke gesprengt werden. Am oberen Bildrand Dach des Hauses 1 (Aufnahme: 7. Mai 1979). (Bild: Neg. Nr. 9/50/15A; 7. Mai 1979.)
