Das römische Theater von Augst : Sanierungs- und Forschungsarbeiten 1992

Das römische Theater von Augst: Sanierungs- und Forschungsarbeiten 1992

Markus Horisberger und Ines Horisberger
(mit Beiträgen von Alex R. Furger und Philippe Rentzel)

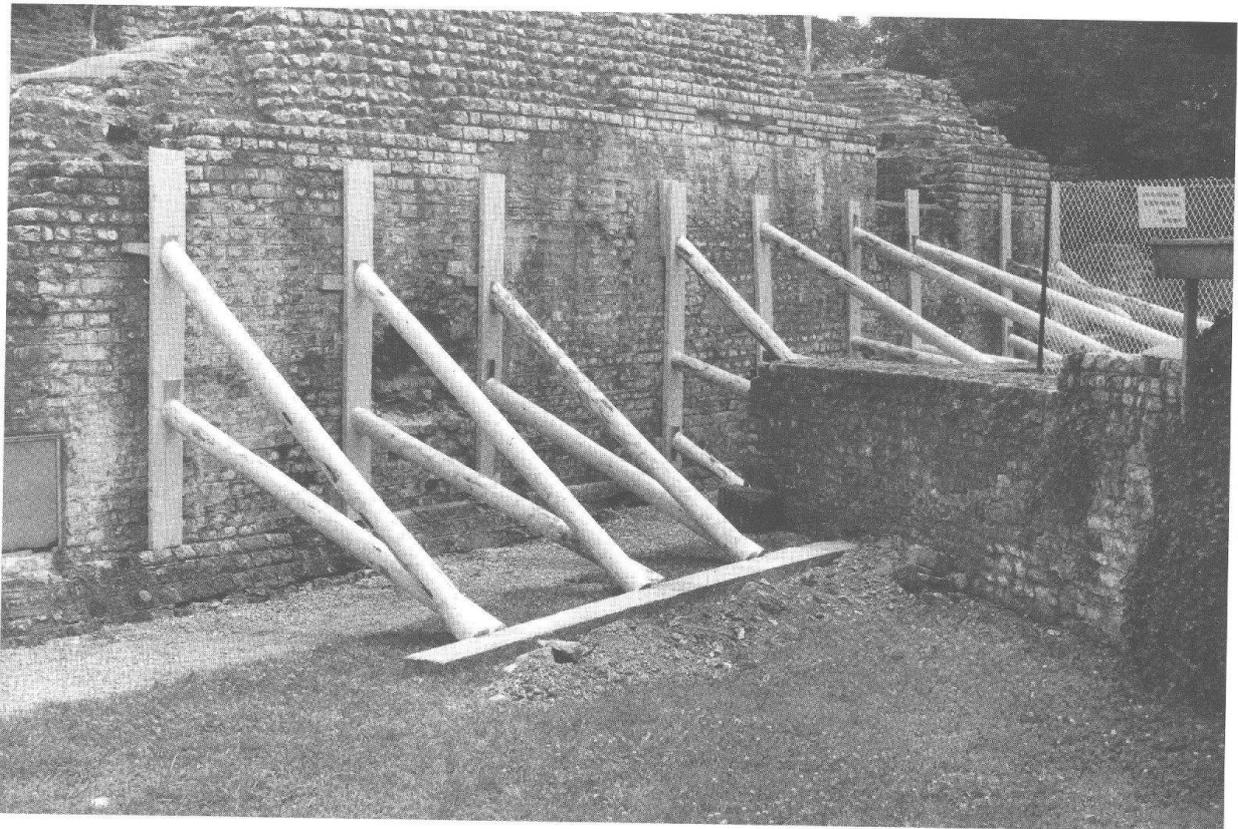
Abb. 7 Augst, Theatersanierung (Grabung 1992.55), Drittes Theater. Vom Einsturz bedrohte und notfallmässig abgestützte Mauerpartie (Westseite der südlichen Bühnenmauer).

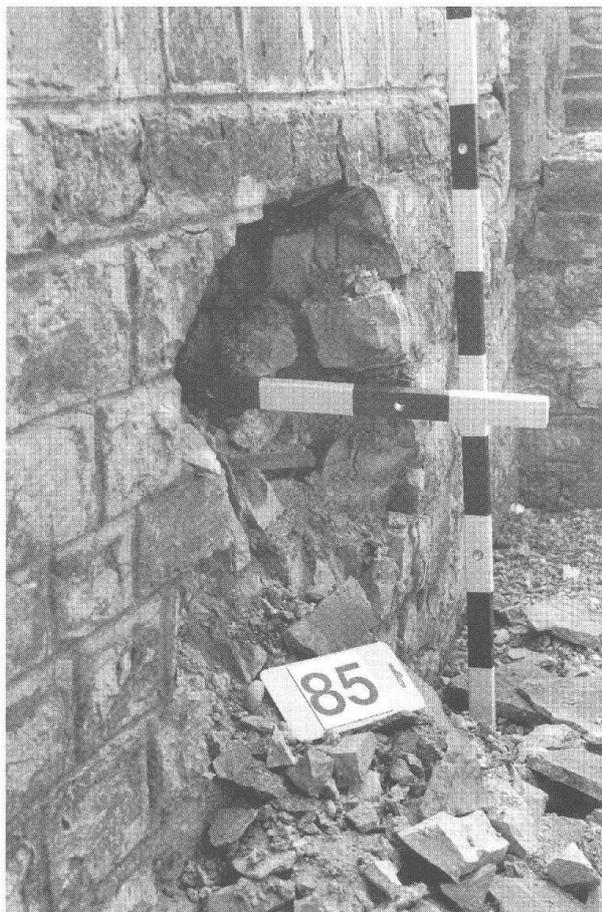
Seit etwa zehn Jahren werden die Schäden an der grossen Ruine immer deutlicher sichtbar²³. Das in den Mauern gestaute *Wasser* ist die Hauptursache für die meisten Schäden. Durch extrem schadhafte Mauerabdeckungen dringt seit Jahrzehnten Regen- und Schmelzwasser von oben in die Mauern ein, kann aber wegen der harten und dichten Zement-Ergänzungen seitlich nicht austreten oder verdunsten (Abb. 25). Die Mauern wurden dadurch zu einem vollgesogenen «Schwamm», so dass einerseits der römische Mörtel aufgelöst wurde und andererseits der Frost irreparablen Schaden anrichtete. Die Aussenhaut ganzer Mauerpartien ist durch Frostsprengkräfte vom Kern abgerissen und droht an vielen Stellen abzuplatzen (Abb. 26). Bei zweischaligem Mauerwerk, bei dem das Kernmauerwerk manchmal eher als Auffüllung, denn als verbindendes oder tragendes Element anzusehen ist, sind damit die Mauern als Ganzes gefährdet. Sie sacken auf den weitgehend noch tragfähigen, unter der Frostgrenze liegenden Fundamenten in sich zusammen und zeigen überall Ausbuchtungen. Schon in naher Zukunft drohen grosse Partien einzustürzen.

Abb. 26 Augst, Theatersanierung (Grabung 1992.55), Drittes Theater. Ausbruch als typisches Schadensbild am Augster Theater (Mauerschale der nördlichen Umfassungsmauer).

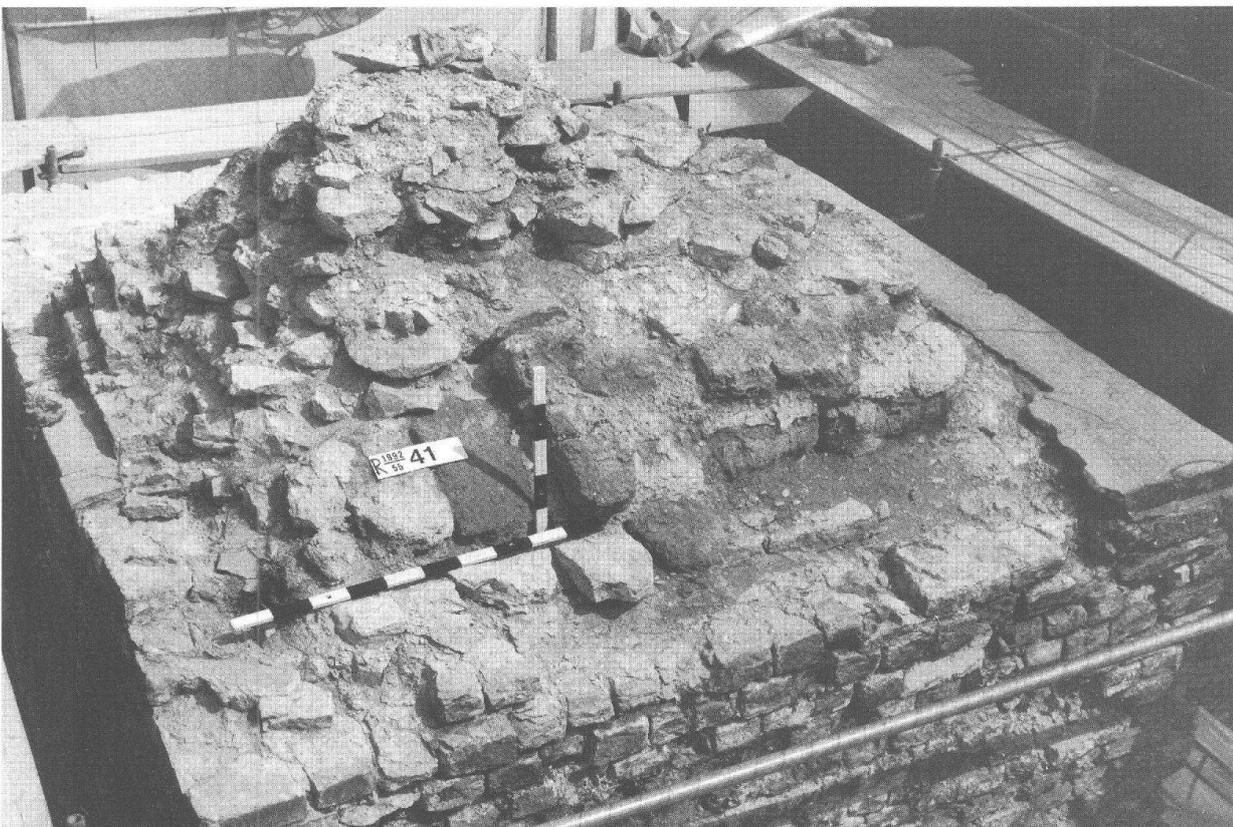
Abb. 27 Augst, Theatersanierung (Grabung 1992.55), Drittes Theater. Detail von Nordteil von Mauer 1, oberster erhaltener Bereich (Fensteröffnung im Vordergrund; Abb. 25): vorne bei den Massstäben sind die untersten Tuffsteine des Fensterbogens in situ erhalten (vgl. Abb. 4, links unten und Abb. 6).

Wegen der hoffnungslosen Frostschäden an vielen Originalsteinen und an den grösstenteils schon vor Jahrzehnten ergänzten Partien²⁹ laufen die Restaurierungen der beiden Bühnenmauern bedauerlicherweise fast auf eine Neuaufmauerung der äusseren Mauerschalen hinaus. Wir arbeiten materialgerecht, das heisst mit möglichst ähnlichen Quadern und mit Fugenstrich (Abb. 23 und 28).

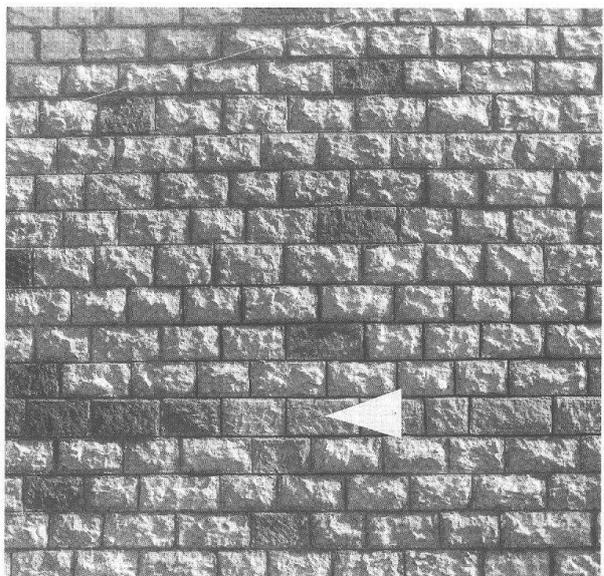
Abb. 36 Augst, Theatersanierung (Grabung 1992.55). Fertig restaurierte Mauerpartie mit Fugenstrich, teilweise rot ausgemalt. Pfeil: Lage eines – unsichtbar verblendet! – Mauerankers wie Abbildung 35 (Drittes Theater, Mauer 1, Westseite).

Verwendet wurde ein GFK-Ankersystem der Firma Weidmann AG in Rapperswil SG. Je nach Bedarf und Situation werden die Anker im Kernmauerwerk verklebt oder ganz durchgeführt und beidseitig verschraubt. Aus ästhetischen Gründen, damit die schwarzen Kunststoff-Spannköpfe der Anker die Maueroberflächen optisch nicht beeinträchtigen und vor möglicherweise schädlicher UV-Strahlung geschützt, versenken wir die Ankerköpfe (Abb. 35) und verblenden sie mit dünnen Mauerquadern (Abb. 36 und 37).
