Das römische Theater von Augst: Sanierungs- und Forschungsarbeiten 1998

Thomas Hufschmid und Markus Horisberger

Sondierungen und Baudokumentation im Jahre 1998

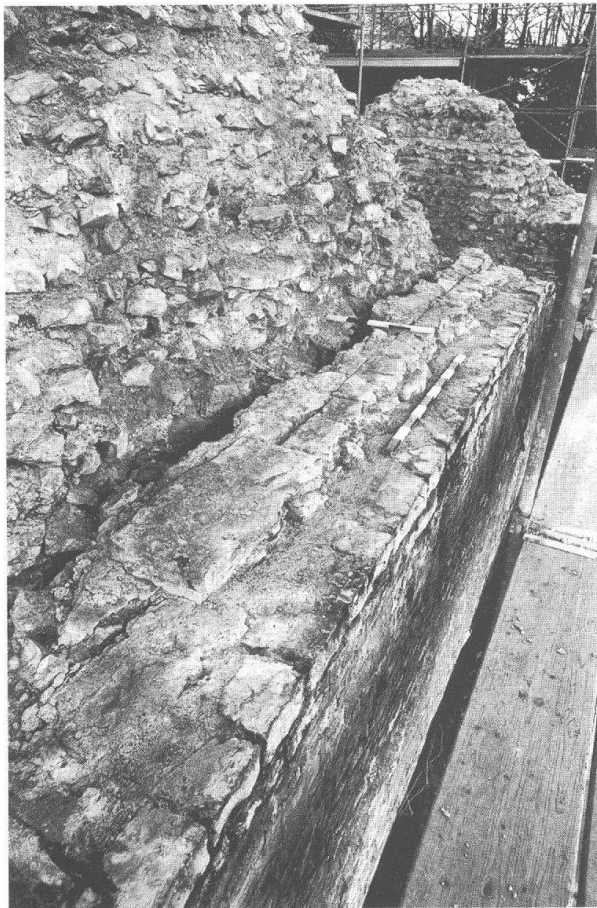
Bereichen (Abb. 2 und 3). Während für die ursprünglichen Partien von Mauer 44 ein gelblich-beiger Kalkmörtel Verwendung fand, bestand die ersetzte Mauerschale durchwegs aus einem kompakten, deutlich rot gefärbten Ziegelschrotmörtel. Auf der Höhe von 286,40 m ü. M. wies die reparierte Vormauerung Reste von einem zweilagigen Ziegelband auf, das sich ursprünglich wohl über die Breite der gesamten Flickstelle zog (Abb. 3)³.

Abb. 3: Augst, Theatersanierung (Grabung 1998.55). Südaditus, westliche Bühnenmauer (MR 44). Antik reparierte Vormauerung mit Ziegelschrottmörtel als Bindemittel und eingesetztem, zweilagigem Ziegelband. Im Zentrum der breite Spalt mit dem dahinterliegenden älteren Kernmauerwerk.

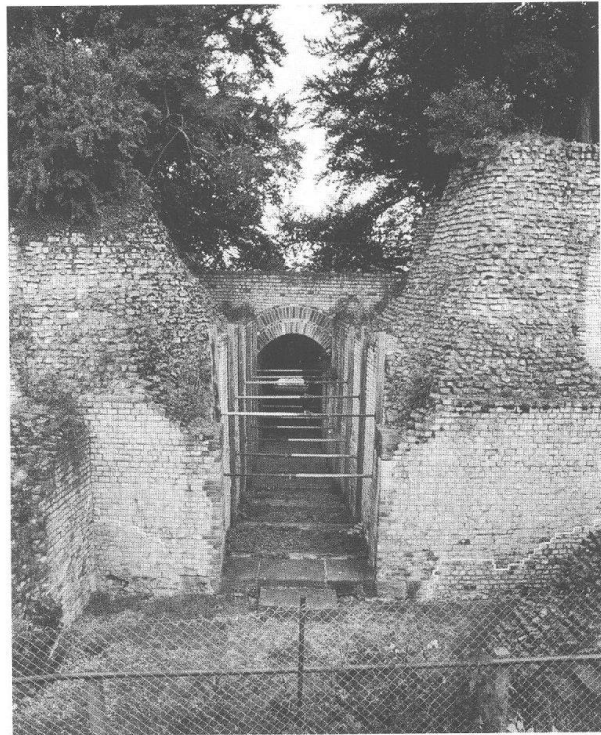
Abb. 24: Augst, Theatersanierung (Grabung 1996.55). Blick von Osten in das Südostvomitorium. Im Vordergrund die um 1939/40 ergänzten, 1992 aus Sicherheitsgründen abgesperrten Wangenmauern. Im Hintergrund die ebenfalls um 1939/40 rekonstruierte Überwölbung aus Stahlbeton und Sandsteinquadern.

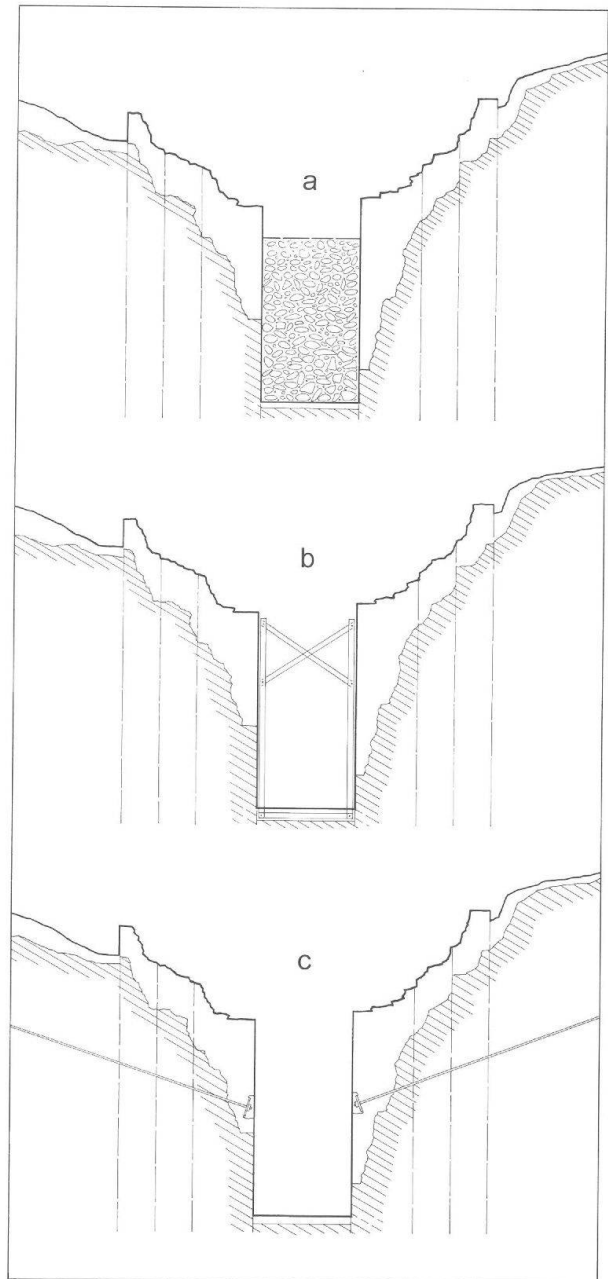
Abb. 27: Augst, Theatersanierung (Grabung 1998.55). Sanierungsmöglichkeiten. Schematische Querschnitte.

wichtigen Stützfunktion verstärkt, andererseits die darunter liegenden originalen Mauerschalen entlastet. Die abgelösten Partien der Mauerschalen mit den sehr brüchigen Fugmörteln werden vorsichtig verfestigt. Auf vollflächige und tiefreichende Mörtelinjektionen kann dadurch verzichtet werden. Die Betontonne wird 1999 in einem ersten Arbeitsschritt freigelegt. Erst dann kann über die Möglichkeiten einer Betonsanierung oder die Notwendigkeit eines Abbruchs entschieden werden.

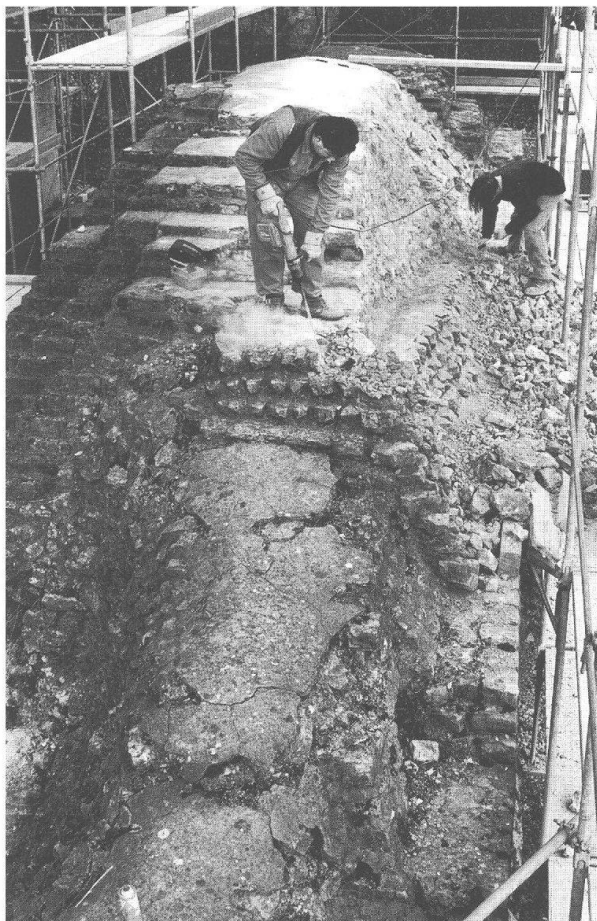
Abb. 38: Augst, Theatersanierung (Grabung 1998.55). Südaditus. Abbau der stark beschädigten modernen Übermauerungen von 1907 und 1936 auf der äusseren Bühnenmauer (MR 44).
