# Das römische Theater von Augst: Sanierungs- und Forschungsarbeiten 2000

Thomas Hufschmid, Georg Matter und Markus Horisberger

## Zusammenfassung

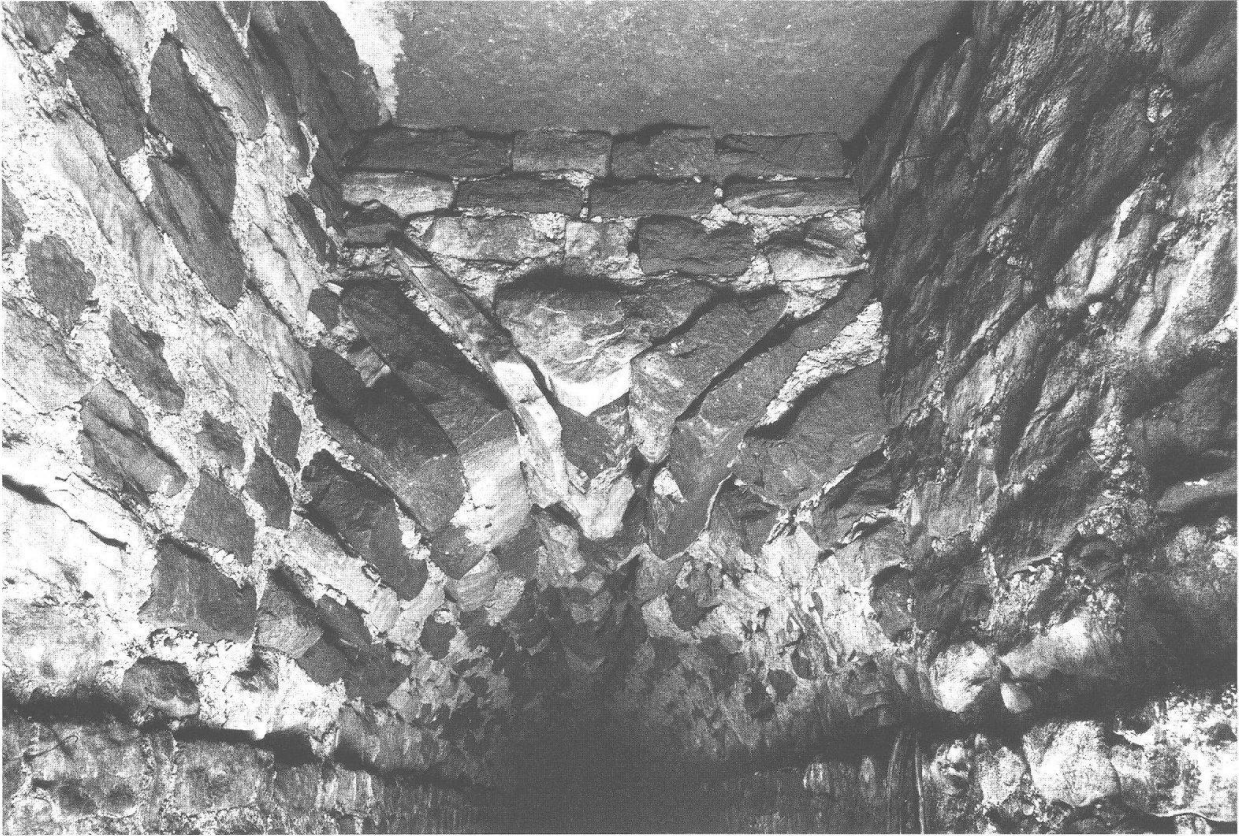
Abb. 3: Augst, Theatersanierung (Grabung 2000.55). Nordabschnitt des Abwasserkanals. Blick in den Einstiegschacht des älteren Gewölbeabschnitts. Der Aufbau des Gewölbes aus radial gestellten Sandsteinquadern und einem Schlussstein von dreieckiger Form ist sehr gut erkennbar. Am oberen Bildrand die originale Deckelplatte aus Buntsandstein.

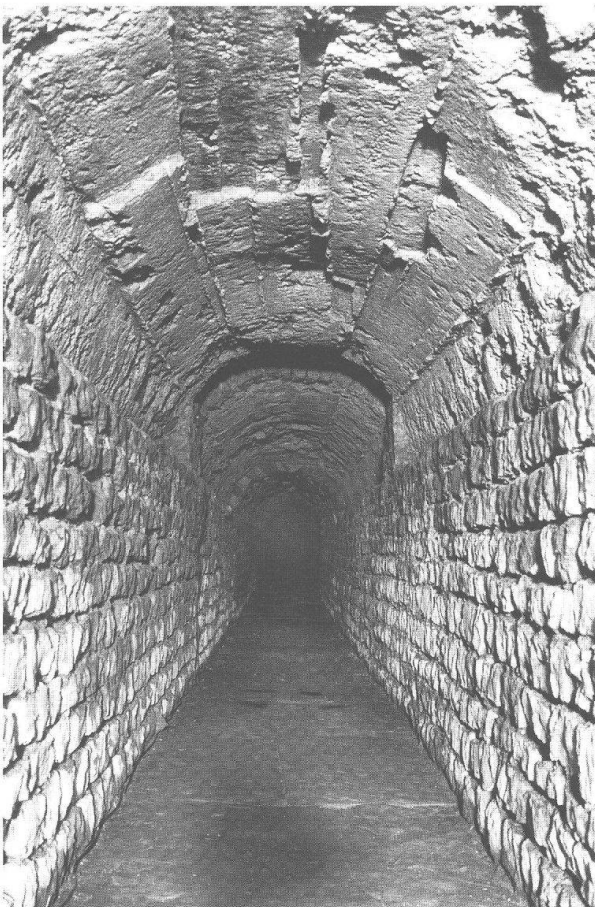
die Überdeckung des umgebauten Kanalabschnitts. Das beim Bau des jüngeren szenischen Theaters gegen Süden erweiterte Gewölbe besteht nicht aus eigentlichen Keilsteinen, sondern aus einem mit Kalkbruchsteinen durchsetzten Betonguss (*opus caementitium*), der auf eine Gewölbeschalung aufgebracht worden ist. Die Negativabdrücke der nach Fertigstellung des Gewölbes wieder entfernten 5–30 cm breiten Schalungsbretter haben sich bis heute perfekt im Kalkmörtel erhalten (Abb. 4). Aufgrund der unterschiedlichen Bauweise zeichnet sich die Baufuge, welche die beiden Gewölbeabschnitte voneinander trennt, sehr deutlich ab. Die Fuge verläuft schräg durch das Gewölbe, parallel zur Podiumsmauer des Amphitheaters (Abb. 5; Lage: Abb. 1,1).

◀ Abb. 4: Augst, Theatersanierung (Grabung 2000.55). Nordabschnitt des Abwasserkanals. Blick von Süden in den jüngeren Gewölbeabschnitt mit deutlich erkennbaren Negativabdrücken der Schalungsbretter. Im Zentrum ist ein zweiter, zur jüngeren Phase gehörender Einstiegschacht zu erkennen. Boden aus grossen Buntsandsteinblöcken.

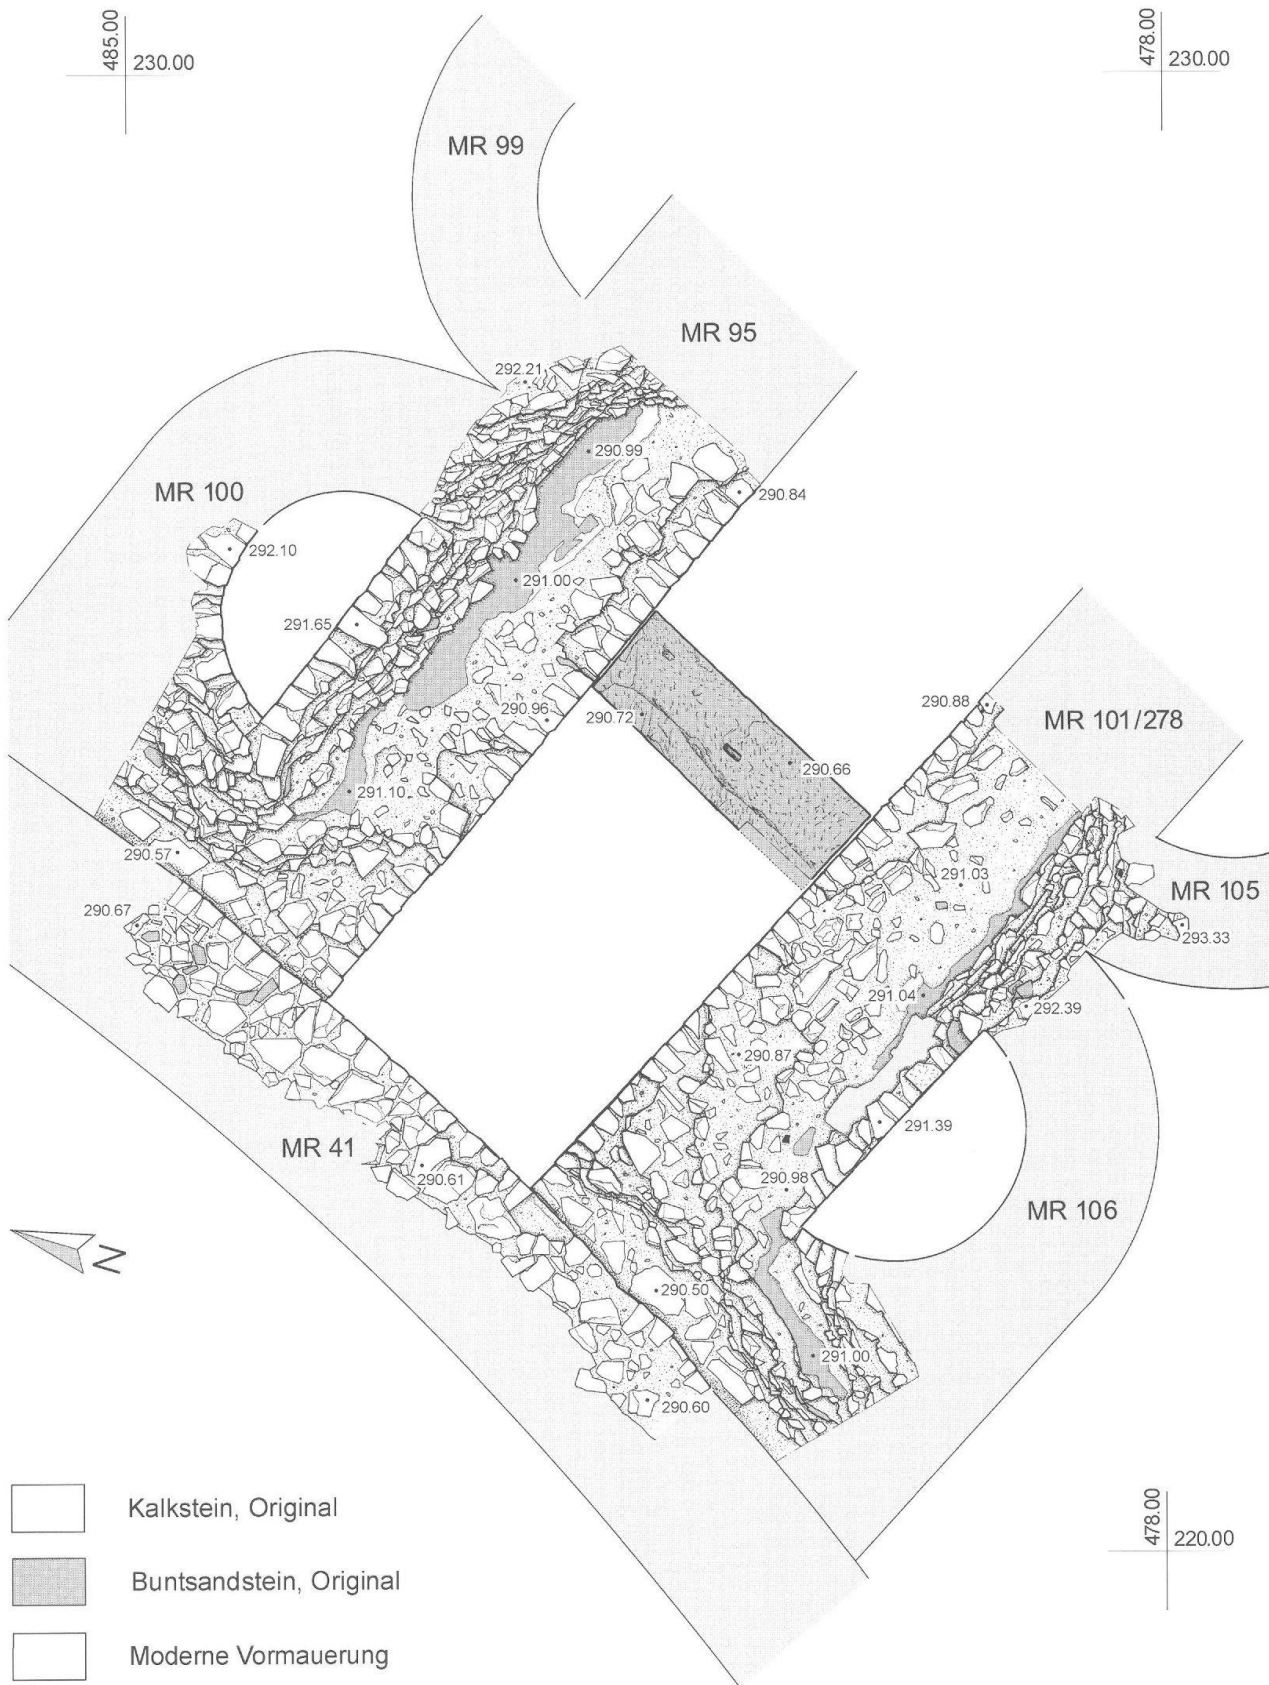
haltene Bausubstanz am Westende der Mauern 95 und 101/278 zu untersuchen (Abb. 6). Aufgrund der Grabungsdokumentation von Karl Stehlin war bekannt, dass noch 1927 verschiedene Spuren der Mündungskonstruktion, zumeist in Form von Negativabdrücken einstmals vorhandener Steinquader, erhalten geblieben sind<sup>3</sup>. Die von uns nach Entfernen der Rekonstruktion von 1940/41 noch angetroffenen Baubefunde waren allerdings ernüchternd. Durch die moderne Rekonstruktion sind annähernd alle im frühen 20. Jahrhundert noch sichtbaren Konstruktionsspuren am Mauerwerk zerstört worden. Von den diversen Quader-

abdrücken, die K. Stehlin an der südlichen Vomitoriums- wange fassen konnte, war keine Spur mehr vorhanden. Einzig an der nördlichen Wange hat sich in Mauer 95 noch vage der unterste Rest eines Quadernegativs erhalten. Ein deutliches, horizontal verlaufendes Niveau, bestehend aus einer Mörtelschicht mit darüber liegendem Bunt- sandsteinstaub, belegt, dass die Mündungszone einst aus grossen Buntsandsteinblöcken errichtet war (Abb. 6).

Abb. 6: Augst, Theatersanierung (Grabung 2000.55). Südost-Vomitorium (Abb. 1,2). Steingerechte Aufsicht auf die freigelegten Mauerzüge des Mündungsbereichs mit der in situ liegenden Unterlagsschwelle. Schwach erkennbar letzte Spuren von Quadernegativen. M. 1:50.

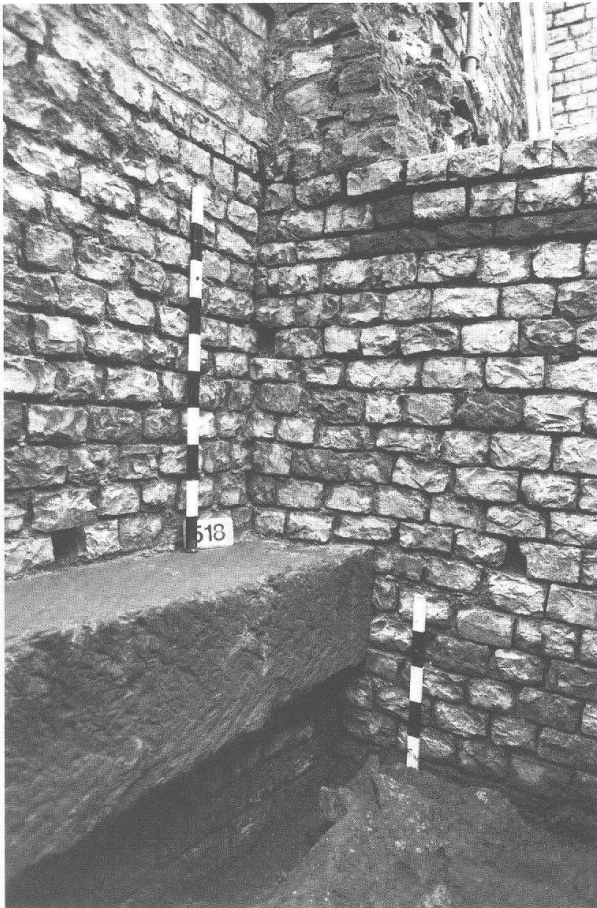
Abb. 14: Augst, Theatersanierung (Grabung 2000.55). Umfassung im Bereich des Stützpfilers MR 194. Blick von Osten. Rechts die Umfassungsmauer MR 58, links der später angebaute Stützpfiler MR 194. In der Mauer- schale von MR 58 ist die beim Anbau des Stützpfilers entstandene Fuge erkennbar (vgl. Abb. 13).

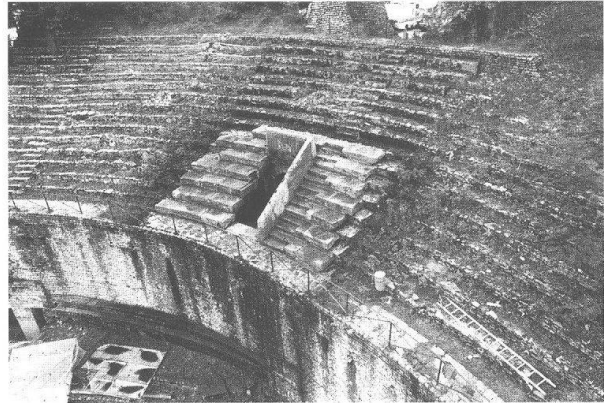
Die Sanierung des Südost-Vomitatoriums muss aus baustatischen und technischen Gründen in mehreren Etappen durchgeführt werden. Bereits in den Jahren 1998 und 1999 wurden die Wangenmauern im Ostteil durch Einbauen von Injektionsankern stabilisiert und anschliessend die ausbauchenden originalen Mauerschalen verfestigt. Im Zuge der folgenden Arbeiten wurde auch die aus den Jahren 1940–1941 stammende Rekonstruktion am Mündungsbereich des Vomitoriums in die *Cavea* bis auf das Betongewölbe abgebaut (Abb. 15 und 16).

Abb. 15: Augst, Theatersanierung (Grabung 1998.55). Westteil des Südost-Vomitoriums vor der Freilegung. In der Bildmitte ist der gereinigte Mündungsbereich mit der Rekonstruktion von 1940/41 gut erkennbar.
