Das römische Theater von Augst : Sanierungs- und Forschungsarbeiten 2002

Das römische Theater von Augst: Sanierungs- und Forschungsarbeiten 2002

Thomas Hufschmid
(mit einem Beitrag von Ines Horisberger-Matter)

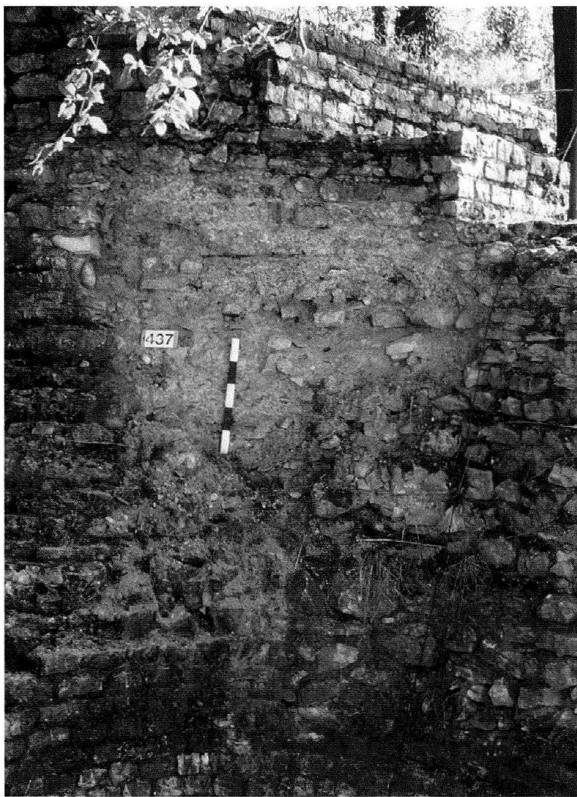
Spezielle Aufmerksamkeit widmeten wir den zum Teil noch hoch erhaltenen antiken Mauerschalen der Entlastungsbögen. In aufwändiger Kleinarbeit wurden gelockerte oder durch Frosteinfluss zerklüftete Schalenquader

Abb. 36: Augst, Theatersanierung (Grabung 2002.55). Sanierungsarbeiten am Mittelvomitorium. Stark beschädigtes Kernmauerwerk der Entlastungsbögen; Zustand vor der Restaurierung.

39 Ankersystem Ischebeck, Typ 30/11 Inox. Die Ankerstangen wurden mit einer Länge von 3–6 m und mit einer Neigung von ca. 15° in das Kernmauerwerk eingebohrt, mit Trasszementsuspension verpresst und durch eine korrosionsbeständige Ankerplatte von 24 cm × 24 cm fixiert. Auf Verlangen des begleitenden Ingenieurbüros wurden die Anker im Spätherbst 2002 mit einer Prüflast von ca. 45 kN vorgespannt.

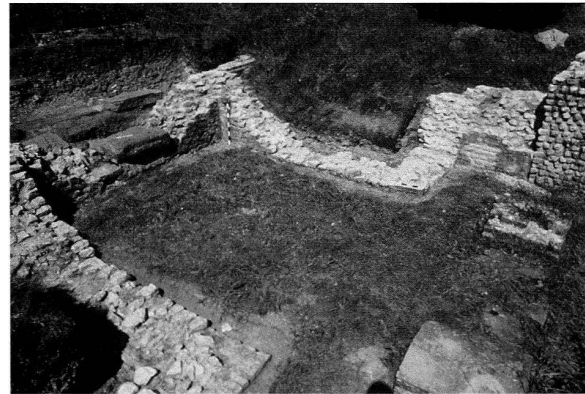
Abb. 42: Augst, Theatersanierung (Grabung 2002.55). Sanierungsarbeiten am Westcarcer des älteren Amphitheaters. Übersicht nach Entfernung der alten, stark beschädigten Zementrestaurierungen. Die antike Mauerkrone ist vollständig freigelegt, gereinigt und partiell injiziert. In einem nächsten Arbeitsschritt erfolgt das Aufbringen einer dampfdiffusionsfähigen Isolationsschicht zum Schutz vor eindringendem Meteorwasser. Nach der Ergänzung der abgebauten Mauerteile folgt als Verschleisschicht eine den antiken Mauerkern imitierende Abdeckung aus Kalksteinschroppen.
