Das römische Theater von Augst: Sanierungs- und Forschungsarbeiten 2007

Thomas Hufschmid und Ines Horisberger-Matter

Projektabschluss und Übergabe des Theaters an die Bildungs-, Kultur- und Sportdirektion

Die Sanierungsarbeiten im Jahre 2007

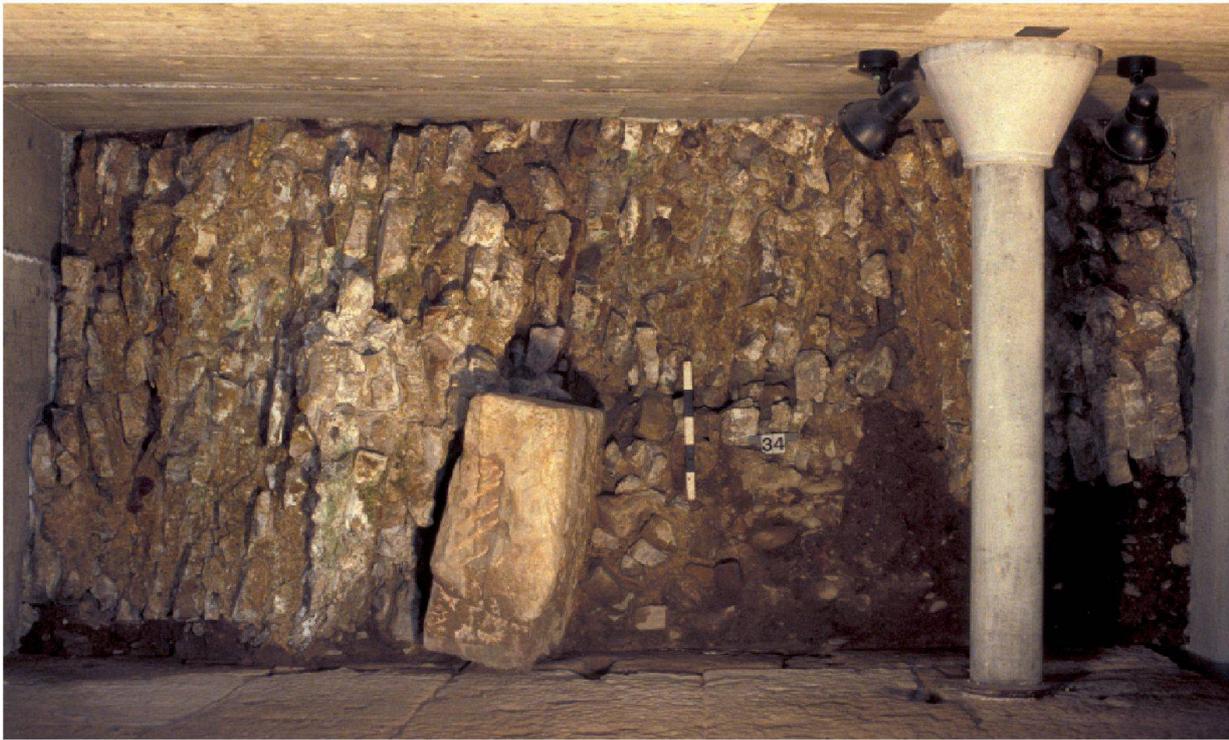
Abb. 9: Augst, Theatersanierung (Grabung 2007.055). Dokumentation von Profil 405; der Profilabschnitt besteht zum grössten Teil aus einem verstürzten opus-vittatum-Mauerkörper. Im Zentrum der grob behauene, massive Buntsandsteinquader, bei dem es sich um einen Keilsteinrohling handeln könnte, dessen weitere Bearbeitung infolge der schlechten Steinqualität aufgegeben wurde. Unmittelbar rechts neben dem Quader loser Schutt und daran anschliessend eine gegen Süden auskeilende Sedimentschicht, deren Entstehung noch ungeklärt ist. Blick von Osten.

werk besteht, blieb das stratigraphische Gefüge zunächst vermeintlich stabil. Mit den Jahren zeigte sich allerdings, dass auch unterhalb der schützenden Plattform regelmässig Frostereignisse stattfinden, die zum Absprengen von kleinen Mauerstücken und Kalksteinen am Mauerversturz führten. Zudem lockern die Temperaturschwankungen zwischen Sommer und Winter und das Austrocknen des durch den Aufprall beim Absturz ohnehin schon geschwächten Mauerwerks das Mauergefüge zusätzlich auf. Um den Mauerbestand zu retten und ein Erodieren des Profils zu verhindern, war daher eine Konservierung des heute noch sichtbaren Profilabschnitts dringend angezeigt. Vorgängig zum restauratorischen Eingriff reinigten wir das Profil jedoch nochmals vollständig und dokumentierten es vor dem Hintergrund der im Laufe der Theatersanierung gewonnenen Erkenntnisse.

von uns nochmals dokumentierten Profilabschnitt wird diese von Schuttelelementen durchsetzte Sedimentschicht stellenweise von einer bis 80 cm mächtigen Ansammlung von losem Abbruchschutt überdeckt (Abb. 9). Am südlichen Ende dieser Schuttschicht befindet sich ein massiver, hochkant gestellter Buntsandsteinquader, hinter dem sich auch die erwähnten Sedimentschichten angesammelt haben (Abb. 9)²⁴. Der Quader muss absichtlich in dieser Lage auf das beraubte Fundament gestellt worden sein und erweckt den Eindruck, als hätte er zum Abstützen der nachträglich dahinter abgelagerten Sedimente gedient. In welchem Zusammenhang dies geschah, bleibt vorderhand allerdings unklar. Handelt es sich um eine Aktivität, die mit der Beraubung der Sandsteinfundamente in Verbindung steht oder um Massnahmen zur Verfüllung der tiefen Raubgrube, was im Kontext mit der nachtheaterzeitlichen Nutzung des Terrains stehen könnte?

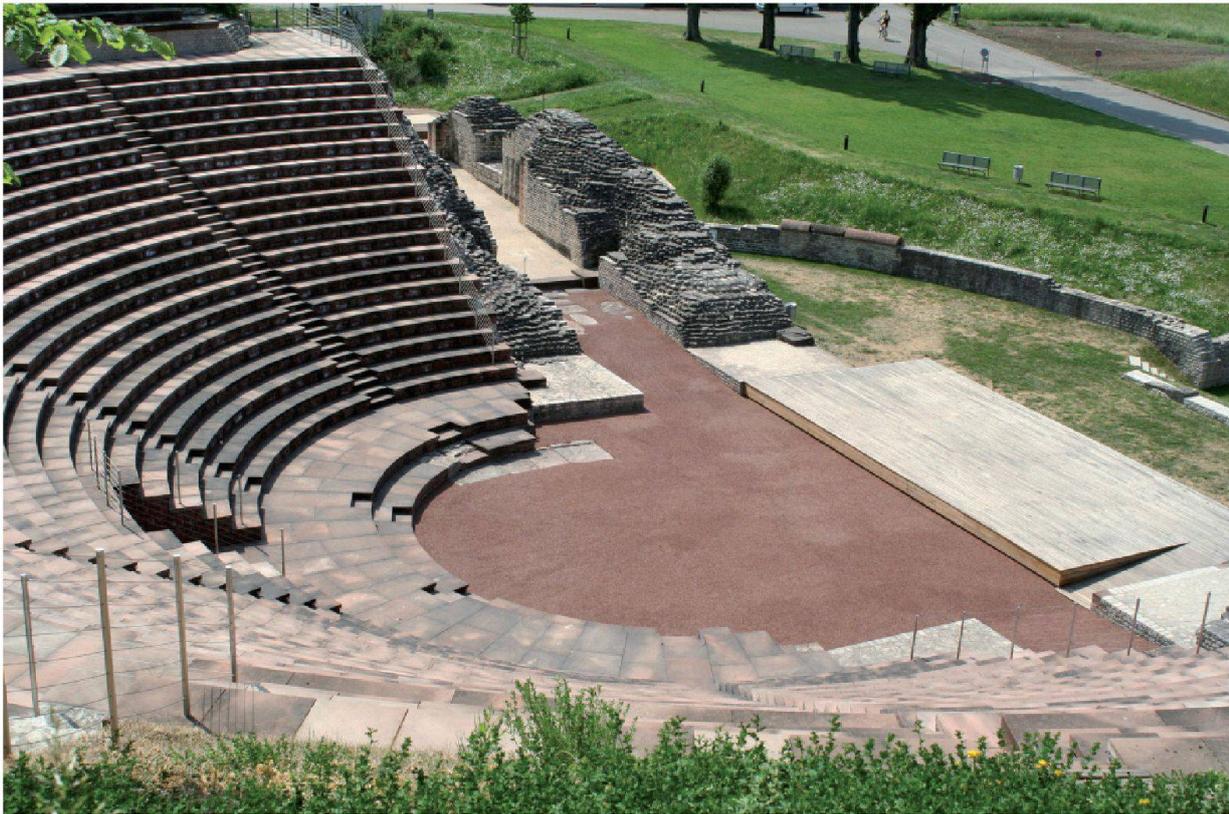
Abb. 22: Augst, Theatersanierung (Grabung 2007.055). Verfestigter Bodenbelag in der Orchestra, Übersicht. Blick von Norden.

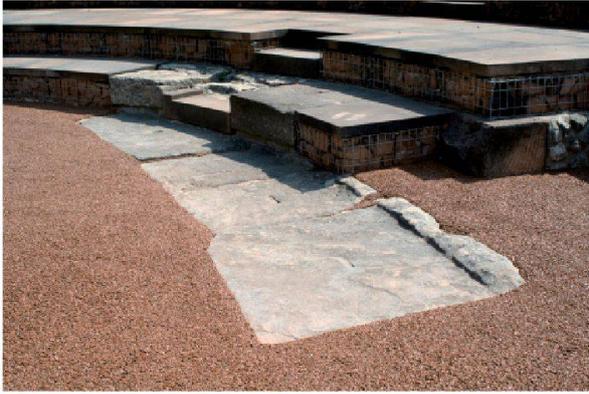
Abb. 23: Augst, Theatersanierung (Grabung 2007.055). Verfestigter Bodenbelag in der Orchestra, Detail mit Anschluss an die originalen Bodenplatten. Blick von Westen.

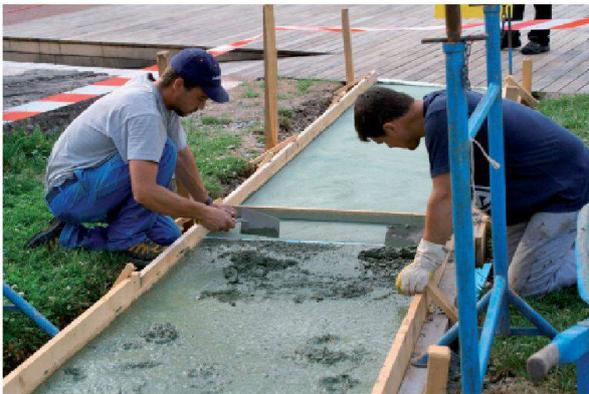
Abb. 25: Augst, Theatersanierung (Grabung 2007.055). Behindertengerechter Zugang zur Orchestra, Blick von Nordwesten. Rampe in grünlich eingefärbtem Beton, Mitarbeiter der Fa. M. Fux AG während der Ausführung.

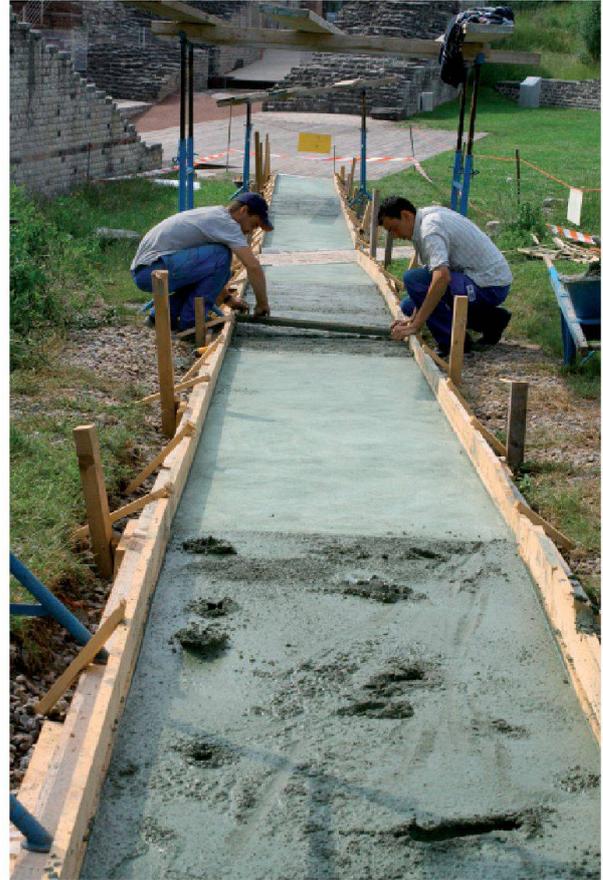
Abb. 24: Augst, Theatersanierung (Grabung 2007.055). Behindertengerechter Zugang zur Orchestra, Übersicht von Nordwesten. Die Ausführung der Rampe durch die Mitarbeiter der Fa. M. Fux AG erfolgte in grünlich eingefärbtem Beton.

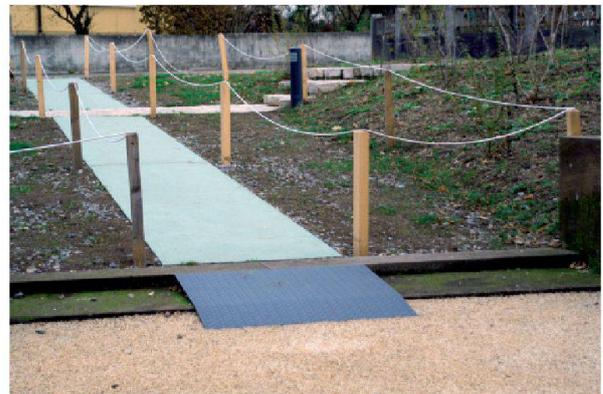
Abb. 26: Augst, Theatersanierung (Grabung 2007.055). Behindertengerechter Zugang zum Mittelvomitorium, Blick von Westen. Der Falz in der Sandsteinschwelle zum Vomitorium wird durch ein Rampenstück aus Riffelblech überbrückt.

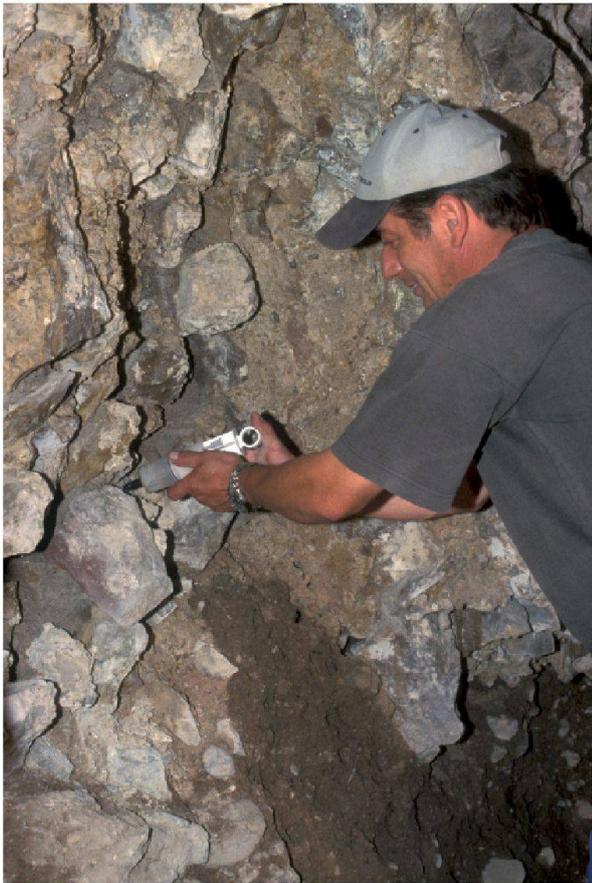
Abb. 27: Augst, Theatersanierung (Grabung 2007.055). Sanierung des Versturzpfeils über den Sandsteinfundamenten der nördlichen Eingangshalle des Theaters. Mladen Puklin, Mitarbeiter der Firma Fux AG, festigt das aufgelockerte Mörtelmaterial durch Applikation einer Kalkemulsion.

schicht konnte so mit einfachen Mitteln gestoppt werden.
 Im Anschluss wurden sämtliche Löcher und Risse im Mörtel-
 verband mit einer Kalkemulsion gefüllt⁴⁴ und der aufge-

lockerte Mörtel mit einer Kalkwasserlösung getränkt. Das Kalkmaterial wurde so weit verdünnt, dass es mittels einer Spritze an den gefährdeten Stellen appliziert werden konnte (Abb. 27). Nach dem Verdunsten der Wasseranteile wurde der Kalkeintrag bis zur Erreichung der grösstmöglichen Festigung des maroden Mauerwerks wiederholt. Klüfte in den Kalksteinquäderchen wurden mit einem Kalk/Sand-Gemisch vermörtelt. Einzig zur Sicherung des letzten noch verbliebenen Mauerstücken kam punktuell der Mauerinjektionskleber «Sikadur 52», ebenfalls versetzt mit Kalkpulver, gezielt zum Einsatz. Nach Abschluss der Sicherungsarbeiten wurden die nun gefestigte Mauerpartie und die darunter liegenden Erdschichten zur Stabilisierung erneut mit «Sarnacol 2116» besprüht. Der Einsatz des Dispersionsklebers, der sich schon bei der Verfestigung des Splitts im Caveabereich bewährt hatte, erschien uns für diese lokale Applikation unbedenklich, da im Profil kaum Wasserfluss festzustellen ist und ein Auftrag des Dispersionsklebers mit Sicherheit ein weiteres Absanden der Erdschichten reduziert. Bei Bedarf kann eine Nachverfestigung mit «Sarnacol 2116» im Rahmen des periodischen Unterhalts erfolgen.

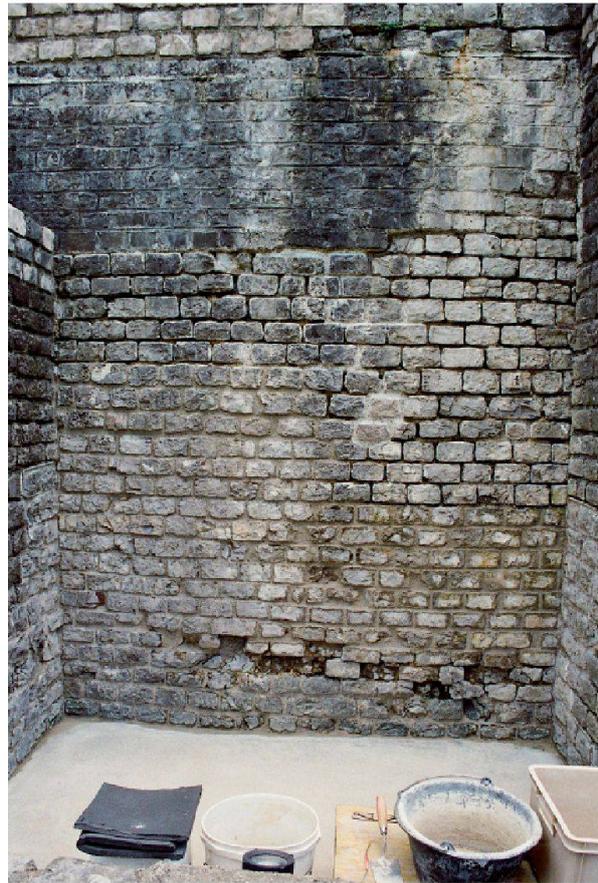
Abb. 28: Augst, Theatersanierung (Grabung 2007.055). Feinsanierung der Mauermauer von MR 55 mit stark durchfeuchtetem Mauerfuss im Bereich zwischen MR 155 und MR 156. Aufnahme nach Abschluss der Maueranierung, vor dem Einbringen der schützenden Kiesanfüllung. Blick von Norden.

von Keil 1 zeigten nebst dem üblichen Schadensbild zusätzlich starke Zerfallserscheinungen an den Schalenquädrchen im Bereich des Mauerfusses (Abb. 28). Weil die Mauerschale beidseits direkt auf einem durchgehenden antiken Mauerwerk aufbaut, konnte das anfallende Meteorwasser nicht versickern, was zu einer ständigen Durchfeuchtung des Mauerfusses und zu einer starken Schädigung des Steinmaterials durch Frost sowie durch Befall mit Mikroorganismen und Pflanzen führte. Die Situation konnte durch eine Aufhöhung des Bodenniveaus entschärft werden, indem nach Abschluss der Feinsanierung eine etwa 40 cm mächtige Rundkiesschicht in die Mauerkammern eingebracht wurde.
