Sattel SZ, Letzi- oder Schornoturm am Morgarten

Bauhistorische Untersuchung 2007

von Jakob Obrecht

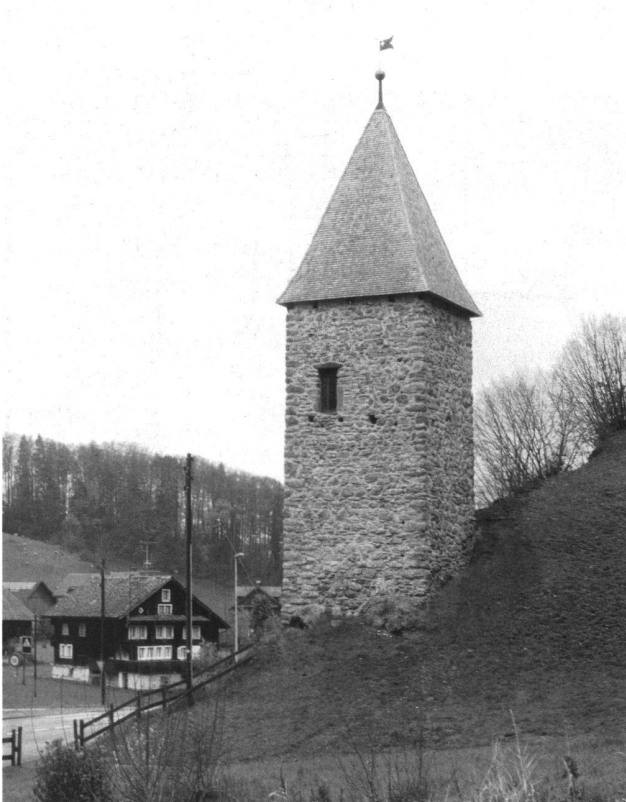
2: Sattel SZ, Morgarten, Letziturm 2007. Blick auf die Südseite des frisch restaurierten Turmes mit Hocheingang und drei darunter angeordneten Balkenlöchern der Zugangslaube; von SSE.

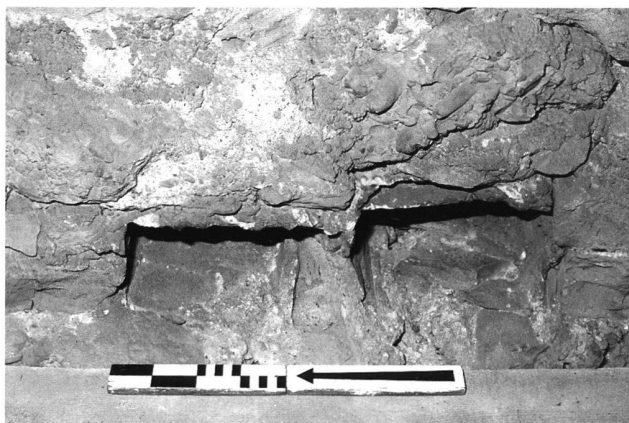
11: Zwei nebeneinander liegende Balkenlöcher in der Ostwand des 1. Obergeschosses; von W. Die hinter dem Nordpfeil sichtbare Mörtelbraue ist ein Hinweis darauf, dass das Balkenende nicht weit ins Turminnere gereicht hat.

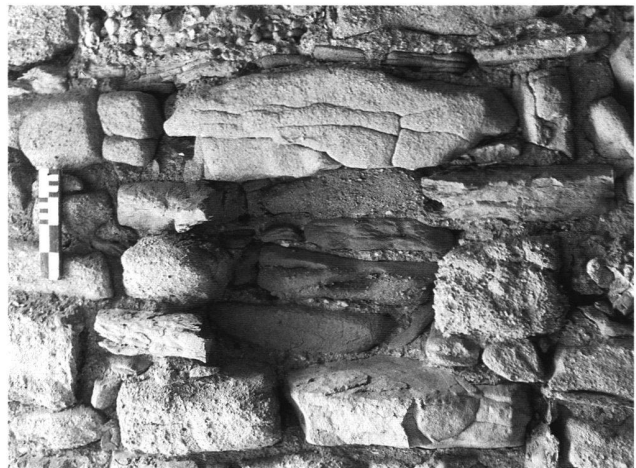
14: Lichtnische in der Westwand neben dem Hocheingang; von E.

Die westliche Leibung des Hocheingangs schliesst leicht schräg aber übergangslos an die Innénwand des 1. Obergeschosses an. Im Übergangsbereich Leibung/Wandfläche ist eine Lichtnische eingebaut; sie ist 40 cm breit, 35 cm hoch und 15 cm tief (Abb. 14).
