# Die Bauuntersuchungen an Turm und Schildmauer der Ruine Hohensax, Sennwald SG, 2008

# Die Bauuntersuchung an Turm und Schildmauer der Ruine Hohensax, Sennwald SG, 2008

von Jakob Obrecht

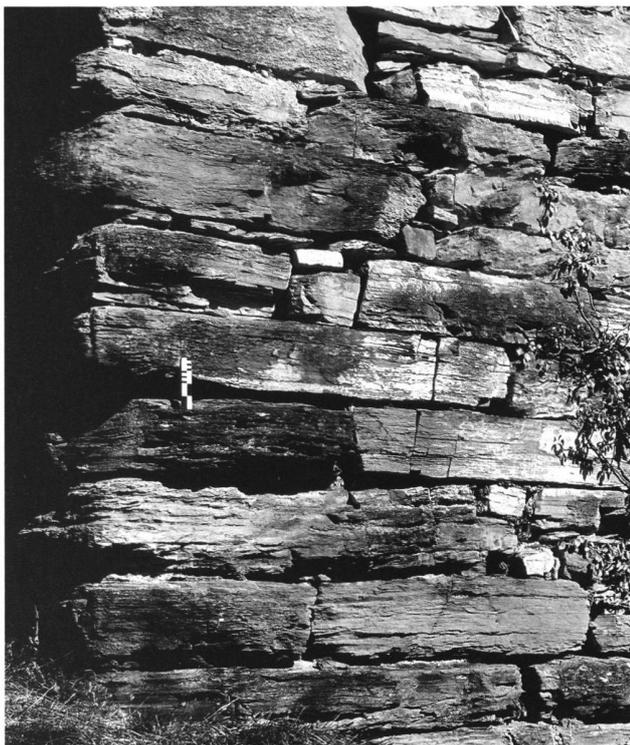
Das teilweise stark geschichtete Gestein ist rechtwinklig zur Schichtung enorm druckfest. Bei ungünstiger Lagerung im Mauerverband gehen die Steine aber zu Bruch (Abb. 3). Hochkant gestellt bricht der Stein entlang der Schichtung. Diese Eigenschaft muss den mittelalterlichen Bauleuten bekannt gewesen sein, denn im Mauerverband sind kaum hochkant gestellte Platten vorhanden.

3: Turm, Mauer M2. Senkrecht zur Schichtung geborstene Mauersteine neben der Ecke M2/M3, von S.

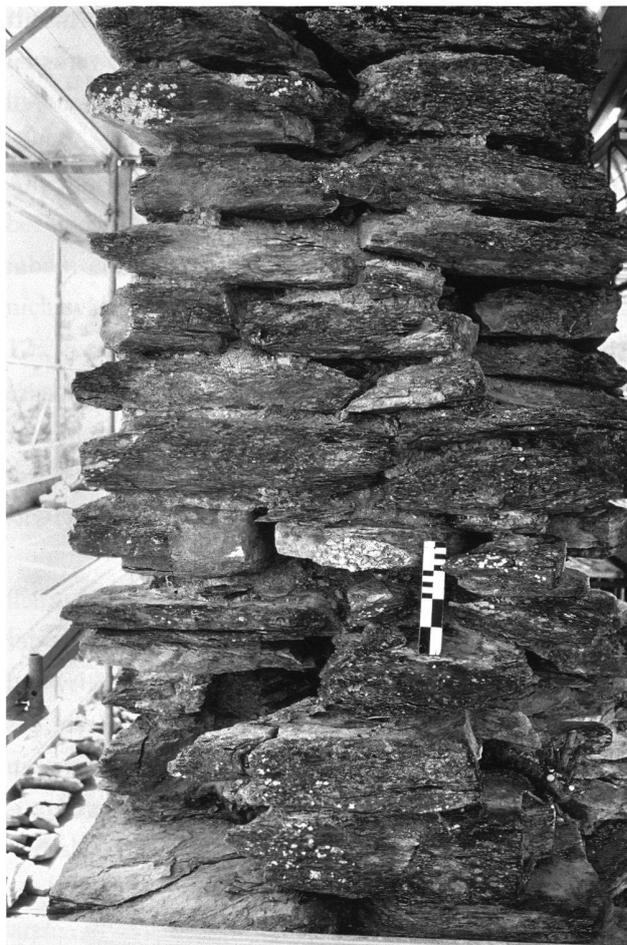
der nachträglichen Aufstockung des Turms. Auf der Aussenseite der Mauer M2 waren das Mauerwerk stark ausgewaschen und die Steinoberflächen massiv erodiert (Abb. 4). Im megalithischen Teil des Turmes besteht das Problem verstärkt bei den brandgeschädigten Steinen in der Fassade der Mauer M3 und im Eckverband M2/M3.

4: Turm, Eckverband M1/M2. Stark ausgewaschenes Mauerwerk der Aufstockung oberhalb des Balkenlochs 2.7, von ONO.

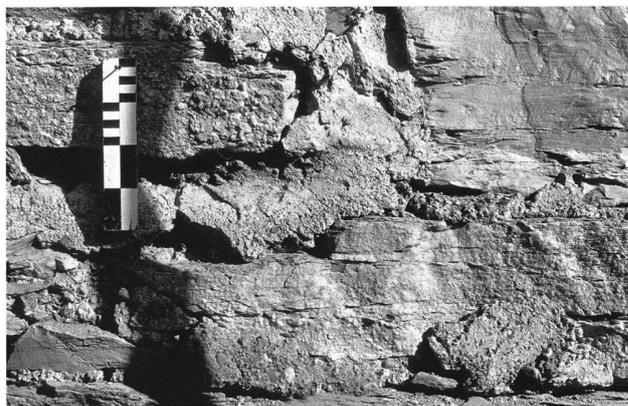
11: Turm, Mauer M2. Bauzeitliche Putzreste mit Abdruck einer Maurerkelle (Kote 759.80).

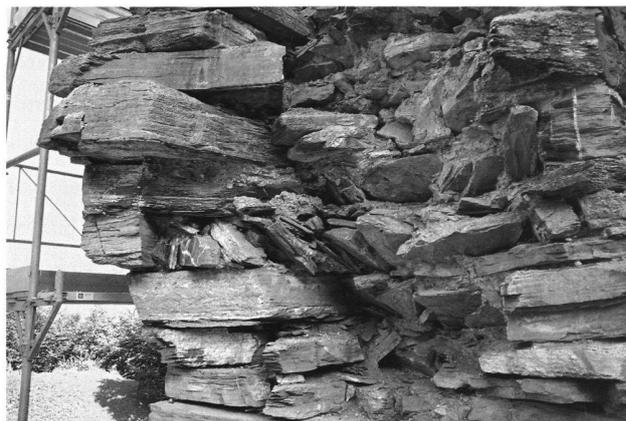
In den Anrissen der Mauern M1 und M3 ist der Aufbau des Mauerkerns gut sichtbar. Er besteht mehrheitlich aus Platten, wie sie beim Abbauen und Zurichten des schiefen Gesteins anfallen. Wider Erwarten sind die Steine nicht in Lagen eingebracht. Vielmehr gibt es in den unteren Partien Stellen, die den Eindruck erwecken, dass die Steine beim Auffüllen des Mauerkerns zusammen mit etwas Mörtel zwischen den Innen- und Aussenmantel gekippt worden sind (Abb. 12). Die im Mauerkern deutlich sichtbaren Hohlräume sind für die innere Festigkeit des Mauerwerks zwar nicht optimal. Angesichts der mächtigen Blöcke im festgefügtten Mauermantel sind sie aber nicht von Bedeutung. Man hat das Gefühl, dass die Arbeit unter grossem Zeitdruck geleistet werden musste. Demgegenüber besteht der Mauerkern weiter oben wieder aus sauber verbauten Platten.

12: Turm, Mauer M1. Locker verfüllter Mauerkern in der Abrisskante, von NW.

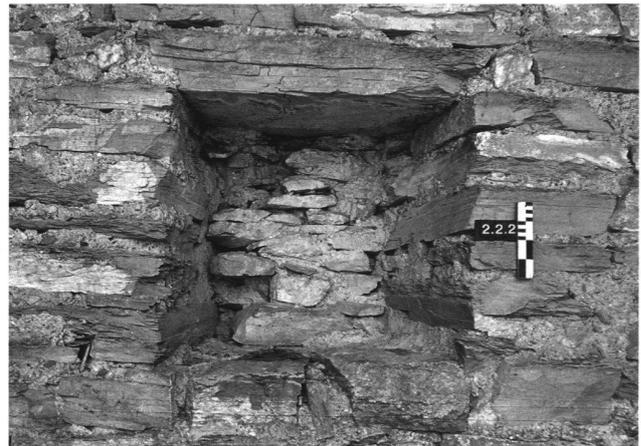
Das Schartenfenster 2.2 in der Mauer M2 (Abb. 16) wurde nachträglich zugemauert – vermutlich bei der

16: Turm, Mauer M2. Innenansicht des nachträglich zugemauerten Fensters 2.2, von NNW.

Wiederinstandstellung des Turmes nach dem Brand vor 1315. Der dabei verwendete Mörtel scheint auch beim Zuflickern des darunterliegenden Balkenlochs 2.2.13 des nachträglich eingebauten Zwischenbodens verwendet worden zu sein. Jedenfalls hat er die gleiche Farbe. Vor dem Zumauern mass die Öffnung innen  $86 \times 72$  cm und aussen  $14 \times 60$  cm.

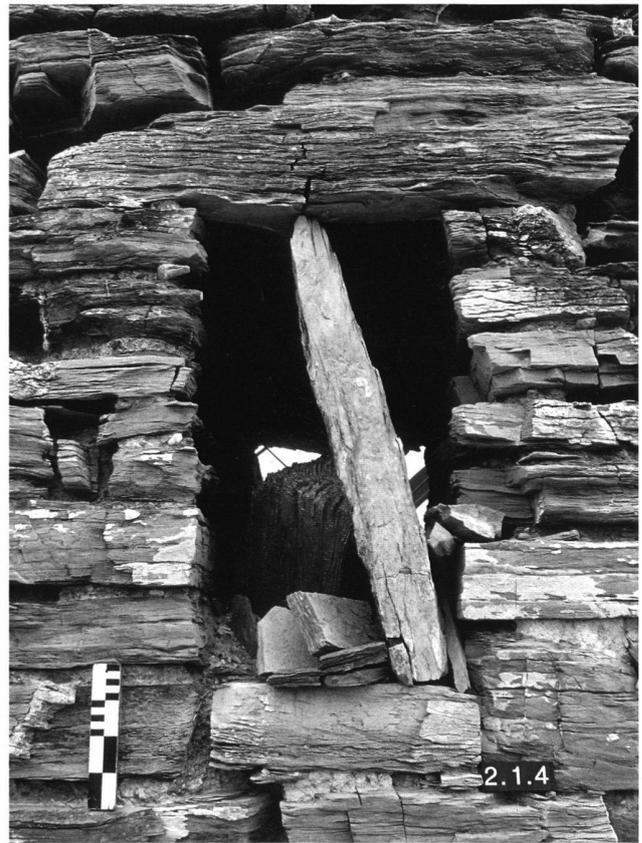
20: Turm, Mauer M2. Aussenansicht des Fensters 2.1.4 mit geborstenem und mit einer hochkant gestellten Steinplatte abgestütztem Sturz, von SSO.

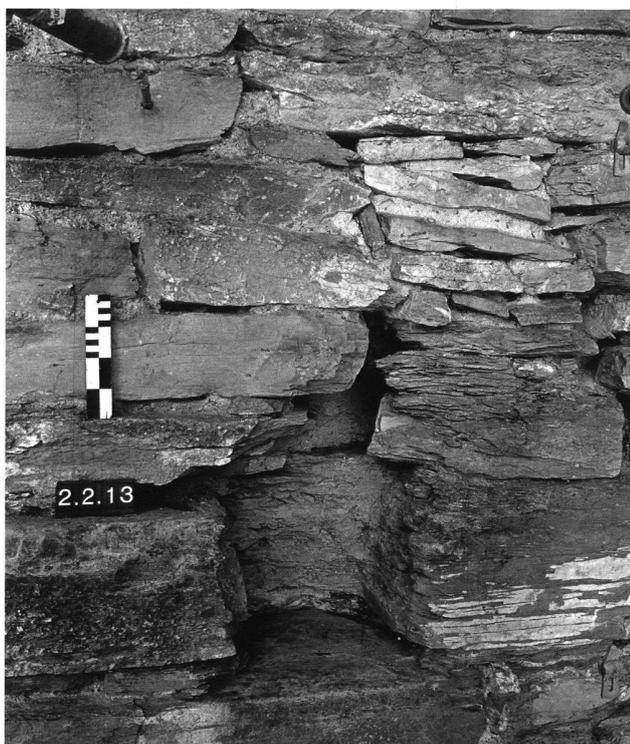
21: Turm, Mauer M2. Die zusammen mit dem Balkenloch 2.2.13 ausgehauene Erweiterung nach rechts oben war nach dem Einlegen des Balkens wieder zugemauert worden, von N.
