Restauro e analisi architettonica del settore nord del castello di Mesocco

prima tappa dei lavori fra il 1986/1989 e 1993

Lavori di restauro 1986/1989, 1993

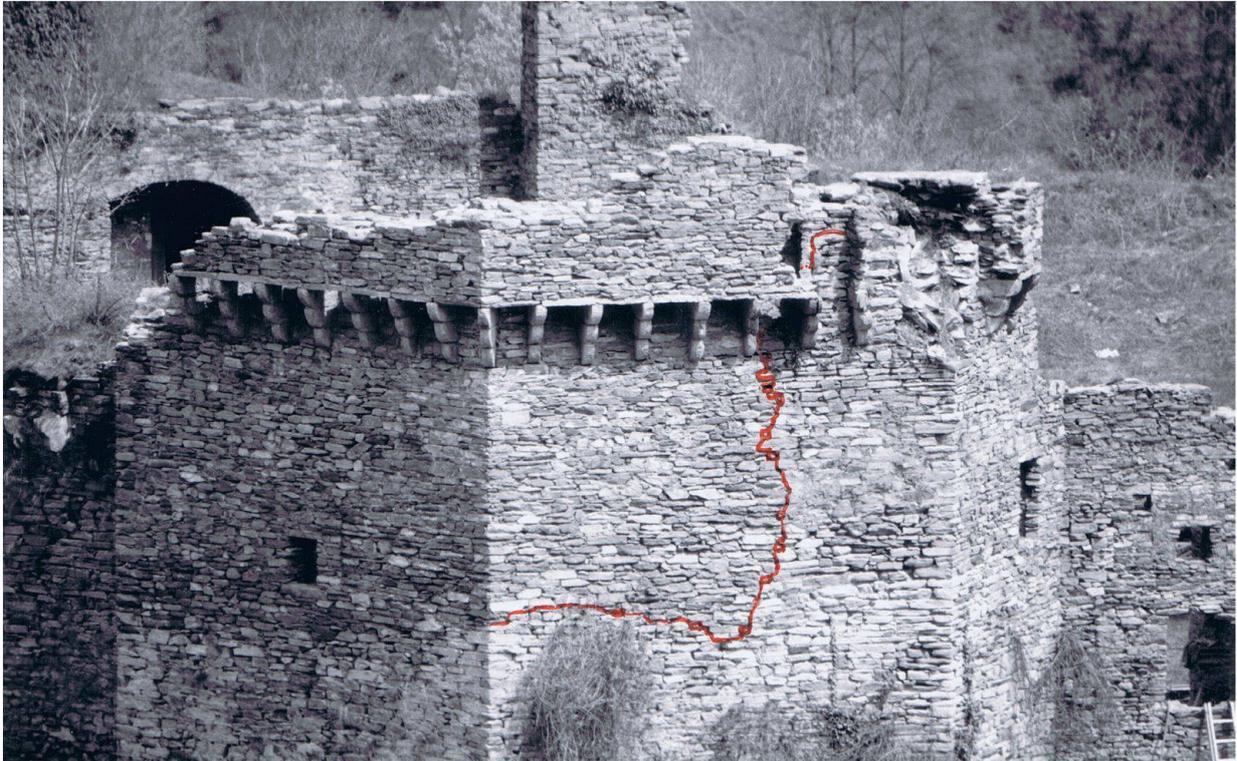
La spinta decisiva all'avvio dei lavori di restauro si ebbe quando dall'angolo sud ovest della torre esagonale (1) si staccarono tre beccatelli in pietra, i quali insieme al parapetto che sostenevano finirono sul margine della strada nazionale A13². L'indagine stabilì che il parapetto

precipitato³ costituiva l'ultima attestazione dell'altezza originaria della torre e l'ultimo scampolo di un apparato a sporgere originariamente lungo quasi 300 m. Già nel 1925/26 quell'esile pinnacolo di muro che ancora lo sosteneva era stato puntellato, integrandolo sui due lati mediante ricostruzione delle pareti mancanti a partire dal piano di calpestio delle due nicchie a sedere e della camera sud⁴. Quindi non si poté far altro che mantenere la parte ricostruita negli anni 1925-26, e sostituire la parte caduta con una nuova ricostruzione⁵.

⁷ È a causa della disgregazione della malta che i beccatelli vennero a perdere la presa nel muro della torre per cui, gravati dal peso del parapetto, cedettero e crollarono.

Ill. 1 - Castello di Mesocco, torre esagonale (1). Il residuo originale dopo la caduta dei beccatelli e del parapetto

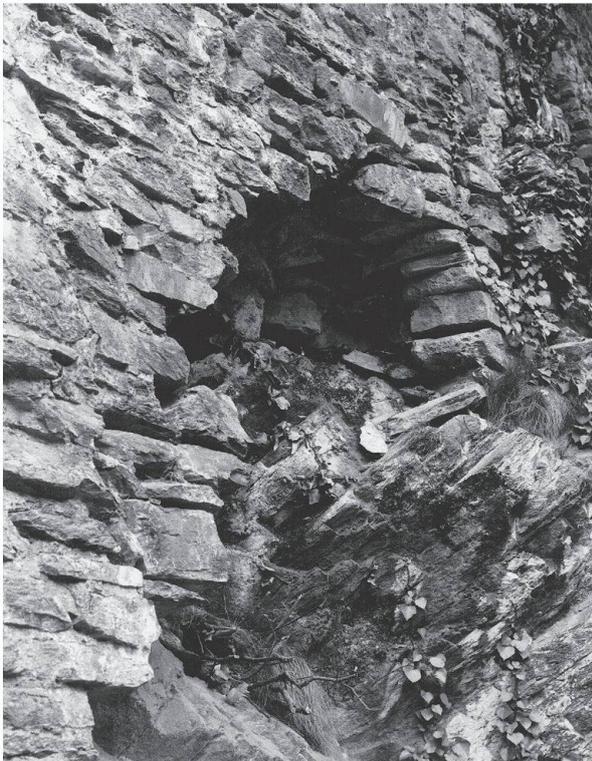
Ill. 2 - Castello di Mesocco. Guasti nella muratura e nel basamento roccioso della torre nord (3)

Il bastione nord (3) consiste in un complesso di muri accostati e sovrapposti a formare uno sperone massiccio privo di vani¹⁵. Nonostante il rischio che accostamenti e giunzioni lo indebolissero, questo manufatto risultò in generale solido e stabile, se si eccettua il basamento dell'angolo nord-ovest che rivelò una grossa breccia. Accurate analisi eseguite dall'ingegnere e dal geologo mostrarono come in quel punto una consistente spaccatura del substrato roccioso privava di appoggio gli strati superiori di gneis con il conseguente rischio che un blocco marginale di roccia potesse rovesciarsi e precipitare insieme ad una parte del bastione¹⁶. Vennero vagliate sei possibili varianti d'intervento alla luce di tre criteri chiave, l'efficacia dal punto di vista tecnico, l'adeguatezza formale e sostanziale dal punto di vista della protezione dei monumenti e il costo, si optò per un consolidamento realizzato impiegando due dispositivi forniti di tripli ancoraggi e assicurando con chiodi da roccia la tenuta in superficie¹⁷. Per permettere ai tecnici sulla base di un piano di sorveglianza il regolare monitoraggio degli ancoraggi e il controllo della stabilità del basamento è stato necessario approntare una scaletta d'accesso.

¹⁷ Perforando la roccia per fissare gli ancoraggi si rinvenne dell'acqua stagnante. Siccome il progetto per questione di costi non prevedeva interventi di drenaggio, gli addetti tapparono il foro cosicché purtroppo il muro non poté liberarsi dell'umidità in eccesso.

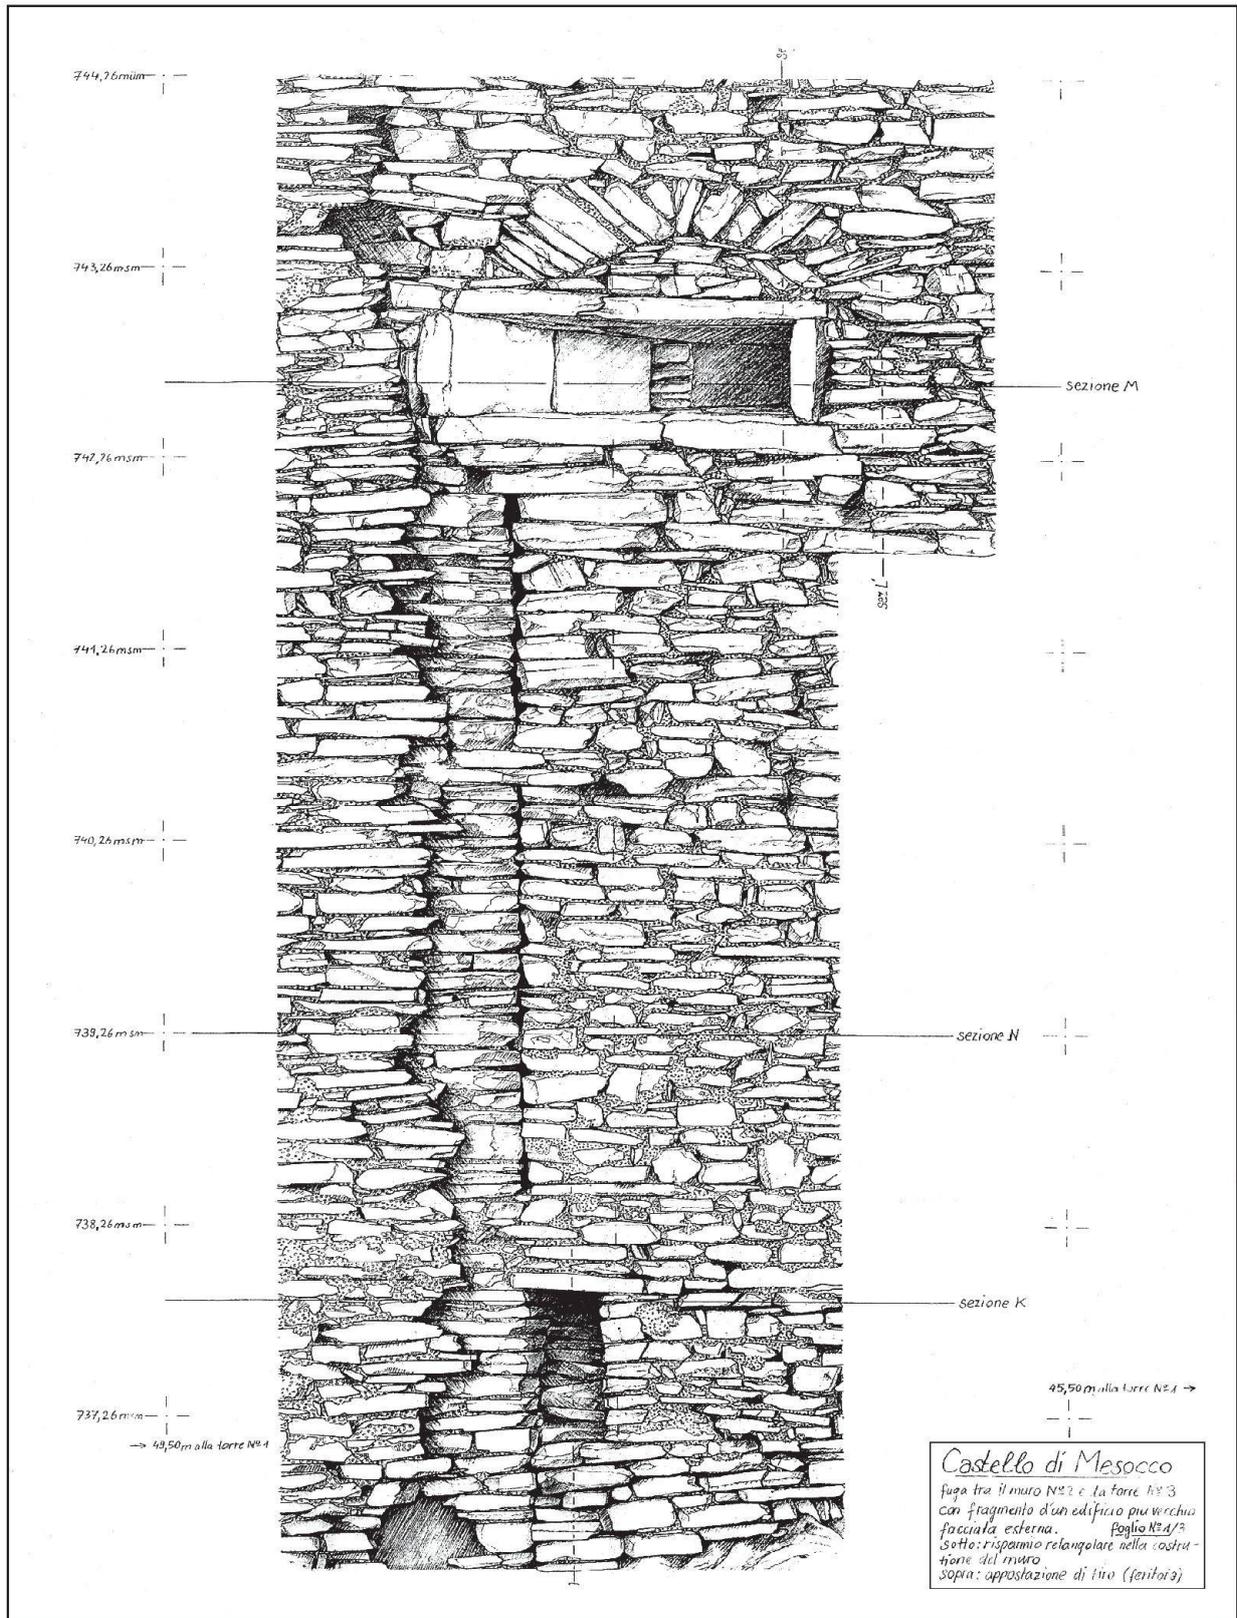
La grande muraglia nord-ovest (2, tappa C3) è stata edificata successivamente, come si può constatare molto bene osservando la complessa struttura della giunzione che la collega al bastione nord. Nel suo paramento esterno sono riconoscibili vari consistenti agglomerati di muratura che a giudicare dal tipo di malta sono reimpieghi del muro medievale (fase B). Un relitto dello stesso si può notare ai piedi del paramento esterno; infatti dovette essere demolito per permettere il tiro radente davanti ad una parete priva di angoli morti con terreno antistante libero da ostacoli (glacis).

Ill. 6 - Castello di Mesocco, giuntura tra il bastione nord (3) e la muraglia (2). Tra i due fa capolino il muro più antico (A).
 Disegno di Mattia Hellmüller

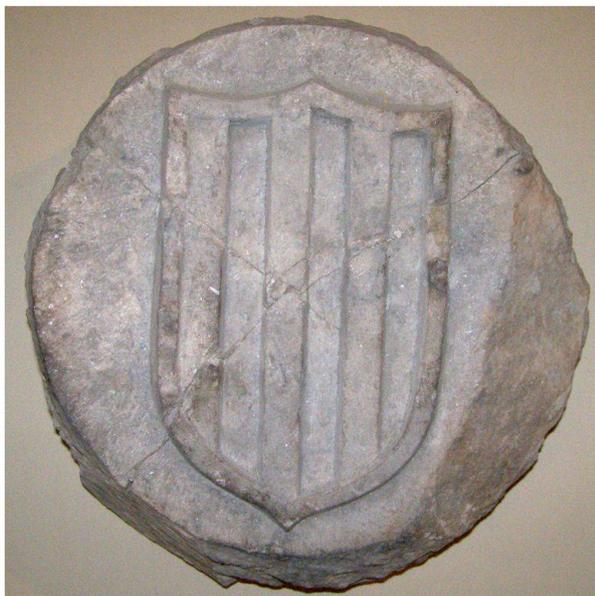
Ill. 7 - Castello di Mesocco, torre esagonale (1). Marmo con scolpito lo stemma dei Trivulzio

La torre esagonale rappresenta, per quanto ne sappiamo, la conclusione dei lavori di fortificazione trivulziani²⁸. Il bianco concio marmoreo con lo stemma trivulzio era pensato dunque non solo come “chiave” a compimento di una volta, ma probabilmente come “chiave” a compimento di tutte le opere di fortificazione del castello di Mesocco.
