Ein Blitzschlag

Zeitschrift: **Rheinfelder Neujaahrsblätter**

Band (Jahr): - **(1972)**

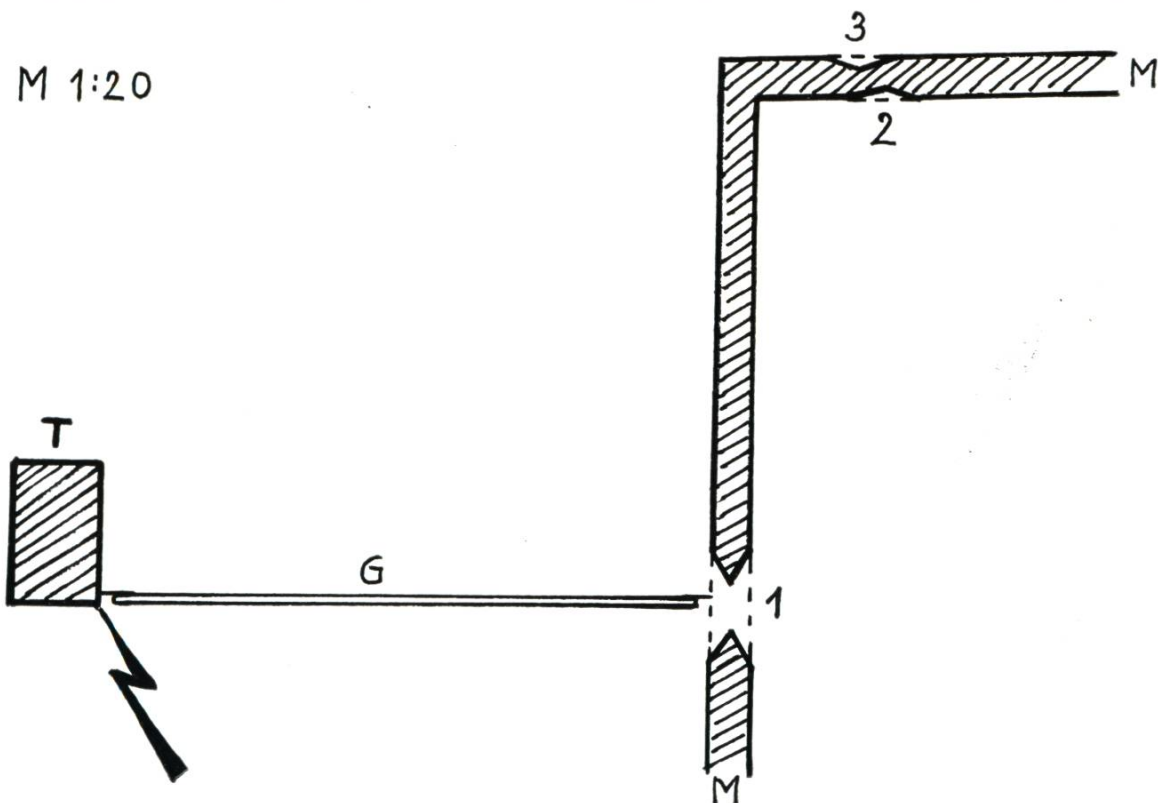
Die Skizze zeigt die Situation. Die beiden Mauern M bilden einen Winkel von etwas mehr als 90° . Sie sind 220 cm hoch und 11,5 cm

dick. Sie bestehen aus armiertem Rollkies. Die Armierung scheint lückenhaft zu sein. – Der 97 cm hohe Türpfosten T ist ebenfalls betoniert. – Das Gartentürchen G besteht aus einem Rahmen aus Eisenrohr und Maschendraht. Es ist heute geschlossen, mit dem Sockel T durch zwei Türangeln und mit der Mauer durch zwei Bandeisen verbunden. Das obere Bandeisen ist 48 cm unterhalb des Loches 1 in der Mauer befestigt.

Der Blitz schlug an der markierten Stelle in den Türpfosten und warf den Verputz bis etwas unter die obere Türangel weg. Die Einschlagstelle ist leicht geschwärzt. – Das Loch 1 hat eine lichte Weite von 14 und 8 cm auf der einen, 13 und 7 cm auf der andern Seite; die Masse der ganzen Schadenstelle betragen 37 und 33 cm bzw. 36 und 25 cm. Es scheint, dass die Armierung hier unterbrochen war. Von oben ragt ins Loch hinein ein Armierungseisen, am unteren Rand des Loches ist keines festzustellen. Von hier wurde übrigens Rollkies bis zum hinteren Eingang des Schulhauses geschleudert. – Der kleine Trichter unterhalb dem Loch 1 hat mit dem Blitzschlag nichts zu tun. – Die Durchmesser des Trichters 2 betragen 20 und 25 cm; er ist 2,5 cm tief. Ins Zentrum hinein, das glänzend schwarz ist, ragt von unten ein Armierungseisen; eine obere Fortsetzung ist nicht zu sehen. – Der Trichter 3 liegt nur 58 cm über dem Boden. Er weist Durchmesser von 18 und 9 cm auf und ist 2,7 cm tief. Im Zentrum ist ein Armierungseisen zu sehen, das senkrecht durchläuft. Es weist blasige Schmelzspuren auf. – Etwas neben diesem Trichter 3 fuhr der Blitz offenbar in den Boden, warf ein Loch von etwa 30 cm Tiefe und ebensolchem Durchmesser auf und traf das Telefonkabel, das dort unter der Mauer durchführt. Dieses Loch habe ich aber nicht gesehen.

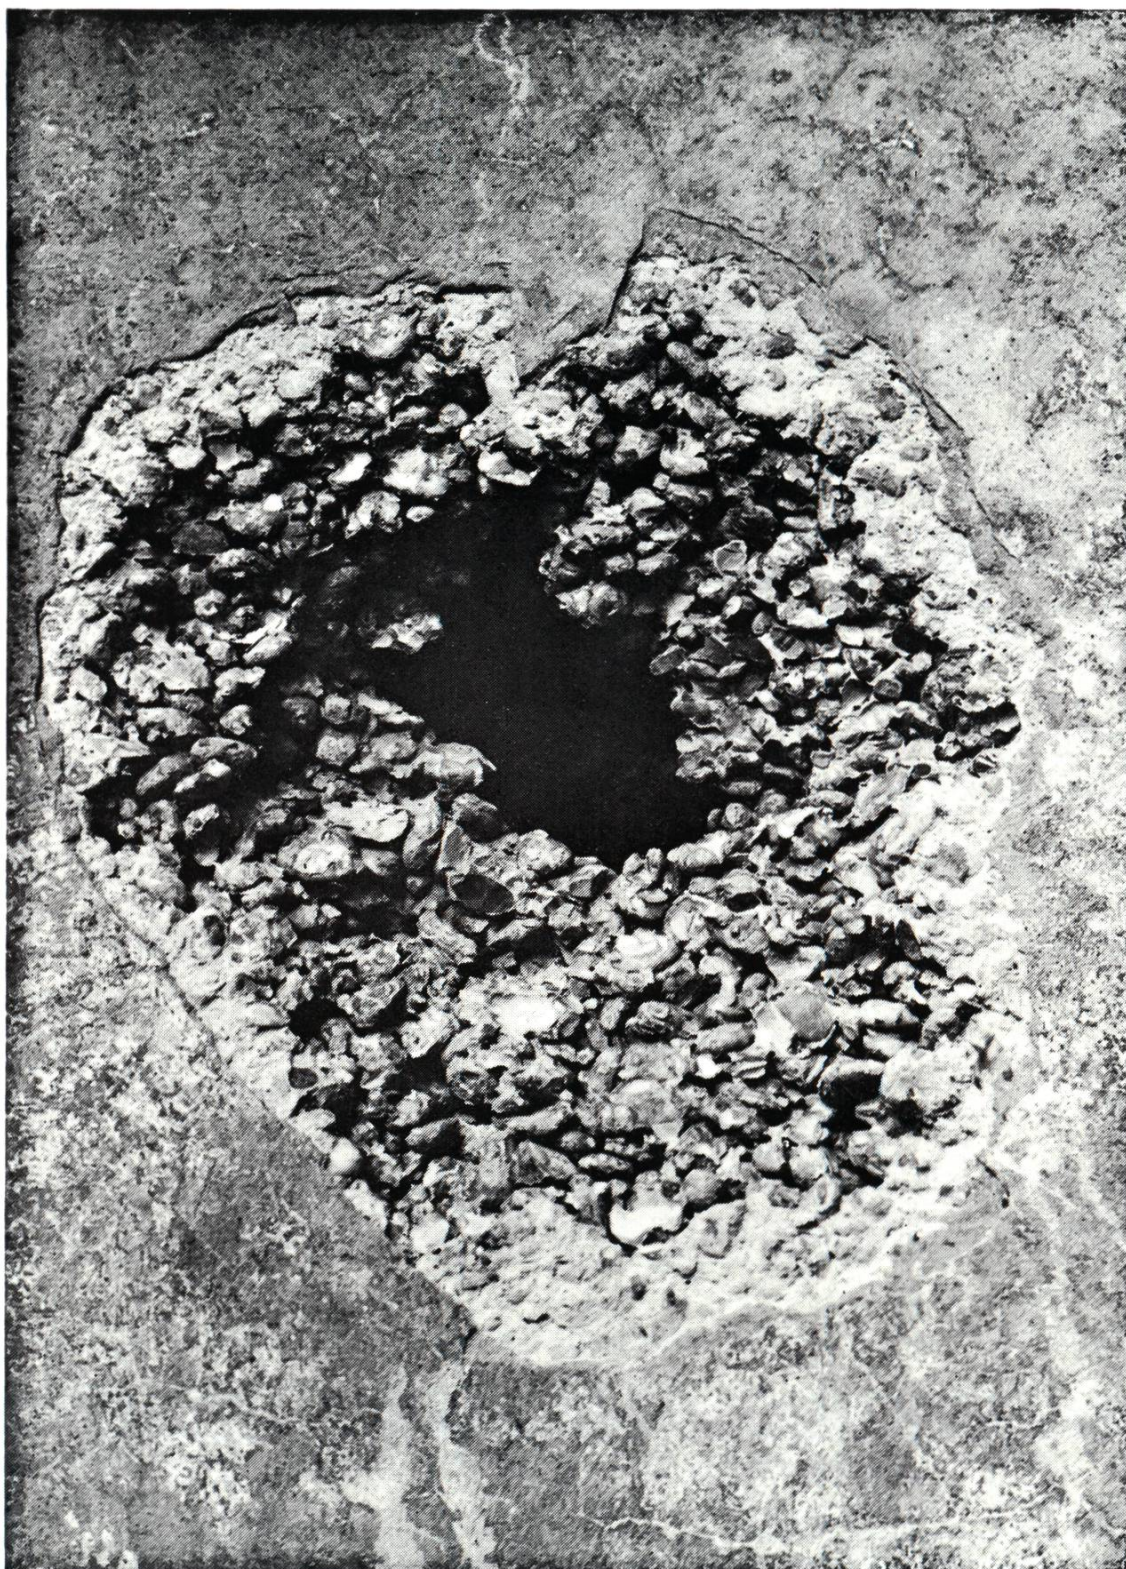
Loch 1.

dort springt der Blitz als Knallfunke auf das nächstliegende Armierungseisen. Vom Funkendruck wird die Mauer nach beiden Seiten herausgeworfen. Diesen Effekt haben wir auch auf dem San Salvatore an einem nur teilweise armierten Wasserbehälter festgestellt, wo ebenfalls Betonzwickel nach innen und aussen ausgesprengt wurden, als der Strom vom Wasser zur Armierung durch den Beton hindurchführen musste. Nun fliesst also der Strom weiter über die Armierung und findet bei 3 offenbar die schwächste Stelle für diesen Austritt aus der Armierung, um dann beim Loch im Boden an dem metallischen Kabelmaterial weiterzufließen. Dieser Mantel stellt für den Blitzstrom eine gute Erdverbindung dar. Der grösste Teil desselben fliesst über den Kabelmantel ab und kann dabei Schaden durch Schmelzen oder durch Induktion in den Kabeladern bewirken.

Der Fall zeigt einmal mehr die Wirkung von Unterbrechungen der Blitzstromleitung, insbesondere im Beton. Wären Türrahmen und Armierung verbunden, so wäre das Loch 1 nicht entstanden. Wären die Armierungseisen unter sich durchweg verbunden, so wäre das Loch 2 nicht entstanden. Wäre die Armierung mit dem Kabelmantel verbunden gewesen, so wäre die Schmelzwirkung am Kabelmantel nicht entstanden, jedoch wären die beim Abfliessen des Blitzstromes entstandenen Induktionswirkungen im Kabel die gleichen geblieben. Daher die neuere Auffassung des Blitzschutzes: Benachbarte Metallteile unter sich möglichst verbinden und vermaschen, um Funken zu vermeiden.»
