# **Bericht über die Mönchensteiner Brücken-Katastrophe: dem Vorsteher des schweiz. Post- und Eisenbahndepartements erstattet**

# Bericht über die Mönchensteiner Brücken-Katastrophe.

Dem Vorsteher des schweiz. Post- und Eisenbahndepartements erstattet von den technischen Experten  
Prof. Ritter und Tetmajer.

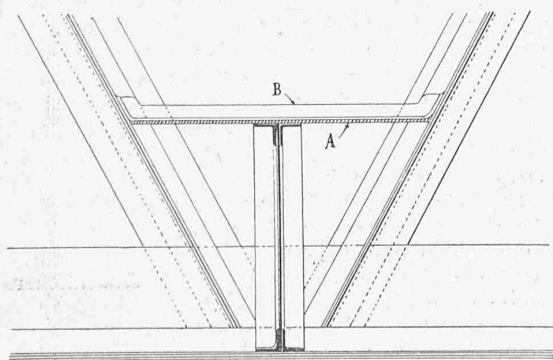
Fig. 45. Bridel'sches Verstärkungsblech.

Eine, wie die Erfahrung lehrte, recht wirksame Versteifung erfuhren die Knotenpunkte an den Untergurten durch die auf Anordnung des Herrn Oberingenieur *Bridel* auf die Querträger genieteten, trapezförmigen Anschlussbleche *A*, deren Saumwinkel *B* beiderseits abgebogen und an die anstossenden Streben genietet wurden. (Fig. 45.)
