# Einsturz des Turmes am Neubau der Kirche zu Batzenheid im Kanton St. Gallen

Zeitschrift: **Schweizerische Bauzeitung**

Band (Jahr): **23/24 (1894)**

## Einsturz des Turmes am Neubau der Kirche zu Batzenheid im Kanton St. Gallen.

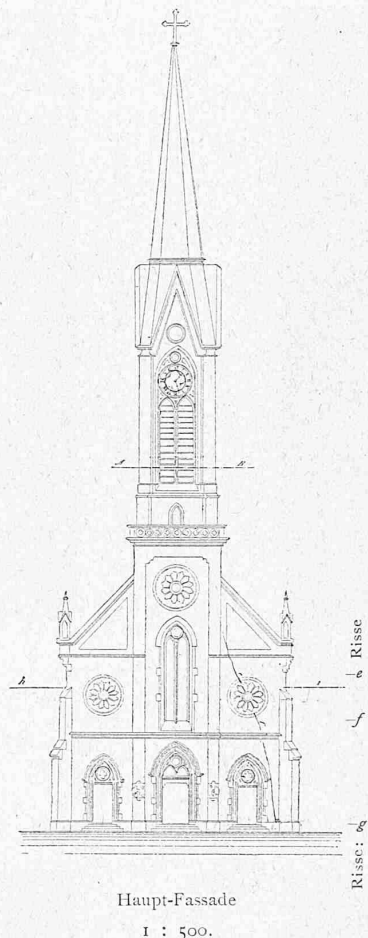
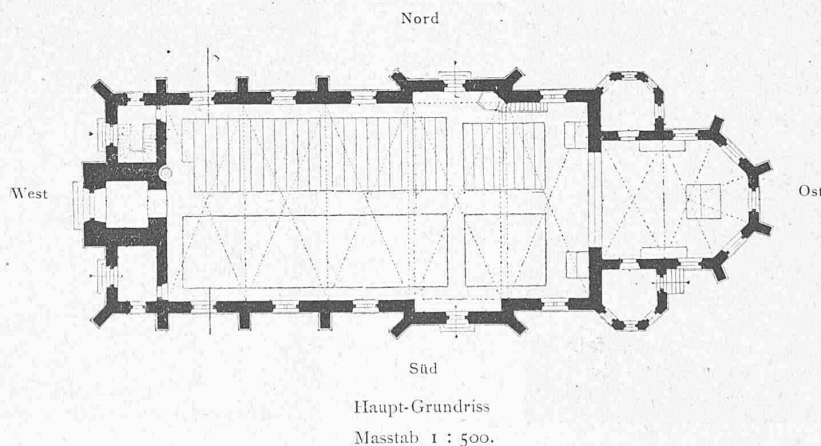
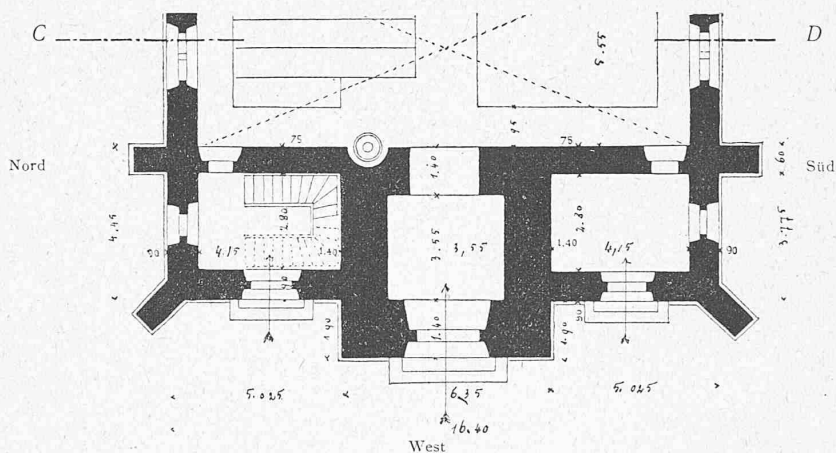
Masstab 1 : 200.

Mit dem Bau der Batzenheider Kirche wurde im letzten Jahre begonnen und im gleichen Jahre das Schiff, der Chor und die Sakristei unter Dach gebracht. Der Turm mit den Anbauten erreichte die Höhe von Oberkant Strebepeiler, d. h. bis zur Linie *b*, *i*.

Im laufenden Jahre hatte der Turm bis zum 21. Juli, dem Tage des Einsturzes, eine Höhe von 29 m erreicht (Linie *AB*) und die Anbauten waren im Rohen fertig, ausschliesslich der Giebelabdeckungen und der Fialen.

Bis zu jenem Tag, abends 4 Uhr, will keiner der am Bau beschäftigten Arbeiter irgendwelche Senkungen oder Risse wahrgenommen haben. Erst um jene Zeit bemerkte man die Risse bei *e*, *f* und *g*, welche sich zusehends erweiterten. Nach 5 Uhr barst das Masswerk der Rosette bei *e*, *f* und fiel zu Boden. Der in Wyl wohnende Architekt wurde telegraphisch zur Stelle gerufen und erschien um 5<sup>h</sup> 45<sup>m</sup> auf dem Bauplatz. Etwas vor 6 Uhr abends, da Feierabend war, verliessen alle Arbeiter, 18 Mann, den Bau.

Die Steinmassen fielen beim Einsturz fast senkrecht, nur wenig in südwestlicher Richtung. Der ganze Teil der Kirche, westlich von *C D*, kam auf einmal zum Einsturz.

Obschon, wie bereits bemerkt, am Turm selbst keine Risse beobachtet wurden, waren doch die vorerwähnten Risse bei *e*, *f* und *g* sehr wahrscheinlich eine Folge des Druckes, den der Turm auf diesen Teil der Kirche ausübte.

Eingestürzter Teil der Kirche.

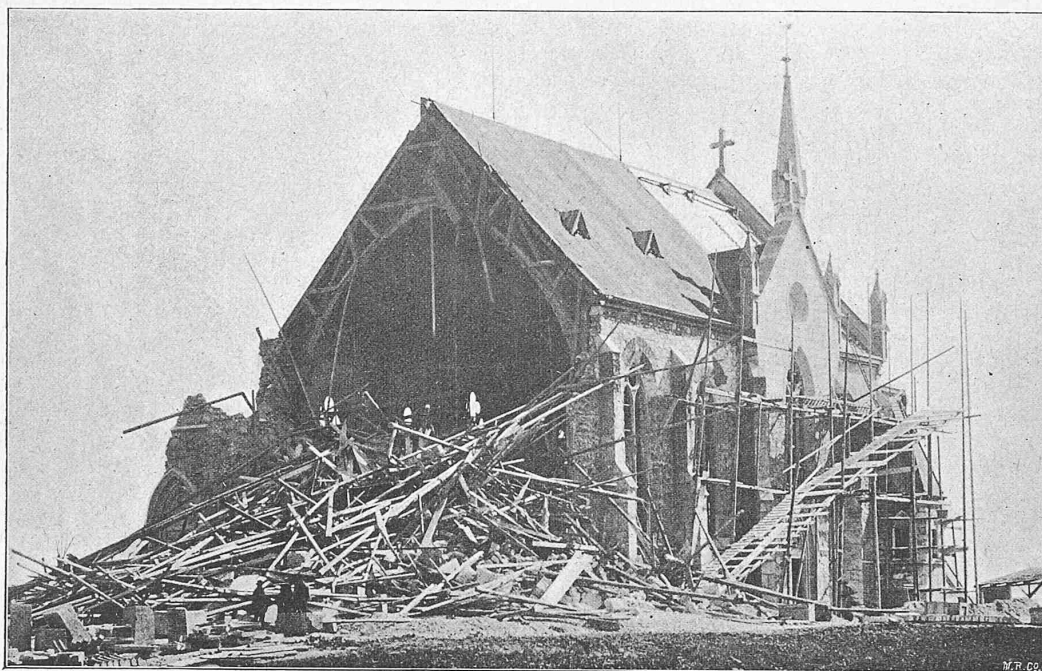
An den Ecken des Turmes war teilweise für einen Eckverband gesorgt, aber dieser Verband wirkt wohl in der Richtung der Gesichtsfläche, nicht aber in derjenigen der Mauerdicke. In ähnlicher Weise wurde zu wenig für den Verband zwischen Hausteinarbeit und Mauerwerk gesorgt, was deutlich am stehengebliebenen linken Eingang sichtbar war.

Ansicht der Kirche nach dem Einsturz des Turmes.
