Die Erosionsrinne der Staumauer im Schräh des Kraftwerks Wäggitäl

Zeitschrift: **Schweizerische Bauzeitung**

Band (Jahr): **83/84 (1924)**

Die Erosionsrinne der Staumauer im Schräh des Kraftwerks Wäggitäl.

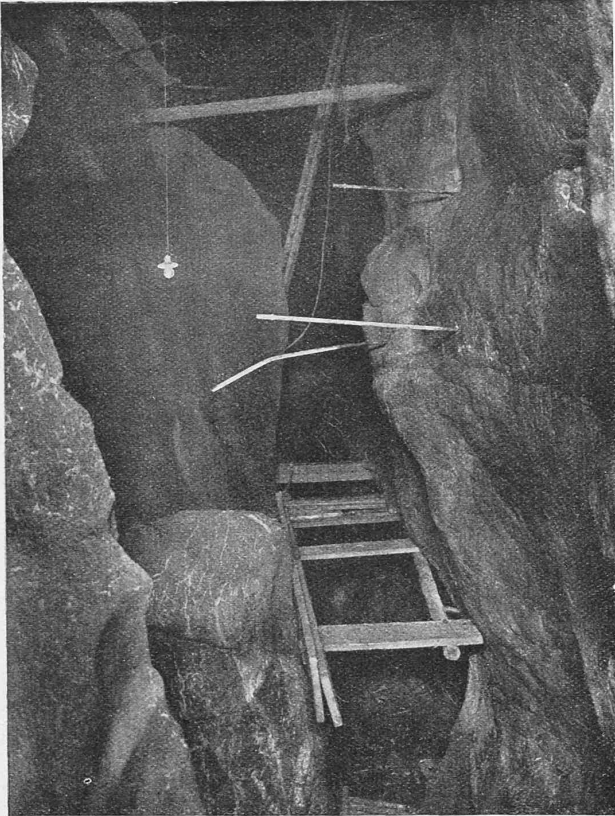
Abb. 3. Blick talauswärts von 10 m talwärts der seeseitigen Mauerflucht.

ganze Länge des Mauerfundamentes ausgeräumt, der Fels sauber gewaschen und der Hohlraum nachher ausbetoniert. Für die Zuführung des Beton waren schachtförmige Oeffnungen in der provisorischen Ueberbrückung der Rinne ausgespart gewesen. Die Abb. 3 bis 6 zeigen den Zustand unmittelbar vor der Betonierung. Wie den Photographien zu entnehmen ist, zeigte der Fels überall vollkommen glattgeschliffene, absolut gesunde Flächen. Einzelne Teile zeigen besonders häufige Calzit-Adern, die wohl z. T. in der Tektonik, bezw. in der Verwerfung begründet sind. Im tiefsten Teile steht rechts der Orbitolinen-Hori-

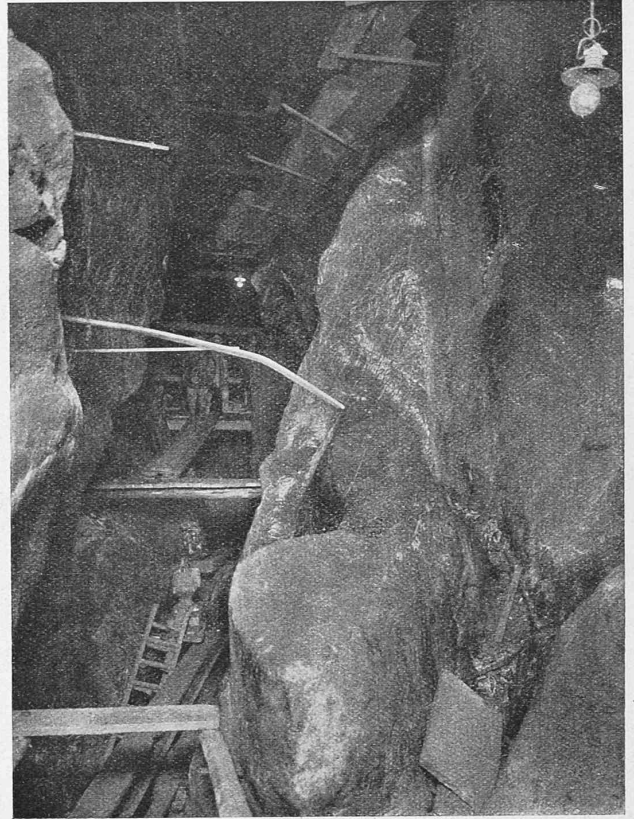
Abb. 4. Blick taleinwärts von 17 m talwärts der seeseitigen Mauerflucht.

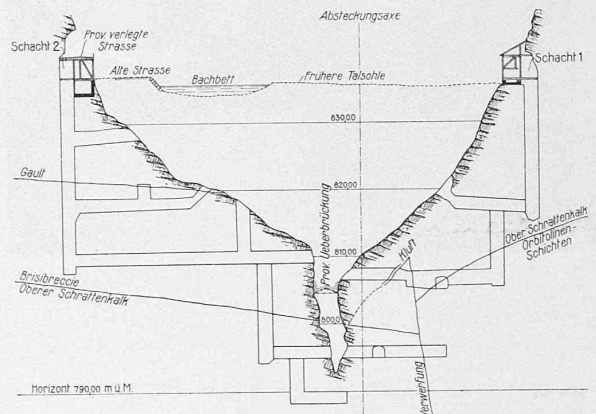
Abb. 1. Profil durch die Sondierschächte- und Stollen. — 1:1000. (Vergl. das Prognose-Profil in Bd. 77, S. 86, Abb. 8).

Sowohl die Abb. 1 wie die Abb. 2 zeigen, dass die Aufschlüsse des Baues die Ergebnisse der Sondierungen vollauf bestätigt haben. Auf dem ganzen Verlauf des Mauerfundamentes hat das Felsprofil unter Tag die gleiche Charakteristik beibehalten, nämlich auf etwa 30 m Tiefe eine trogförmige Ausbildung, daran anschliessend eine enge Rinne, einen „Cannon“, der bis reichlich 40 m unter den ursprünglichen Talboden reicht. Diese eigentliche Erosionsrinne fällt, abgesehen von dem Teil gegen die seeseitige Vorderflucht der Mauer, in ihrem Verlaufe genau zusammen mit der senkrechten Hauptverwerfung (Querverschiebung), die sich mitten durch diese Felsenenge zieht. In dem vor Beginn der Bauarbeiten ausgeführten Sondierprofil war diese Verwerfung bereits festgestellt worden, sie liegt aber

zufälligerweise in diesem Profile rd. 13 m rechts der Talinie, da diese schief zu den beiden Felsrändern verläuft. Die relative Vertikalverschiebung der verschiedenen Stufen der Kreide beträgt nahezu 40 m. Es ist daher begreiflich, dass das Gestein längs dieser Verwerfungsfläche tektonisch stark beansprucht ist, in seinem inneren Zusammenhange teilweise zermürbt ist und auch, neben zahlreichen Calzit-Adern, Zeichen von Umkristallisation zeigt. Die dadurch bedingte geringere mechanische Festigkeit hat natürlich die Veranlassung gegeben, dass der Lauf des Aabaches sich der Verwerfung entlang eingeschnitten, und hierauf, während der Glazialzeit, der Gletscher den oberen Teil muldenförmig verbreitert hat. Die Verwerfungsfläche selbst hat sich in der Erosionsrinne nirgends als offene Kluft gezeigt; sie war stets als 2 bis 5 cm breites Band stark zermürbter, aber immerhin geschlossener Gesteinspartien deutlich erkennbar. Versuche, diese Gesteinspartie durch Zement-Injektion zu dichten, haben insofern gute Ergebnisse ge-

zeigt, als es selbst unter 6 at Ueberdruck nicht möglich war, Zementmilch in das Gebirge einzupressen.

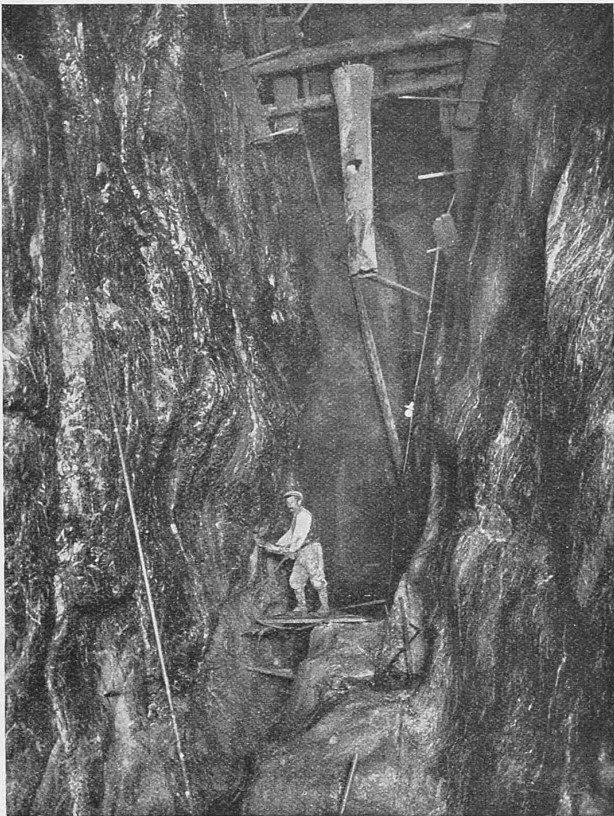
Abb. 5. Blick taleinwärts von 36 m talwärts der seeseitigen Mauerflucht.

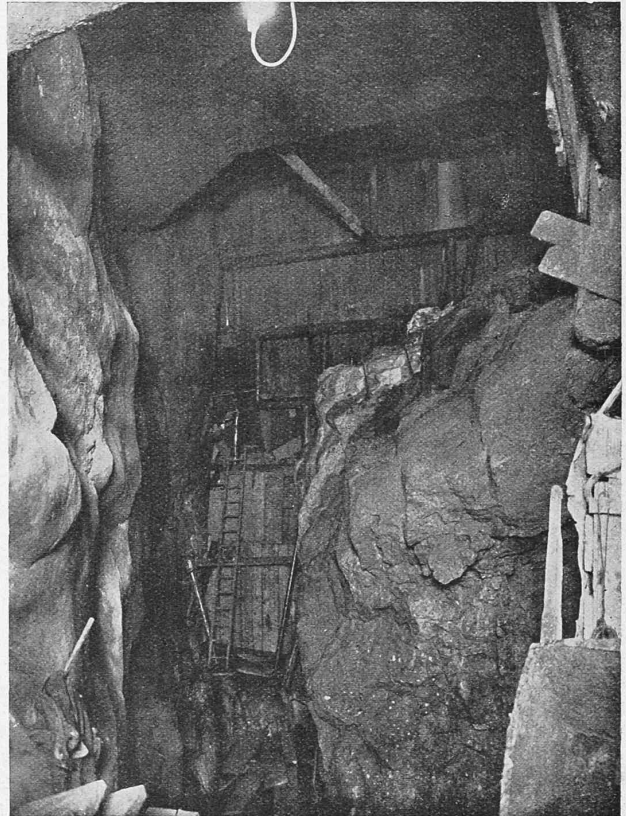
Abb. 6. Blick talauswärts von 59 m talwärts der seeseitigen Mauerflucht,

im Hintergrund die talwärtige Abschlusswand der Baugrube, oben die Decke der Fundamentrinne, gebildet durch deren provisorische Ueberbrückung.
Abb. 3 bis 6. Aufgen. am 25. Okt. 1923 von H. Wolf-Bender in Zürich.
