Risse bei der Mischbauweise

Von H. R. Preisig, Abteilung für Bauschäden, EMPA, Dübendorf

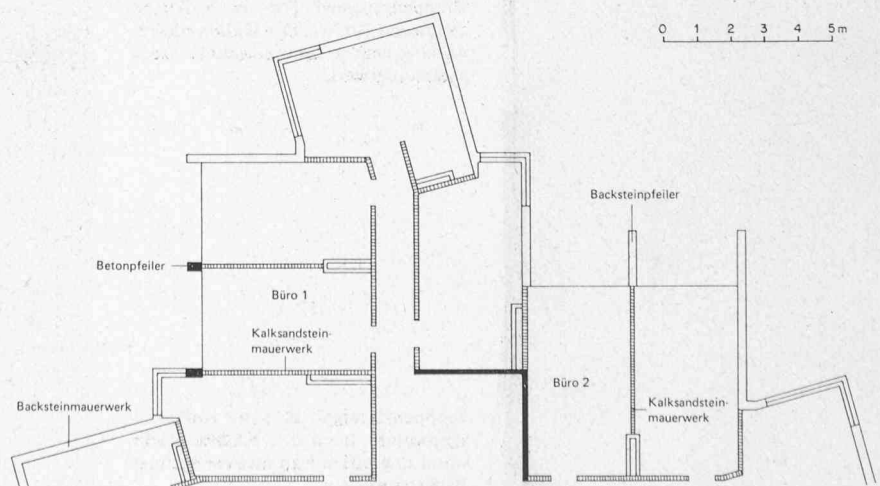
Ausschnitt aus dem Grundriss. Eingezeichnet sind die tragenden Wände und Pfeiler aus Backstein, Kalksandstein und Beton

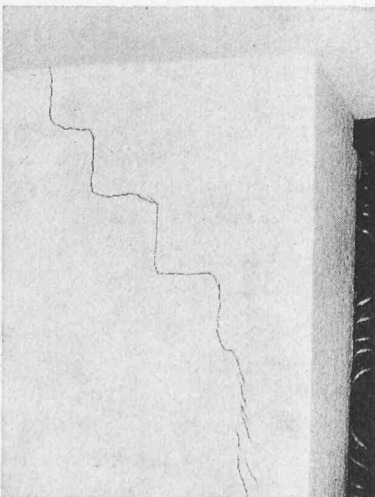
Treppenförmiger Riss in Kalksandsteinwand (links). Die Kalksandsteinwand grenzt an aussenliegendes Backsteinmauerwerk

So schwindet und kriecht beispielsweise das Kalksandsteinmauerwerk und die Betonpfeiler infolge Austrocknung und Belastung, während das Backsteinmauerwerk eher eine gegenläufige Tendenz zu Quellverformungen aufweist. Die Schwind- und Kriechverformungen der Kalksandsteinwände sowie die Quellverformungen der Backsteinwände addieren sich über die einzelnen Geschosse, wodurch die Innenwände vor allem in den obersten Geschossen durch Schubkräfte beansprucht werden. Den unterschiedlichen Bewegungen der Aussen- und Innenwände können die Betondecken nicht überall und nicht gleichmässig folgen. Dies gilt vor allem für die Zonen im Bereich zweier Materialien mit ungleichem Verformungsverhalten. Dadurch lagern sich die Betondecken vorwiegend auf dem Backsteinmauerwerk auf und entlasten örtlich das Kalksandsteinmauerwerk, wodurch beispielsweise ein freieres Schwinden der Kalksandsteinwände ermöglicht wird. Das Schwinden der Wände im obersten Geschoss wird zudem durch die geringere Auflast weniger behindert.

Ähnliche Schadenfälle zeigen, dass sich die temperatur- und feuchtigkeitsbedingten Bewegungen der verschiedenen Bauteile nun auf die vorhandenen Risse in den Kalksandsteinwänden konzentrieren. Im Bereich der Risse ist deshalb, vor allem im obersten Geschoss, mit reversiblen Bewegungen zu rechnen. Eine sichere Sanierung ist darum nur durch eine Verkleidung der Risse möglich, da mit starrem Material ausgespachtelte Risse in den Wänden des obersten Geschosses in der Regel wieder auftreten.
