Geotechnische Probleme beim Neubau des Gymnasiums Biel

Von Ulrich Schär, Bern/Zürich

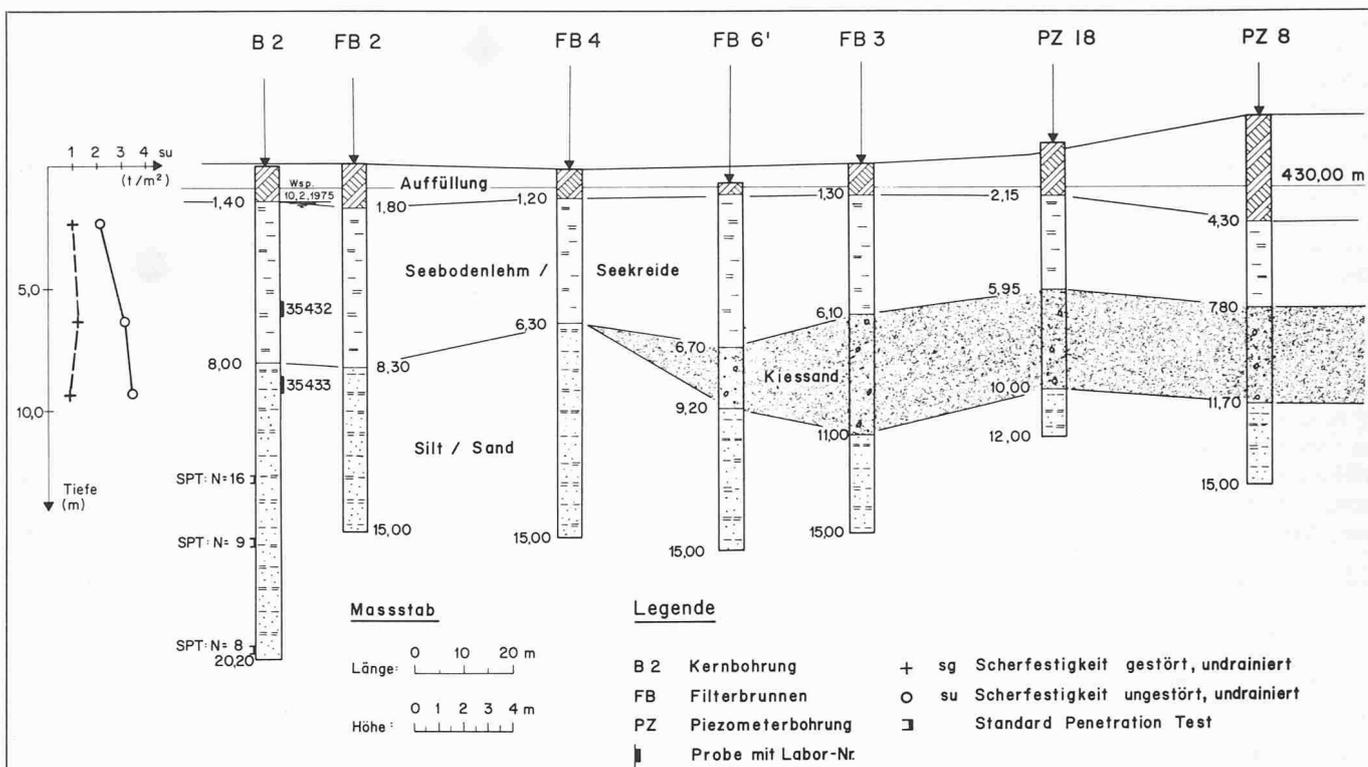
Bauphase anhand der Aufnahme der Piezometerbohrungen, Brunnenbohrungen, Injektionsbohrungen und Spundwanddrämmungen erkennbar wurde, dringt von Osten her ein rund 4 m starker, wasserführender Schotterkörper bis ins Bauareal vor und keilt ungefähr an der in Bild 2 eingezeichneten Linie westwärts aus (s. dazu auch Bilder 3 und 4). Kornverteilungen des betreffenden Materials sind in Bild 5 aufgetragen. Die undrainierte Scherfestigkeit des unter der Aufschüttung anstehenden tonigen Silts (Seekreide, Seebodenlehm), in dem der Baugrubenaushub erfolgen sollte, war, wie auf Bild 3 dargestellt, mit durchschnittlich rund 2,5 t/m² gering, wobei sich bei den entsprechenden Scherflügelversuchen

Bild 3. Geotechnischer Schnitt W-E mit eingezeichnetem Kiessandhorizont

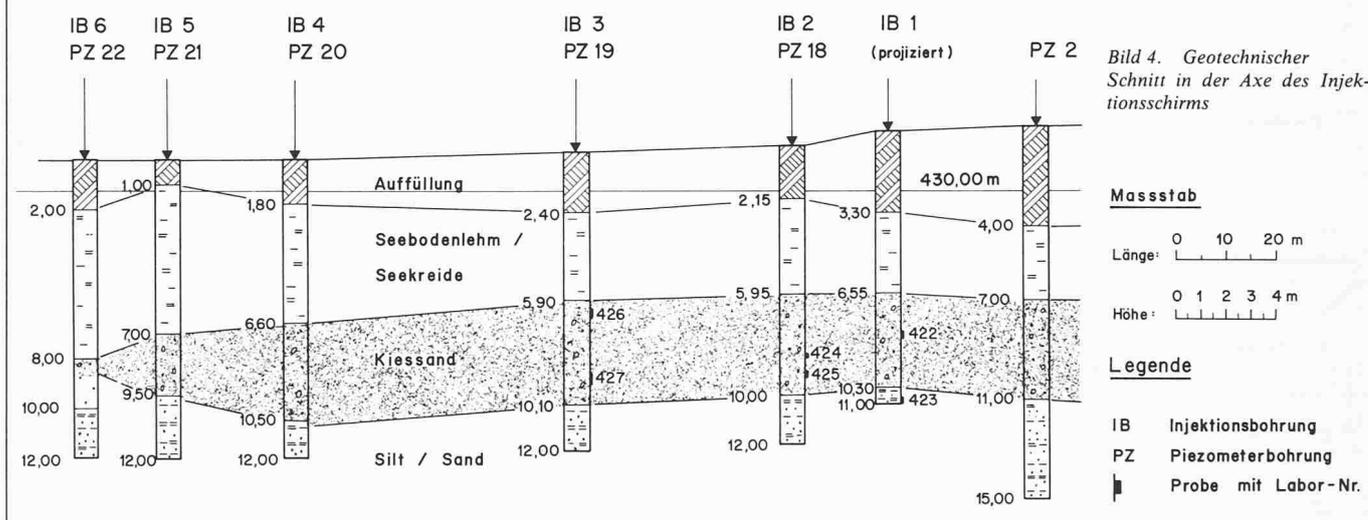
Bild 4. Geotechnischer Schnitt in der Axe des Injektionsschirms

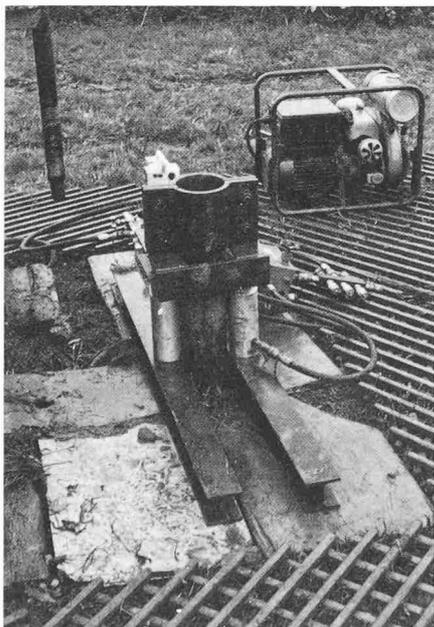
Bild 7. Durchführung von Mantelreibungsversuchen am Futterrohr von Kernbohrung B 2. Bildmitte die synchron laufenden hydraulischen Pressen

- Doppelte Verspannung des Pfahles im Kiessand und Silt/Sand durch Rammverdrängung und Injektion und damit Mobilisierung eines Höchstmasses an Mantelreibung («schwimmende» Pfählung!). (Wie die Mantelreibungsversuche in der Sondierphase (siehe Bild 7) ergaben, war ohne «Bodenverbesserung» keine grosse Mantelreibung vorhanden).
 - Nennlasten bis 160 t zulässig und damit Möglichkeit grösserer Pfahlabstände, was bezüglich Setzungsverhalten aus Gruppenwirkung sowie totaler erforderlicher Rammenergie zum Niederbringen der Pfähle günstig erschien.
 - Vorliegen guter Erfahrungen mit den gewählten Pfahlsystemen bei früheren Objekten in der Nähe des Gymnasiums.
- Bohrpfähle schieden wegen geringerer Mantelreibung, des Fehlens einer eigentlichen Tragschicht im Pfahlspit-

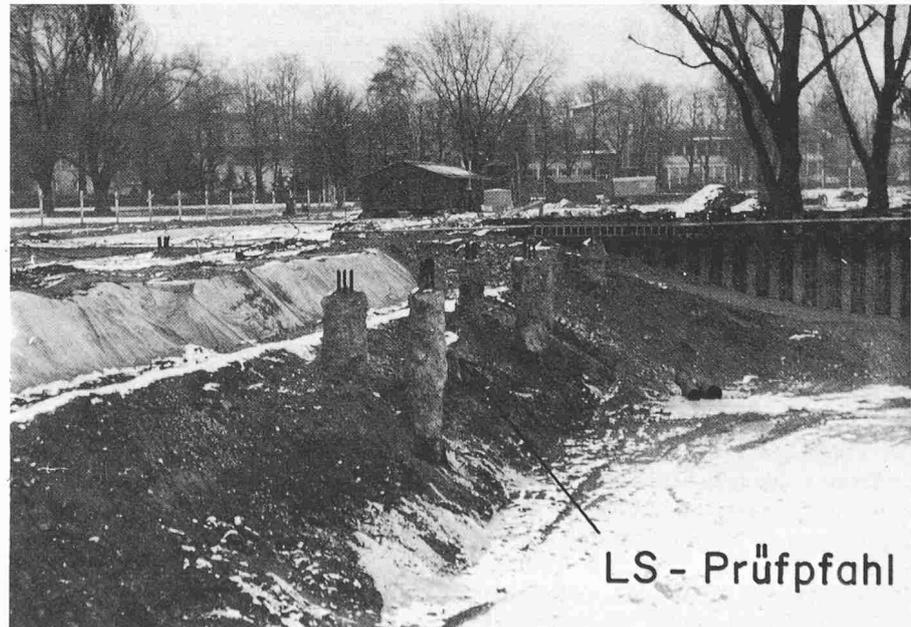
Bild 8. Im Zuge des Aushubs ausgegrabene Zeissl- und LS-Pfähle der Probelastungsversuche. Links im Bild die mit Plastik abgedeckte Böschung des Voraushubs, welcher in der ersten Bauphase zur Ableitung des Schmutzwassers aus der Auffüllschicht diente (s. auch Bild 10)

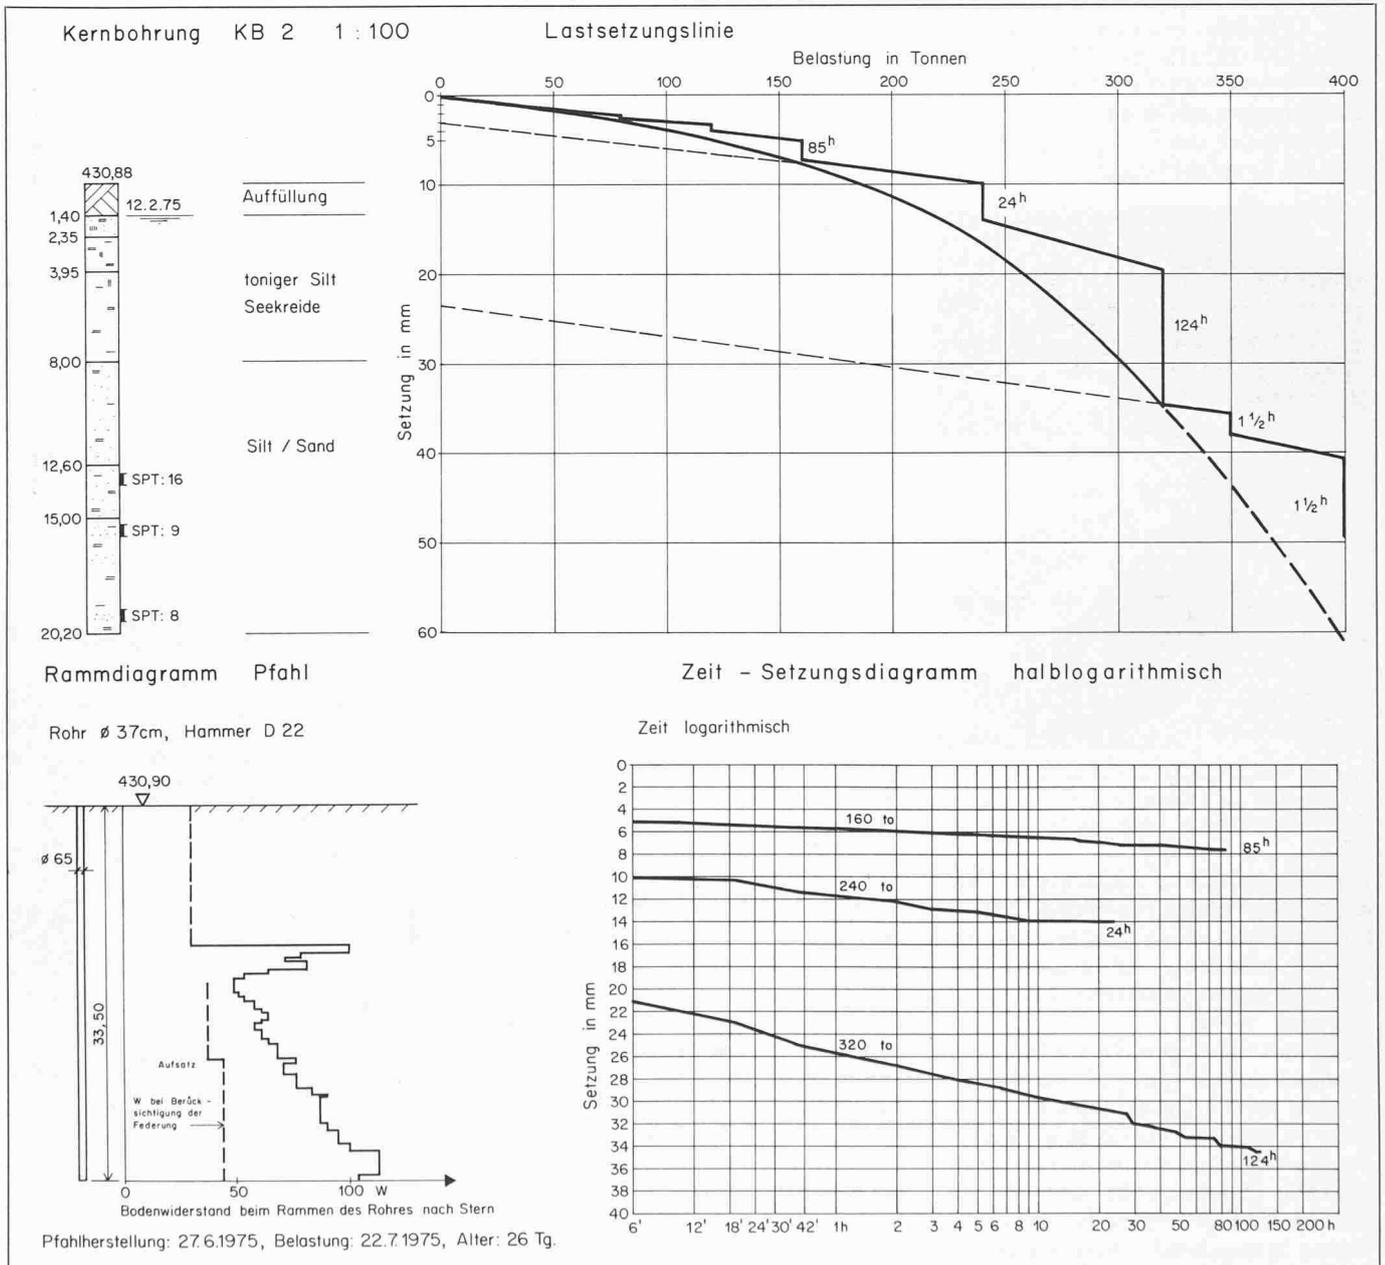
Bild 9. Probebelastung Injektions-Ortbeton-Ramppfahl Typ LS ab Terrainoberfläche vor Baubeginn (Pfahlänge 33,50 m, Durchmesser 0,65 m)

können die Ergebnisse der Pfahlbelastungsversuche bei den erwähnten ungünstigen Randbedingungen als sehr zufriedenstellend bezeichnet werden. Wie aus dem Lastsetzungs- und Zeitsetzungsverlauf des 33,50 m langen LS-Druckpfahls in Bild 9 hervorgeht, war bei der Nennlast von 160 t eine Pfahlsetzung von rund 7 mm und bei der erforderlichen Prüflast von 320 t eine solche von 35 mm zu verzeichnen, was ziemlich genau der Vorausberechnung nach der Methode von Cambefort-Casasán entsprach. Die Pfahlbelastung erfolgte 26 Tage nach der Pfahlherstellung. Das allfällige Auftreten von Porenwasserspannungen im den Pfahl umgebenden Untergrund zufolge der Rammung wurde mittels in verschiedenen Tiefen versetzten Gebern (Quarzkernen) überprüft. Es konnten dabei keine nennenswerten Porenwasserüberdrücke festgestellt werden. Ein Blick auf Bild 9 (Zeit-Setzungsdiagramm) zeigt ausserdem, dass beispielsweise bei einer Belastung von 240 t (also der 1,5fachen Nennlast) das nach Norm SIA 192 (Punkt 4.57.5) geforderte Kriterium bezüglich des Abklingens der Setzungen erfüllt war. Ein Vergleich des LS-Druckpfahls mit dem LS-Zugpfahl bezüglich der Anteile

Mantelreibung und Spitzenwiderstand ergibt, dass bei den betreffenden Probelastungsversuchen mindestens rund 60% Mantelreibung und maximal etwa 40% Spitzenwiderstand mobilisiert worden sind.
