Der schiefe Turm von St. Moritz

Seit 1976 betreut das Institut für Grundbau und Bodenmechanik (IGB) die Untersuchungen über den schiefen Turm von St. Moritz, die 1983 zur «3. Sanierung» führten. Nachfolgender Beitrag stellt die wichtigsten Fakten zusammen.

VON RUDOLF WULLIMANN UND
FREDI SCHNELLER,
ZÜRICH

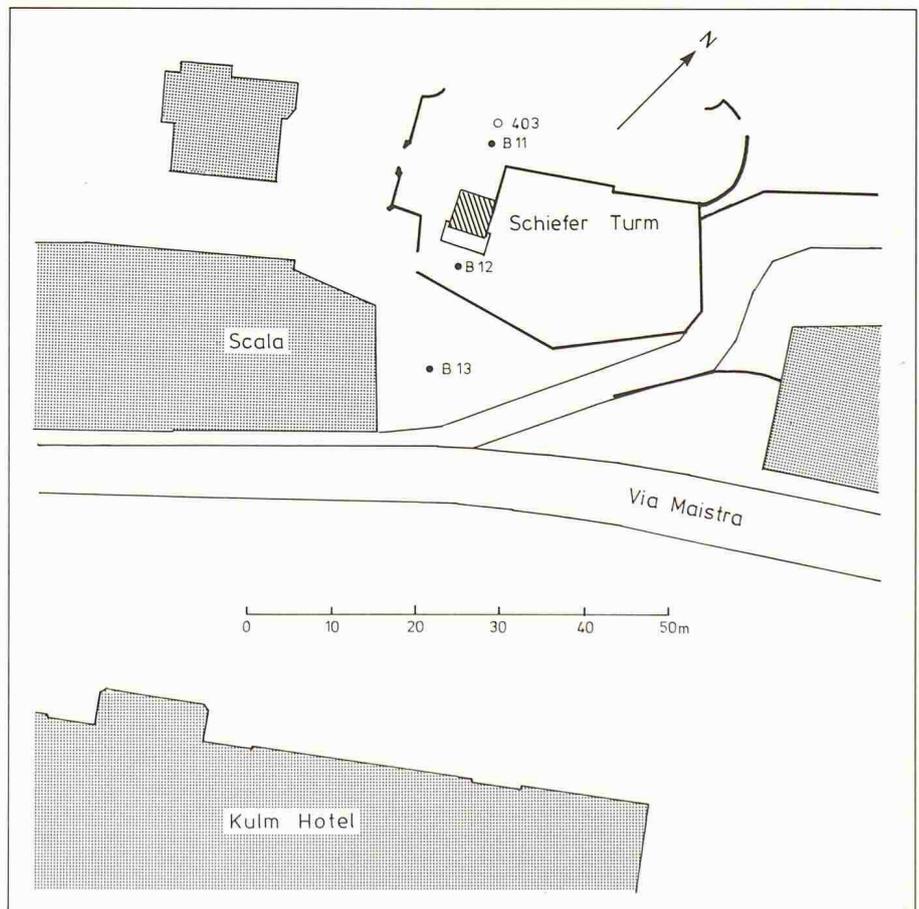
Der Turm liegt im Brattas-Hang, nördlich des Hotels «Kulm», oberhalb der Via Maistra (Bild 1). Der Brattas-Hang im nordöstlichen Gemeindegebiet von St. Moritz ist ein Kriechhang. Das Lockergesteinsmaterial staut sich an einem Felsriegel auf, der unter dem Hotel «Kulm», entlang der Via Maistra, durchläuft. Der Turm liegt somit in dieser Stauzone, und die hier noch herrschenden Kriechbewegungen bestimmen weitgehend das Verhalten des Turmes.

Bild 1. Situation. Das nicht schraffierte Rechteck an der Talseite des Turmgrundrisses stellt die Fundamentverbreiterung, ausgeführt 1928 von Maillart und Prader, dar

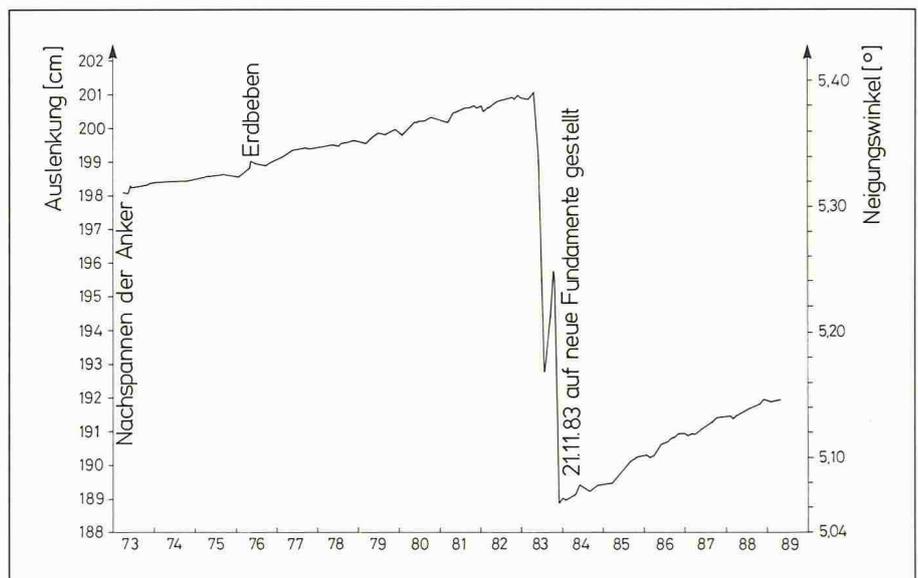
Am 21. November 1983 wurde der Turm auf neue Fundamente (Bild 6) gestellt. Nach diesem Datum zeigt sich, dass die Neigung des Turmes zunächst etwas stärker zunimmt als vor der 3. Sanierung (Verdrehung der Fundamentalscheiben). Aus Bild 4 ist im Detail eine Beschleunigung der Neigung im Frühjahr/Sommer und eine Verlangsamung im Herbst/Winter abzulesen. Dies ist im wesentlichen auf die Durchströmung des Hanges, welche in den angegebenen Perioden stark bzw. schwach ist, zurückzuführen.

Bild 4. Ausschnitt aus Bild 3 im vergrösserten Massstab. Verlauf der Neigung bzw. Auslenkung seit 1973

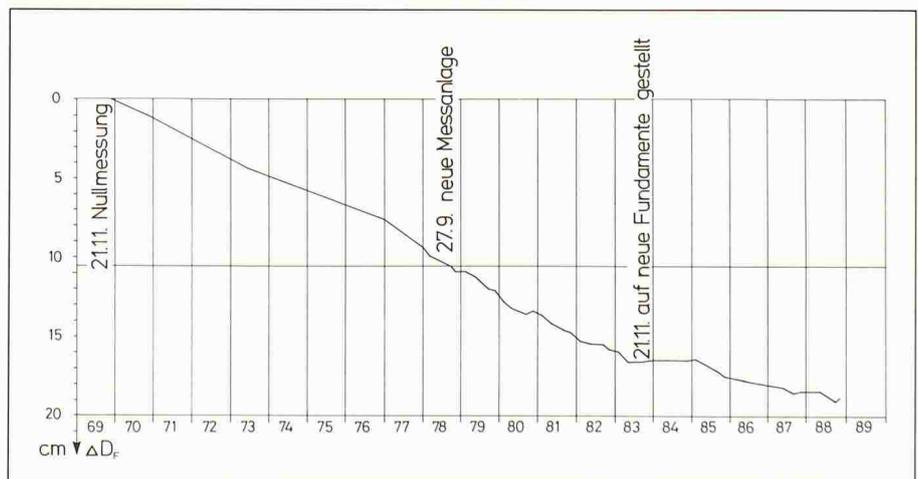
Der Verlauf der Turmfussverschiebung seit 1970 ist in Bild 5 aufgezeichnet. Die Verschiebung des Turmfusses ergibt sich aus Distanzmessungen (Genauigkeit ± 2 mm) vom Felsriegel beim Hotel «Kulm» aus. Diese Messungen werden dreimal jährlich vorgenommen. In erster Näherung ist aus Bild 5 eine mittlere Verschiebungsgeschwindigkeit von rund $v_m \approx 1,3$ cm/Jahr in der Zeit von 1970 bis Ende 1982 und ein $v_m \approx 0,5$ cm/Jahr in den letzten Jahren herauszulesen. Über die ganze Messzeit gemittelt, ergibt sich $v_m \approx 1,0$ cm/Jahr.

Bild 5. Verschiebung des Turmfusses von 1970 bis Ende 1988

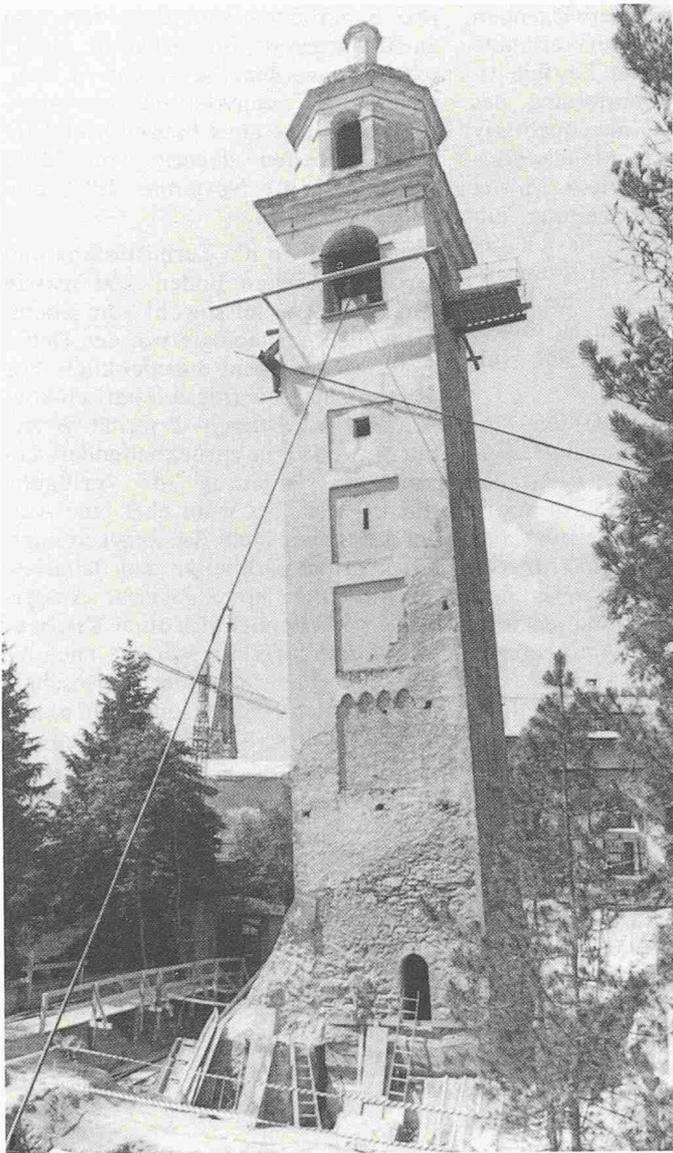
Bild 7. Verankerung des Turmes während der Bauarbeiten (aus [7])

verankert. Zusätzlich zu 1928 wurde der Turm auch nach beiden Seiten mit Schrägkabeln gesichert (Bild 7). Zur Reduktion der Temperaturverformungen wurden die Kabel in Hüllrohre gelegt. Die Ausführung der Arbeiten erfolgte in kleinen Etappen, jeweils hinten beginnend und nach vorne fortschreitend. Die vorhandene markante Schiefstellung des Turmes hat den Mut zur Forcierung der Bauarbeiten laufend gedämpft.
