Autor(en): **Wepf, Dieter / Smit, Patrick**

Zeitschrift: **Schweizer Ingenieur und Architekt**

Band (Jahr): **111 (1993)**

# Das Erdbeben in der Türkei vom 13. März 1992

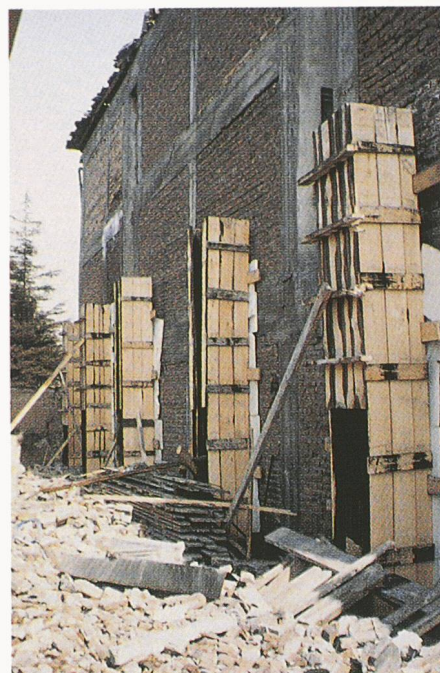
Bild 6. Dreigeschossiger Stahlbetonskelettbau, mit Modul-Backsteinen ausgefacht, ohne Schäden in der Tragstruktur

Verhalten aufwiesen, was entsprechend geringere Schäden zur Folge hatte (Beispiele Bilder 6 und 11). Bei der vorliegenden Beurteilung insgesamt ist zu berücksichtigen, dass es sich um ein Beben mit maximalen Amplituden der Bodenbeschleunigung im niederfrequenten Bereich gehandelt hat.

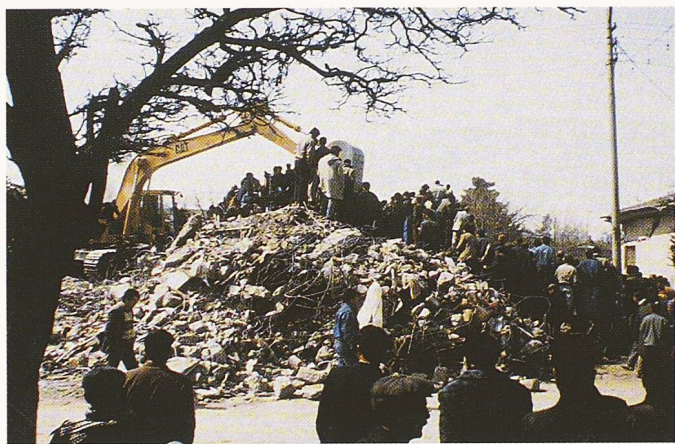
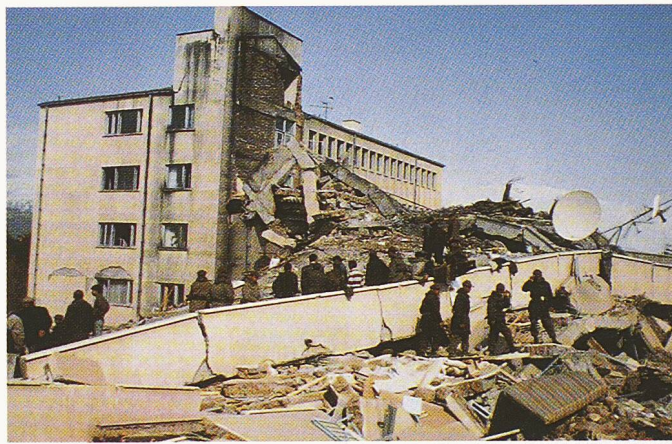
Bild 8. Richtung NNW eingestürzter, fünfstöckiger, L-förmiger Stahlbetonskelettbau eines Spitals in Erzincan

Der fünfstöckige, einen L-förmigen Grundriss aufweisende neuere Teil des Spitals, der vom vierstöckigen, mit einem Hochparterre versehenen Teil im Bereich des Treppenhauses/Verbindungsganges dilatiert war, stürzte progressiv in Richtung NNW ein (Bild 8). Die Kassettendecken lagen in Richtung NNW gestaffelt aufeinander. Backsteinzwischenwände und Betonstützen wurden komplett zerstört. Das Verbindungsbauwerk wurde vom einstürzenden Gebäudeteil mitgerissen. Der stehengebliebene Teil weist im Hochparterre in den Aussenmauern auf der schmalen Gebäudeseite Diagonallrisse und horizontale Trennrisse auf. Die Fasadensbetonstützen der Längsfassade wurden an den Stützenfüssen aus ihrer Verankerung gerissen. Sämtliche Endhaken der Armierung wurden freige-

- Unsymmetrische Gebäudegrundrisse, damit Zusatzbelastungen infolge induzierter Torsionsschwingungen, Überbelastung von Randtragelementen (Beispiel L-förmiger Spitalbau, Bild 8)
- Unterschiedlich hohe, unterschiedlich steif ausgebildete, aneinandergebaute Häuser mit Deckenkonstruktionen auf unterschiedlichem Höhenniveau (Beispiele Einkaufszentrum, Bankeckhaus)
- Sogenannte weiche Geschosse, mit diskontinuierlichen bzw. gänzlich fehlenden Schubwänden, die durch Zwischenwände ausgesteifte Obergeschosse tragen (Beispiele Geschäftshäuser, Hotelbau)
- Zusammenprall einzelner Gebäude bei ungenügendem Abstand bei un-

Bild 9. Eingestürzter, dilatierter, fünfstöckiger Stahlbetonskelettbau mit Unterzugsdecken des Mädchenheimes von Erzincan

Ebenfalls einen Totaleinsturz erlitt ein Teil eines fünfstöckigen Mädchenheimes (Bild 9). Das Haus stürzte in Richtung Nordwest ein, wobei die obersten Betonunterzugsdecken bis zu 3 m vom dilatierten, stehengebliebenen, ebenfalls fünfstöckigen Teil weg zu liegen kamen. In unmittelbarer Nähe des Spitals stürzte ein vierstöckiges Einkaufszentrum ein, das das Ende einer aneinander gereihten Häuserzeile bildete. Ein vierstöckiges Geschäftshaus, am Ende einer Häuserzeile und unmittelbar neben einer offenen Baugrube stehend, ein vierstöckiges auf einer einstöckigen Tiefgarage stehendes Hotel sowie ein vierstöckiges in einer Strassenecke stehendes Bankgebäude, das im rechten Winkel zu zwei Häuserzeilen mit zwei- und dreigeschossigen Bauten stand, sind weitere Beispiele von Totaleinstürzen.

terschiedlichem Schwingverhalten (Beispiele Eckhäuser, Mädchenheim, Bild 9)

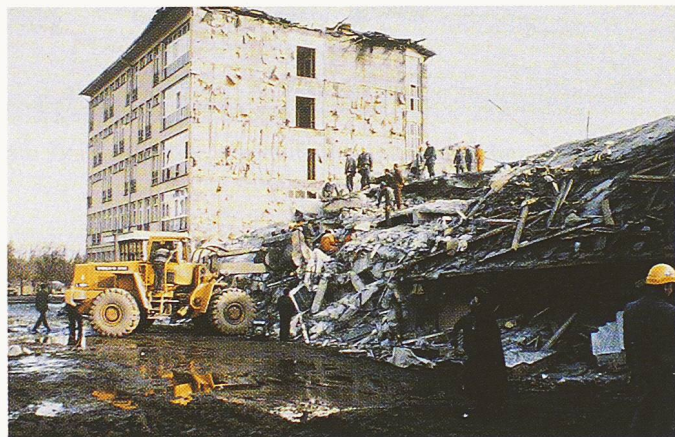
Bild 7. (links oben) Trümmerhaufen eines eingestürzten, mehrstöckigen Wohnhauses mit komplett aufgelöstem Mauerwerk, 48 Stunden nach dem Ereignis

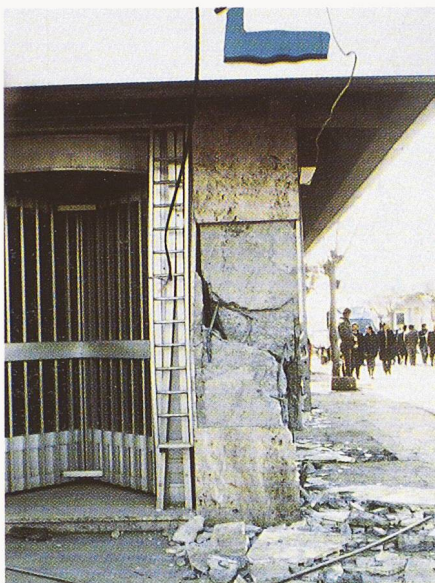
Dreigeschossige Stahlbetonskelettbauten wurden zum Teil massiv beschädigt. Bild 10 zeigt eine steife, aber wenig widerstandsfähige Eckstütze eines dreigeschossigen Eckgebäudes, die einen Schubbruch erlitt. In diesem Bild fällt die geringe Stützenlängsarmierung aus Rundestählen sowie die praktisch inexistente Bügelarmierung auf.

Bild 10. Schubbruch einer ungenügend bewehrten Randstütze eines dreigeschossigen Eckgebäudes

- Ungenügend bemessene einzelne Tragelemente und/oder zu geringe Duktilität (Beispiele Stützen, Rahmenriegel, Bild 10)
- Fehlende Rundeisenarmierung, Rundeisenarmierung ohne Endhaken mit häufig ungenügenden Verankerungslängen, ungenügende Verbügelung, ungenügende Einbindung der Längsarmierung und des Betons (Beispiele Spital, Flughafengebäude)
- Schlecht ausgebildete Knoten Stützen/Riegel mit aussenliegender durchlaufender Stützenarmierung ohne Verbügelung (Beispiel Spital)
- Wenig steife Stützen in steifen Riegeln eingespannt, Erzeugung von kurzen Stützen durch Ausfachungen mit Mauerwerk unter Fensterfronten, Resultat: hohe Schubbeanspruchung (Beispiele: Schulgebäude neben Mädchenheim)
- Auf Aufmauerungen versetzte Dachstühle ohne direkte Verankerung in die oberste Geschossdecke (Beispiele Gebäude der Stadtverwaltung)

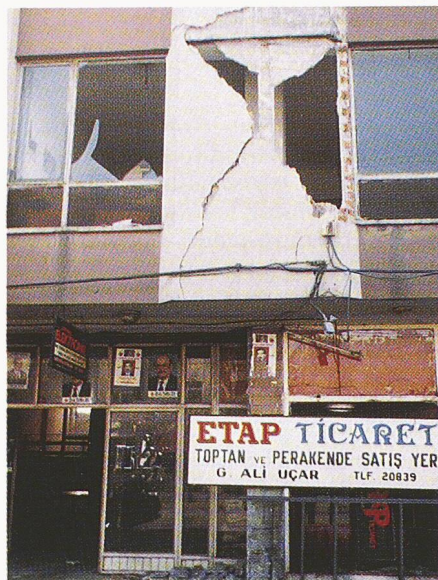
Bild 12 zeigt ein Beispiel eines dreigeschossigen Geschäftshauses, bei dem das Mauerwerk auf einem Deckenvorsprung unabhängig vom Tragsystem aufgemauert wurde. Typisch sind einerseits die entstandenen X-Risse infolge der Schubbeanspruchung und andererseits die Zunahme der Beanspruchung Richtung Erdgeschoss. Die ungünstigen Auswirkungen einer versteifenden Ausmauerung in den Obergeschossen konnten hier durch die gewählte Konstruktion vermieden werden.

Bild 12. Dreigeschossiger Stahlbetonskelettbau mit Mauerwerk auf Deckenvorsprung. Mauerwerk mit X-Rissen, nicht als Ausfachung konzipiert
