Autor(en): **Keller, Thomas / Burri, Fritz**

Zeitschrift: **Schweizer Ingenieur und Architekt**

Instandsetzung – von Tunnels

Rampentunnels der N2 Amsteg–Meitschligen, Kanton Uri

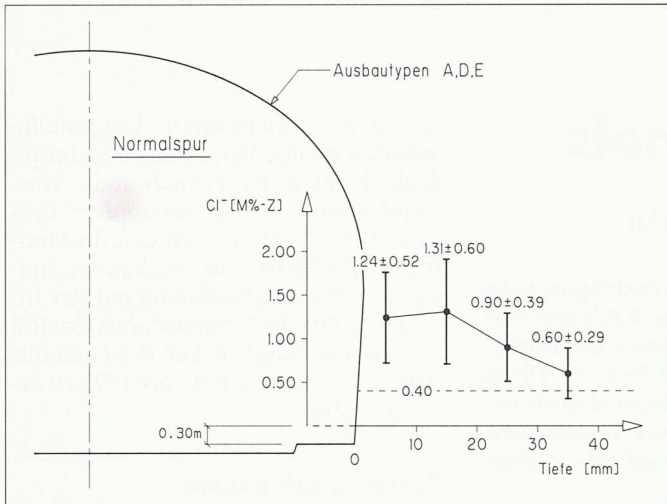
Bild 1. Mittleres Chlorid-Tiefenprofil in der Tunnelwand der Normalspur auf Höhe 0.3 m über OK Gehweg, Ausbautypen A, D und E

den 0.4 Massen-Prozent des Zementgewichtes [M%-Z] festgelegt. Bild 1 zeigt das in den verschiedenen Messquerschnitten der Ausbautypen A, D und E gemessene und über alle Messwerte gemittelte Chlorid-Tiefenprofil in der Wand der Normalspur auf einer Höhe von 0.3 m über dem seitlichen Gehweg. Aufgezeichnet sind Mittelwert plus/minus einfache Standardabweichung. Gemessen wurde in 10 mm Tiefenstufen bis in eine Tiefe von 40 mm.

Das Tiefenprofil zeigt den für den Spritzwasserbereich typischen Verlauf mit dem Maximalwert nicht an der Oberfläche, sondern in einer Tiefe von 10-20 mm. Die 0.4 M%-Z-Marke wurde bis in eine Tiefe von 40 mm deutlich überschritten. Der Maximalwert erreichte auf Seite Normalspur 2.3 M%-Z, auf Seite Überholspur 1.1 M%-Z.

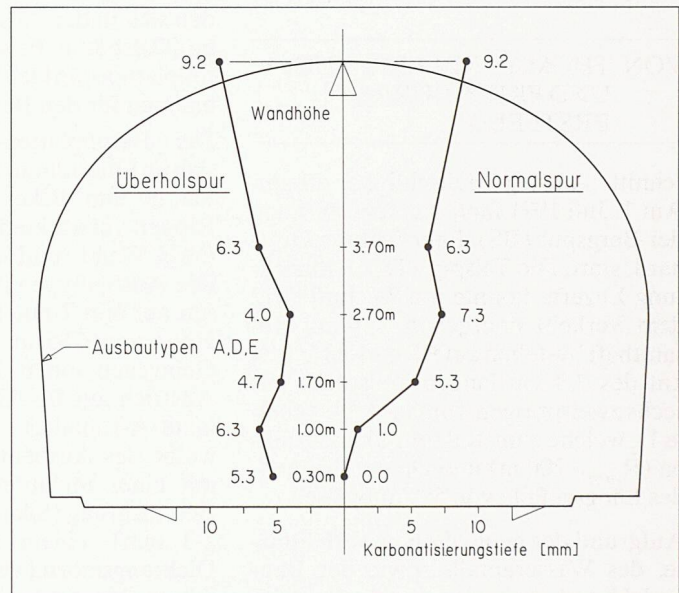
Bild 4. Mittlere Höhenverteilung der Karbonatisierungstiefen in den Tunnelwänden der Normal- und Überholspur, Ausbautypen A, D und E

Bild 4 zeigt die Höhenverteilung der gemessenen und über alle Messquerschnitte gemittelten Karbonatisierungstiefen in den Wänden der Normal- und Überholspur. Auffallend waren, verglichen mit Seite Überholspur, die wesentlich geringeren Karbonatisierungstiefen im unteren Spritzwasserbereich auf Seite Normalspur. Auf Höhe Gehweg, Seite Normalspur, war der Beton durchwegs nicht karbonatisiert. Wie aus den Chloridmessungen (Bild 2) hervorging, waren die Betonwände der Normalspur offensichtlich länger und intensiver mit Spritzwasser beaufschlagt und der Beton somit über längere Zeit wassergesättigt als auf Seite Überholspur. Ein stark durchfeuchteter Beton karbonatisiert jedoch nicht, da die CO₂-Diffusion in den wassergefüllten Poren behindert ist. Die Messergebnisse sind damit erklärt.

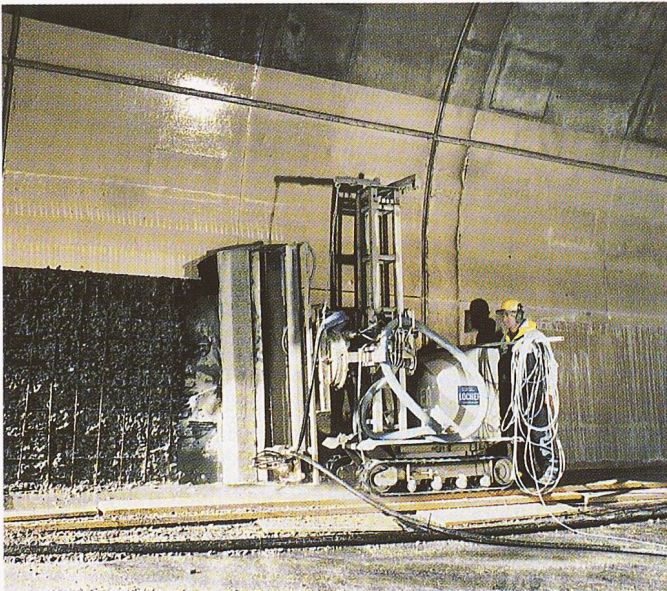
Bild 5. Hydrodynamischer Betonabtrag beim Ausbautyp A

Die Instandsetzung der Ortsbetongewölbe Typ A erfolgte bis auf eine Wandhöhe von 1,80 m ab OK Gehweg mittels hydromechanischem Betonabtrag (1200 bar, 30-50 mm je nach Versalzungsgrad, vgl. Bild 5) und anschließender Reprofilierung mit Spritzbeton. Die freigelegte, korrodierte Bewehrung (Anteil ca. 20 %) wurde vorgängig durch Sandstrahlen gereinigt und beschichtet (Sika Top Armatec 110 EC), der Spritzbeton (Besa RG 4/7) im Trockenspritzverfahren nach zweitägigem Vorwässern der Altbeton-Oberfläche aufgebracht. Die zwei Wochen dauernde Nachbehandlung des Spritzbetons erfolgte durch Feuchthalten mittels einer Berieselungsanlage.

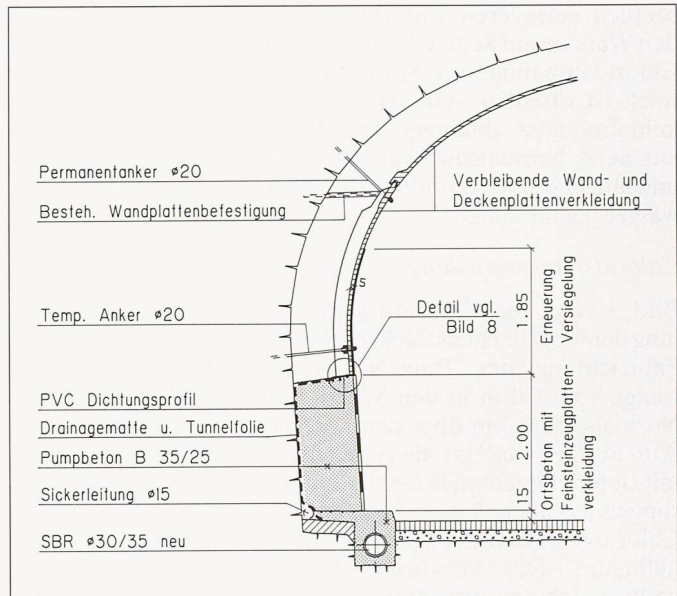
Bild 6. Instandsetzungsmassnahmen beim Ausbautyp E

durch Ortsbeton in der unteren, versalzten Spritzwasserzone an (vgl. Bild 6). Der zweiten Variante wurde aus Kostengründen und aufgrund von Vorteilen für Betrieb und Unterhalt der Vorzug gegeben; es entfallen die hohen Wiederinstandsetzungskosten bei Plattenverschiebungen infolge Fahrzeugfahrten. Zudem konnte ein besser kontrollierbares Entwässerungssystem durch Neuordnung der Kontroll- und Reinigungsöffnungen installiert werden.

Für die Sicherung der verbleibenden Wand- und Deckenplatten bei einem künftigen Lastangriff über 2.0 m Wandhöhe wurde die obere Ankerlage mit Permanentankern ($\varnothing=20$ mm, Stahl 1.4406, Bruchlast im Gewindequerschnitt 214 kN) ausgeführt (vgl. Bild 6).

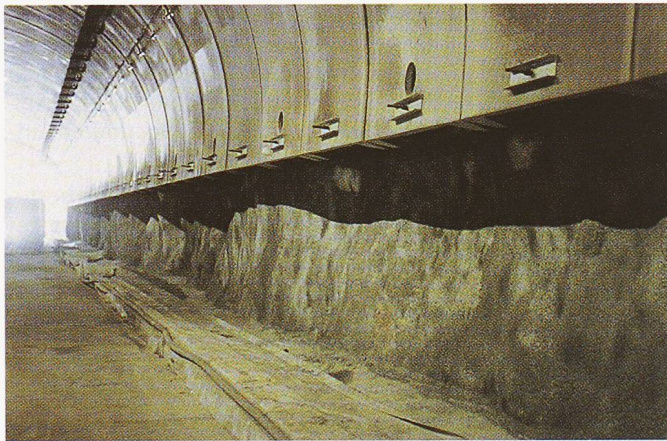
Bild 7. Abgetrennte Wandplatten mit permanenter (oben) und temporärer Anker-Sicherung bei den Ausbautypen D und E

Die Wandplatten wurden durch zwei Ankerlagen vorgängig gesichert und anschliessend auf einer Höhe von 2.0 m über OK Gehweg mittels Frässchnitt abgetrennt (vgl. Bild 7). Insgesamt waren 1 850 rippenverstärkte Platten mit einem Plattenquerschnitt von je 0.21 m² abzutrennen. Die abgetrennten Plat-

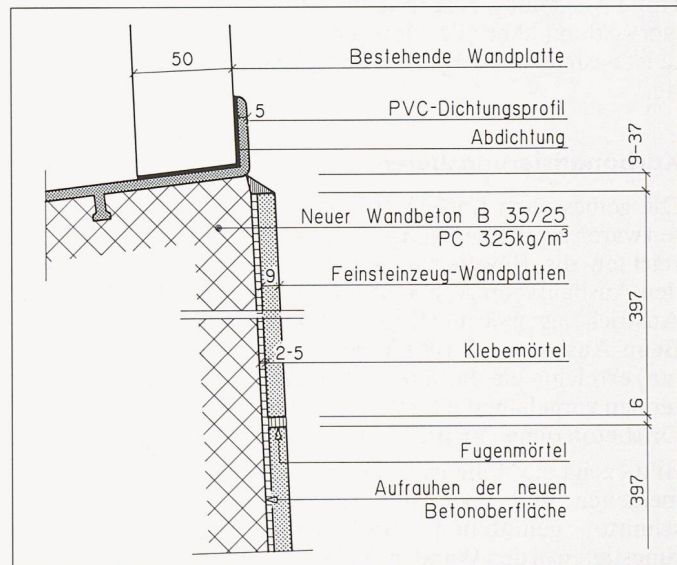
Bild 8. Abdichtung zwischen Wandplatten und Neubeton, Ausbautypen D und E

Die Abdichtung zwischen verbleibenden Wandplatten und Neubeton erfolgte durch ein PVC-Dichtungsprofil ($d=5$ mm), welches auf der Tunnelinnenseite nach oben abgekantet ist (vgl. Bild 8). Der Verbund mit den Wandplatten wurde mit einem Spezialkleber (Sikaflex-11FC), derjenige mit dem Neubeton über Verbundrippen im Profil sichergestellt.

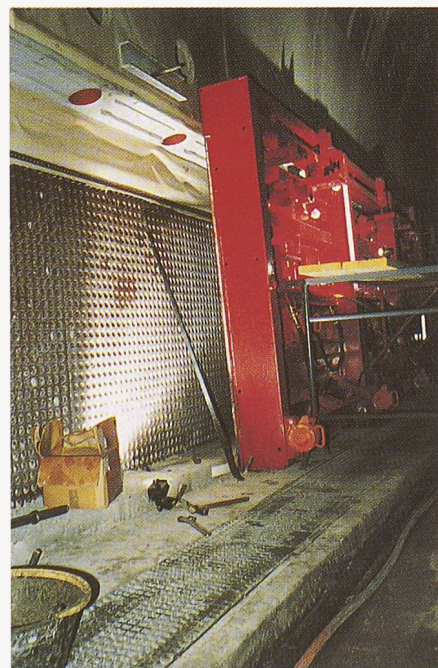
Bild 9. Abdichtung mit Noppenfolie, PVC-Dichtungsprofil mit Vibrieröffnungen, Stahlschalung, Ausbautyp D

Beim Betongewölbe Typ D wurde zwischen Gewölbe und Neubeton eine Drainagefolie mit 2 cm tiefen Noppen verlegt (vgl. Bild 9) und deren unprofiliertes Folienende oben mit dem PVC-Dichtungsprofil verbunden. Beim unteren Anschluss an die Gewölbefussdrainage wurde die Noppenfolie über die Sickerleitung gezogen und gegen eindringende Zementmilch abgedichtet. Die Wasserableitung erfolgt mit einem flexiblen Hart-PE-Sickerrohr. Bei den im Abstand von 25–40 m angeordneten Kontrollöffnungen wird das Wasser in das Hauptentwässerungssystem abgeleitet.

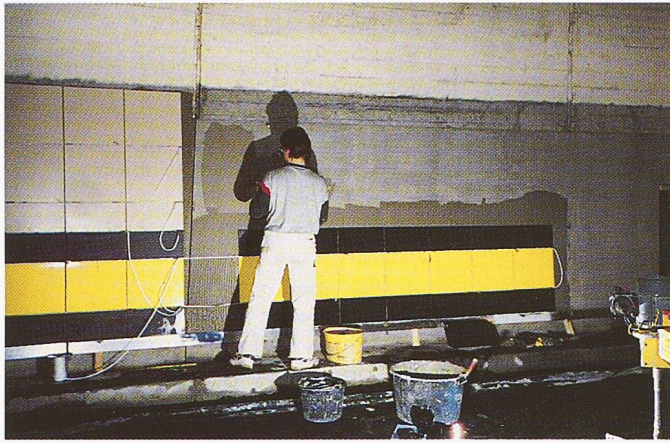
Bild 10. Aufziehen der Feinsteinzeugplatten

Als Betonschutzmassnahmen bis auf eine Wandhöhe von 2.0 m (massgebender Spritzwasserbereich) wurden verschiedene Systeme von Beschichtungen, hinterlüfteten oder direkt auf den Beton applizierten Wandverkleidungen untersucht. Als Bestlösung erwies sich hinsichtlich Dauerhaftigkeit und Gesamtwirtschaftlichkeit (Investitionskosten, Betrieb und Unterhalt) ein Schutz mittels direkt auf den Beton geklebten Feinsteinzeugplatten (Timaker Feinsteinzeug unglasiert, Plattenformate

397x397/198 mm, Plattendicke 9 mm, Oberfläche roh/matt, vgl. Bild 10). Es bestehen insbesondere folgende Vorteile:

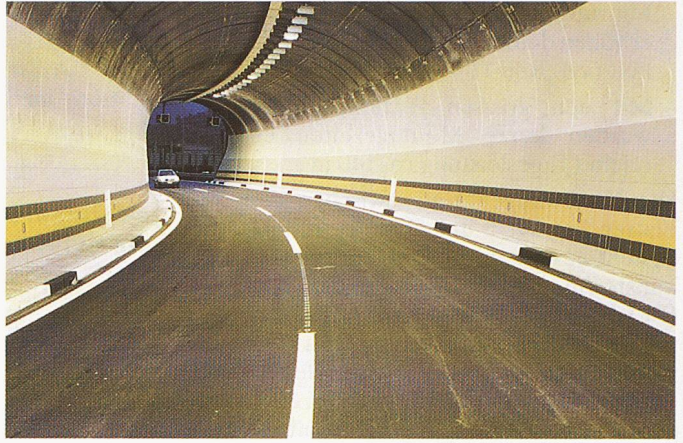
Bild 11. Erhöhung der Verkehrssicherheit durch optisches Führungsband

- Mit der Wahl elfenbeinfarbiger Platten mit integriertem Band in den Urnerfarben (schwarz-gelb-schwarz) konnte eine gute ästhetische Wirkung erzielt werden. Zudem verbessern die Farbbänder mit darauf montierten Reflektoren die optische

Führung in den engen Tunnels und erhöhen dadurch die Verkehrssicherheit (vgl. Bild 11).

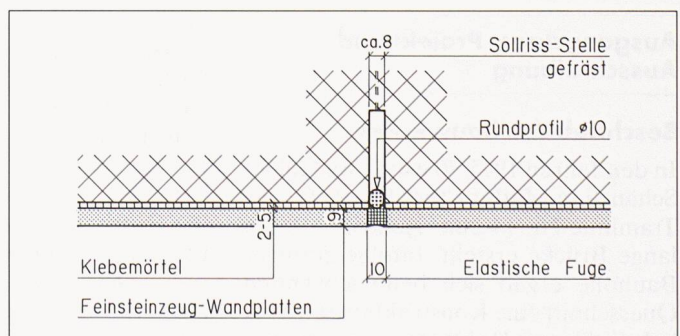
Bild 12. Elastische Fuge zwischen den Feinsteinzeugplatten

Die Normalfugenbreite zwischen den Platten beträgt 6 mm. Die Verfüllung besteht aus einem zementgebundenen, kunststoffmodifizierten Fugenmörtel (PCI-Flexfuge, wasserdicht, frost-tausalzbeständig). Im Abstand von 4 m wurden Sollriss-Stellen in den Neubeton gefräst (vgl. Bild 12) und mit einer elastischen Dehnungsfuge (Fugenbreite 10 mm) überbrückt. Die Verfüllung erfolgte mit einer dauerelastischen Zweikomponenten-Fugendichtungsmasse auf Polyurethanbasis (PCI-Escutan FF, elastisch, wasserdicht, witterungs-, alterungs- und chemikalienbeständig). Mit demselben Produkt wurden auch die Längsfugen beim Gehwegabschluss verfüllt.
