# Europabrücke: Ausführung der Erhaltungsmassnahmen

## Europabrücke: Ausführung der Erhaltungsmassnahmen

**Die gesamten Erhaltungsmassnahmen wurden in mehreren Teilen ausgeschrieben. Dabei umfasste jeder dieser Aufträge alle Arbeitsgattungen, die zur Instandsetzung oder Erneuerung eines oder mehrerer Bauteile erforderlich waren. Im folgenden wird in erster Linie über die Instandsetzung der Brückenoberfläche berichtet, die hinsichtlich Kosten und Bauzeit den grössten Teil der Erhaltungsmassnahmen darstellte.**

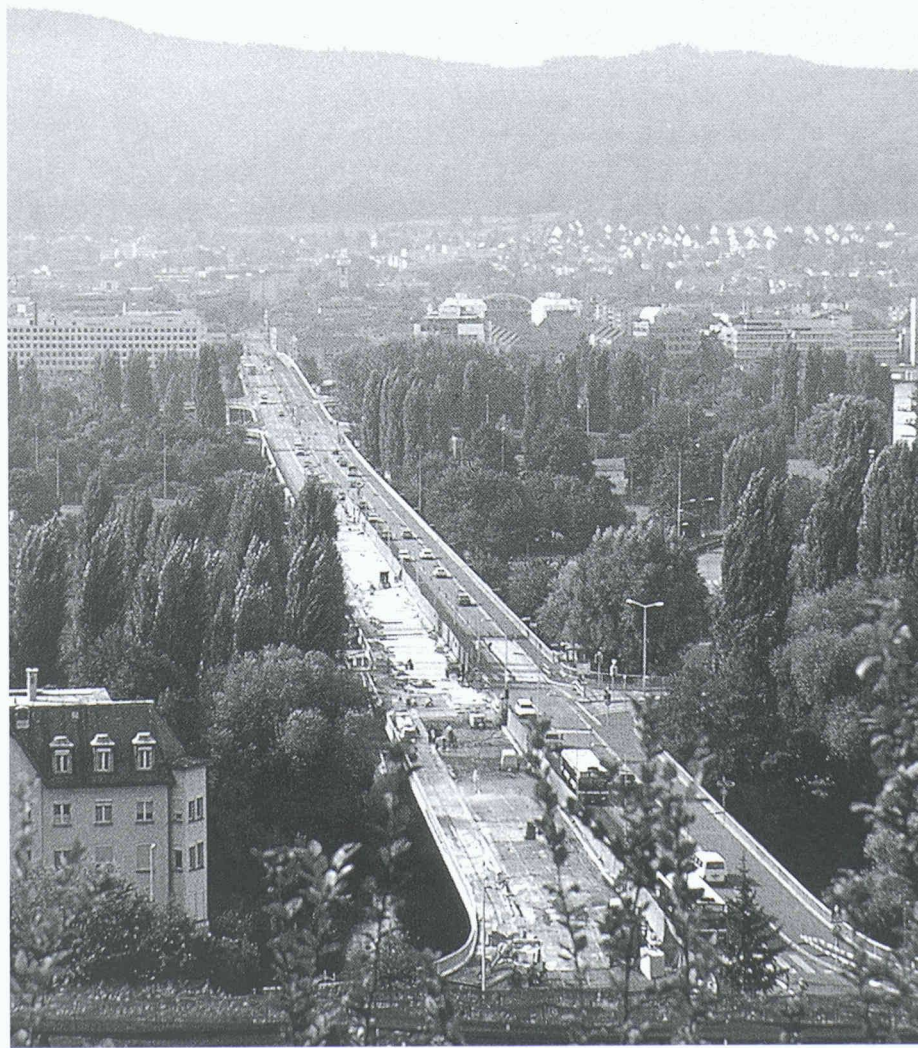
1  
Instandsetzung der Brückenoberfläche in Etappen

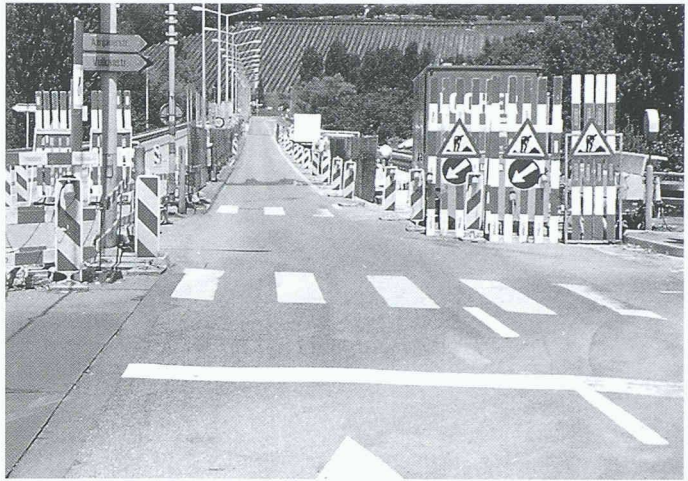
2

Die Aufrechterhaltung des Verkehrs bestimmte die Bauetappen und führte teilweise zu engen Platzverhältnissen

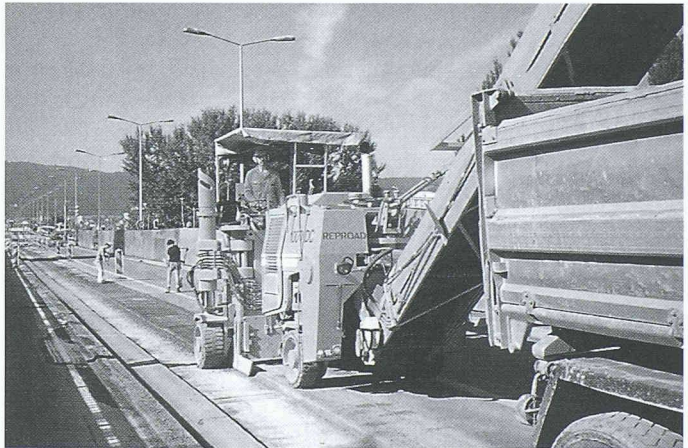
3

Abfräsen des alten Belags

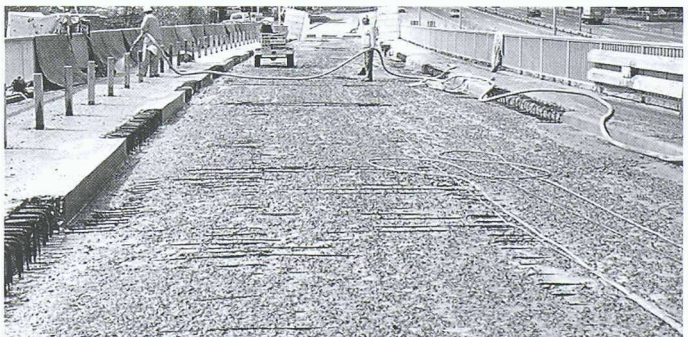
4

Der qualitativ minderwertige Füllbeton hinter dem bestehenden Granitrandstein wurde je nach Zustand der Armierung abschnittsweise auf eine unterschiedliche Breite hydrodynamisch auf die vorgegebene Etappenlänge freigelegt. Gleichzeitig wurde auch der stark mit Chloriden belastete Beton vor dem Randstein (Wasserlauf) abgetragen.

Grossflächiger Betonabtrag auf der Brückenoberfläche. Der chloridverseuchte Beton im Randsteinbereich musste aus statischen Gründen in Etappen abgetragen und ersetzt werden

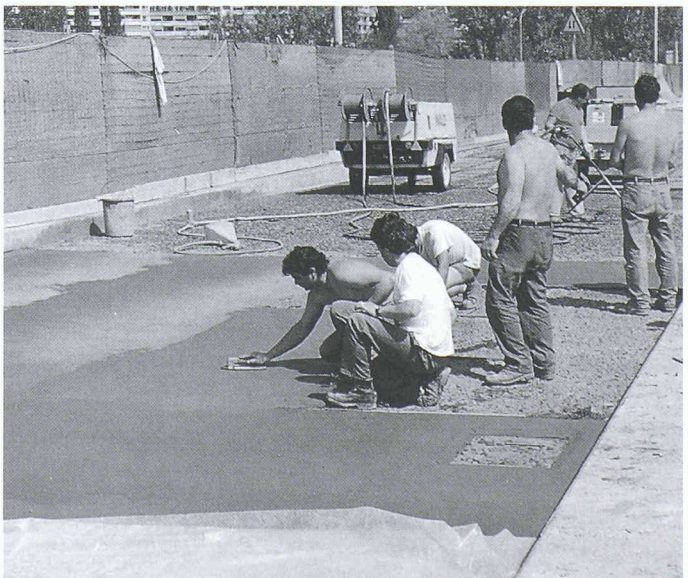
5

Reprofilieren der Betonoberfläche

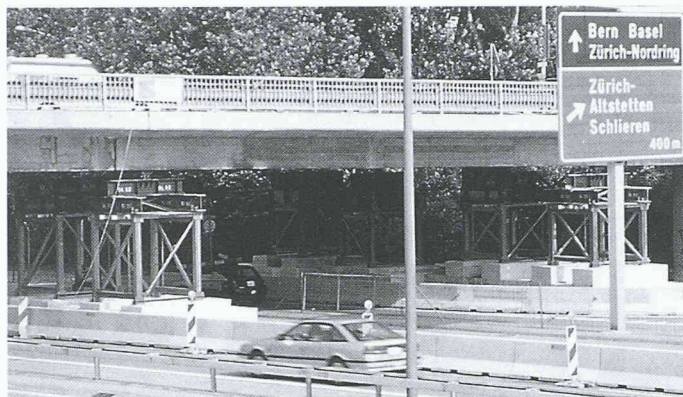
6

Provisorische Unterstützung der Einhängeträger
