# Verankerung der Stützmauer Entschigtal

Zeitschrift: **Schweizer Ingenieur und Architekt**

Band (Jahr): **116 (1998)**

## Verankerung der Stützmauer Entschigtal

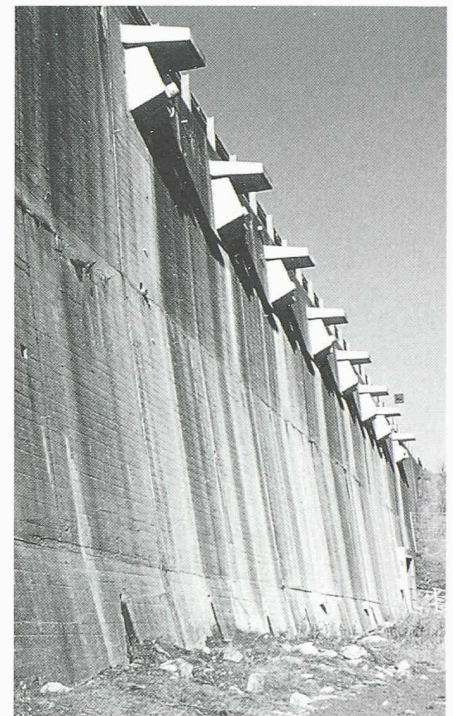
1

Um die Tragsicherheit der Stützmauer Entschigtal zu erhöhen, wurde der obere Mauerteil verankert

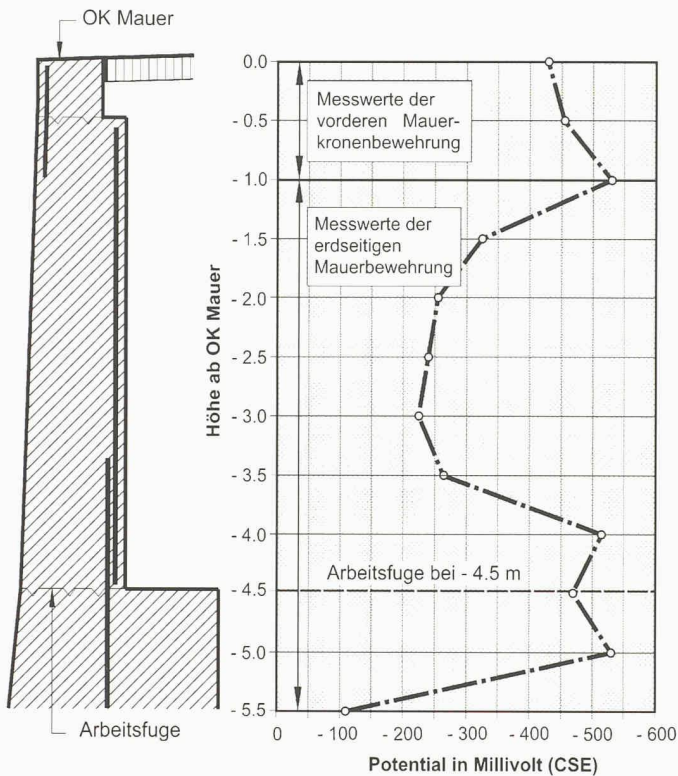
Das Potentialprofil der gemittelten Messwerte über den Querschnitt zeigte eindeutig die negativsten Potentiale auf Höhe der Arbeitsfuge (Bild 3). Der im Bohrloch ermittelte Potentialabfall gegen die hintere Mauerbewehrung ist zusammen mit dem beschriebenen Potentialprofil ein Indiz für Bewehrungskorrosion. Eine verbindliche Aussage über allfällige

3  
Typisches Profil der Bewehrungspotentiale über den Querschnitt des oberen Mauerteils

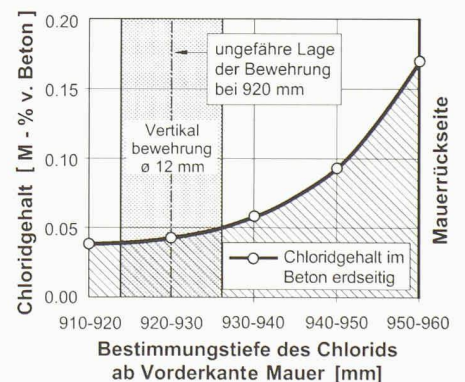
Aufgrund der Potentialmessungen wurden die Bohrkernentnahmestellen festgelegt. Die Chloridanalysen im Beton der Mauerrückseite ergaben vor allem in der Arbeitsfuge stark erhöhte Chloridgehalte. Die durchgehende Bohrung ( $\varnothing$  200 mm) auf Höhe der Arbeitsfuge förderte ein Bewehrungsstück zutage, das exakt in der Arbeitsfuge starke Lochfrassspuren aufwies (Bild 6). Die Querschnittsreduktion betrug etwa 40% des ursprünglichen Querschnitts.

5  
Chloridprofil Beton Mauerrückseite

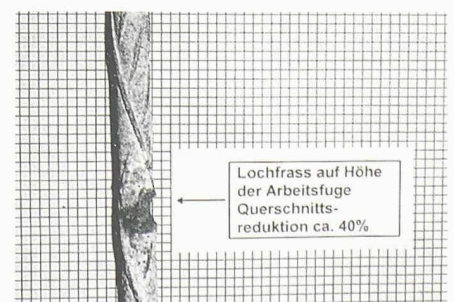
Die mauerrückseitige Bewehrung ist ein Haupttragelement der Wand. Die vorhandene Querschnittsreduktion der Bewehrung infolge der chloridinduzierten Korrosion vermindert die Tragsicherheit, so dass Massnahmen zur Erhöhung derselben ergriffen werden mussten.

6  
Bewehrungsstück aus der Bohrung (Ø 200 mm)

Da die hintere Bewehrung nur mit grossem Aufwand erreicht werden konnte, drängten sich andere Massnahmen zur Verstärkung der Stützmauer auf. Durch die Rückverankerung der Wandelemente mit Hilfe von acht permanenten Litzenankern im Aare-Granit liess sich die geforderte Tragsicherheit erreichen. Im Falle eines Ankersversagens übernehmen die Nachbarelemente kurzfristig die Zusatzlasten, und eine Kettenreaktion würde dadurch

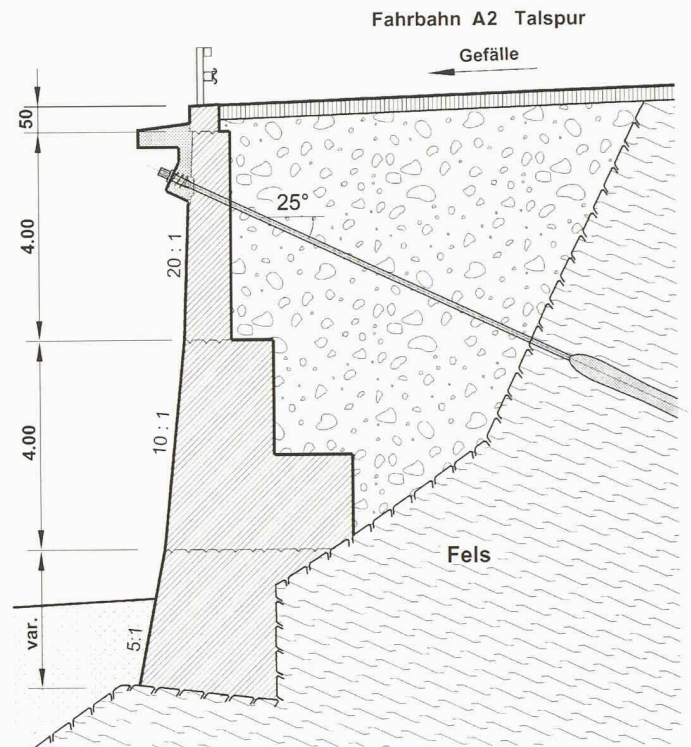
8

Mauerquerschnitt mit Felsverankerung
