Filigranes Stahlfachwerk

Zeitschrift: **Tec21**

Heft 24: **Brücken mit Geschichte**

FILIGRANES STAHLFACHWERK

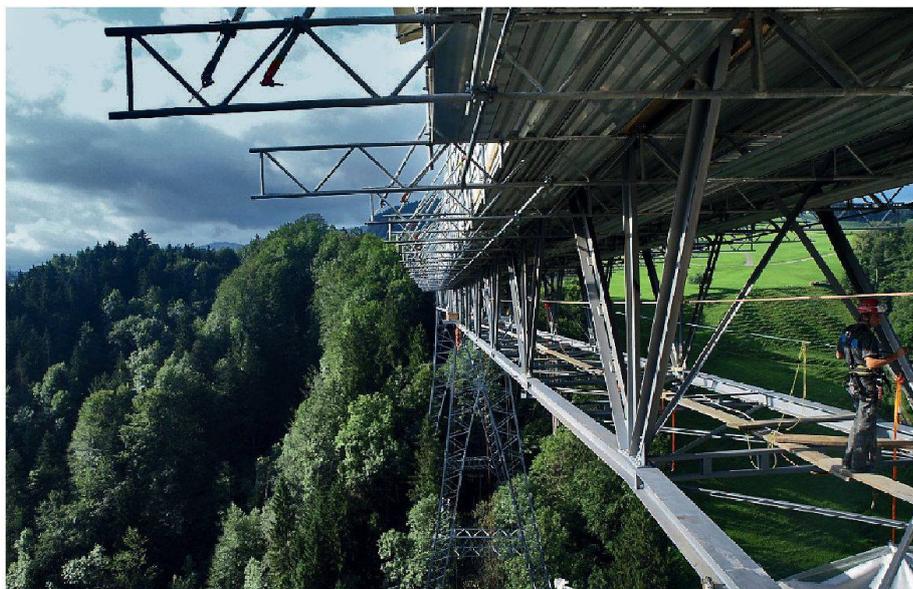
04 Korrosionsschutzarbeiten im Freikletterverfahren (Foto: Basler & Hofmann)
