Zeitschrift: **Bulletin für angewandte Geologie**

Band (Jahr): **5 (2000)**

# Die Rutschung Flyalp und ihre Auswirkungen auf den Flybach (Weesen, SG)

SERENA LIENER\*

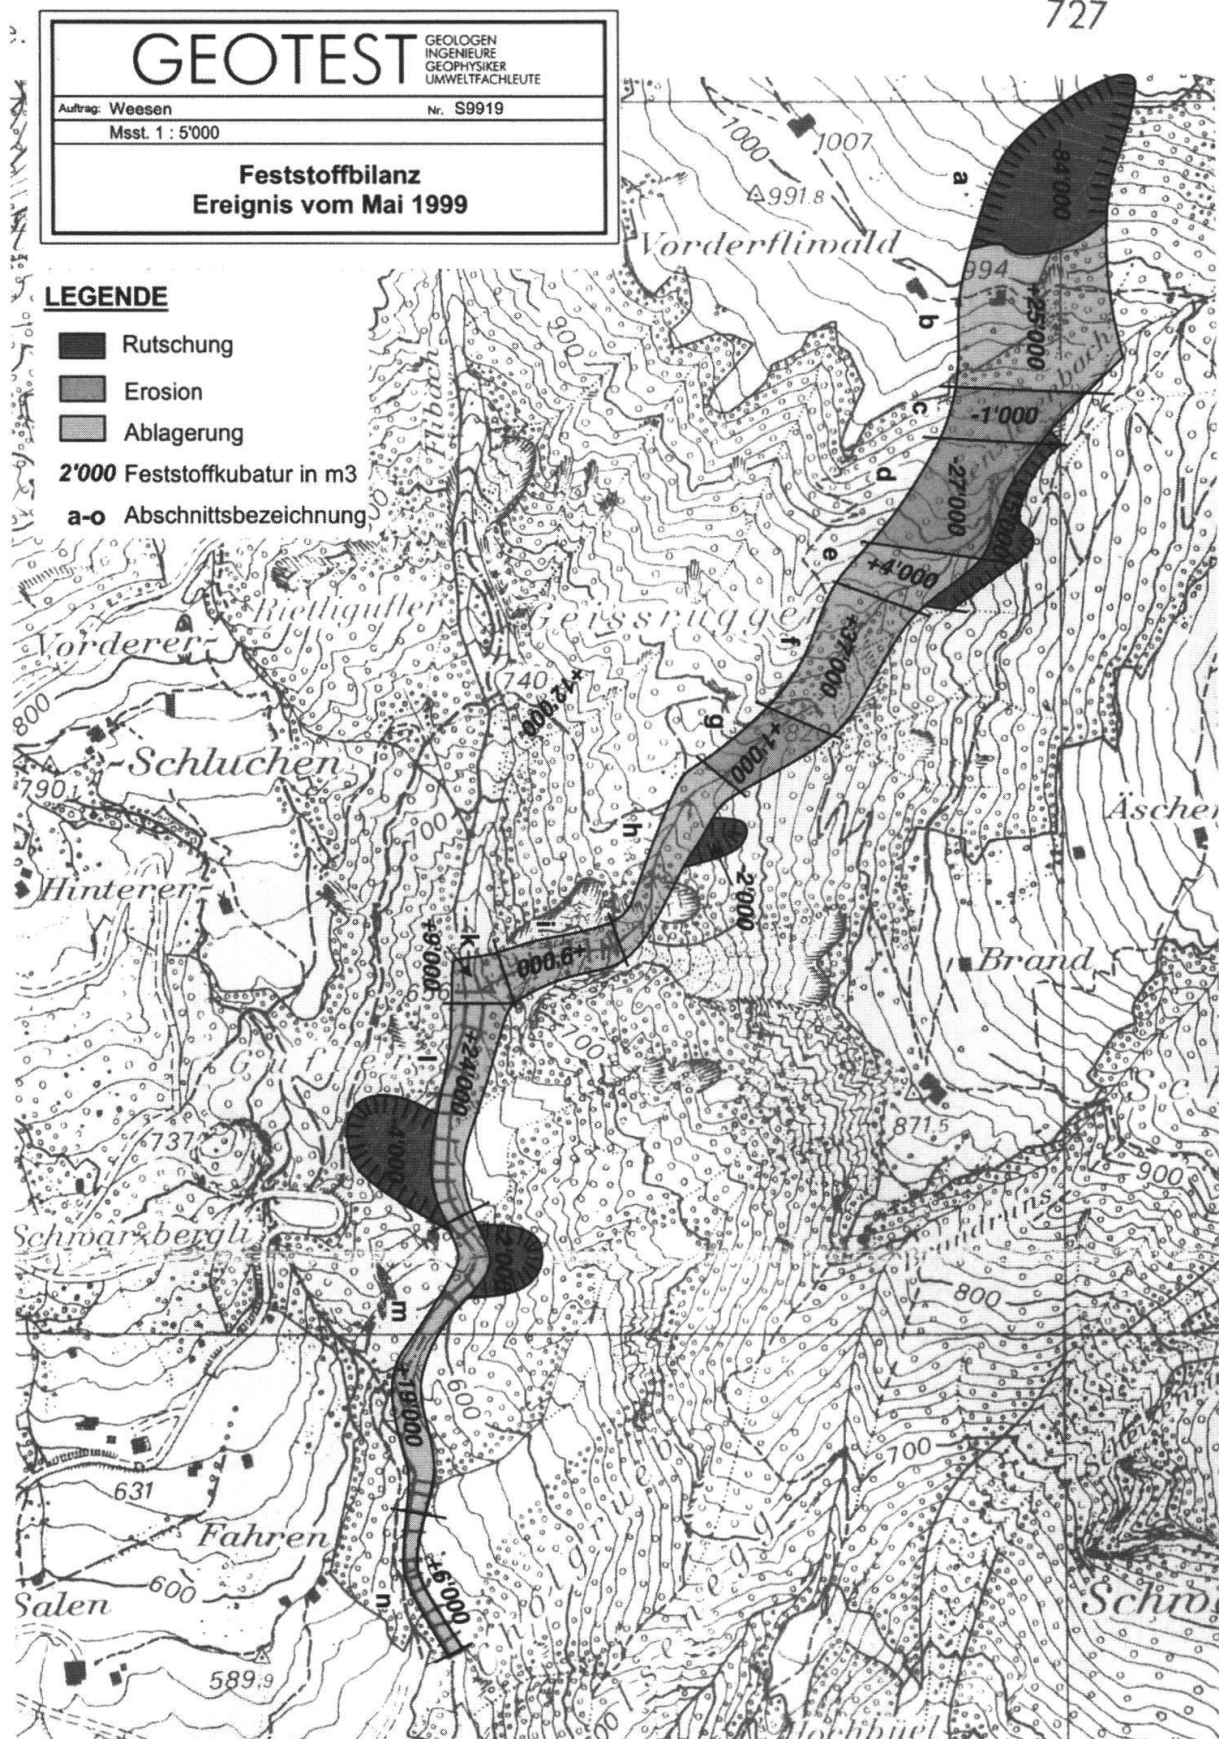
Fig. 3 zeigt die photogrammetrisch und im Feld bestimmten Erosions- und Ablagerungsgebiete der Rutschung Flyalp und des Renzletenbaches. Insgesamt wurden durch die Rutschung und den daraus entstandenen Murgängen 150'000 m<sup>3</sup> Material aus den Einhängen und dem Gerinne des Renzletenbaches erodiert. Davon gelangte mit ca. 70'000 m<sup>3</sup> knapp die Hälfte bis in den Flybach und der Rest wurde im

Fig. 3: Erosions- und Ablagerungsräume im Renzleten- und Flybach.

Renzletenbach wieder abgelagert. Bis auf den Kegel wurden 20'000 – 30'000 m<sup>3</sup> Material transportiert, wovon 10'000 m<sup>3</sup> aus dem Gerinne ausgebaggert wurden. Die restlichen 10'000 – 20'000 m<sup>3</sup> Feststoffe wurden direkt in den See verlagert. Bis im Herbst 1999 wurden weitere 15'000 m<sup>3</sup> Material aus dem Gerinne im Kegelbereich ausgebaggert.

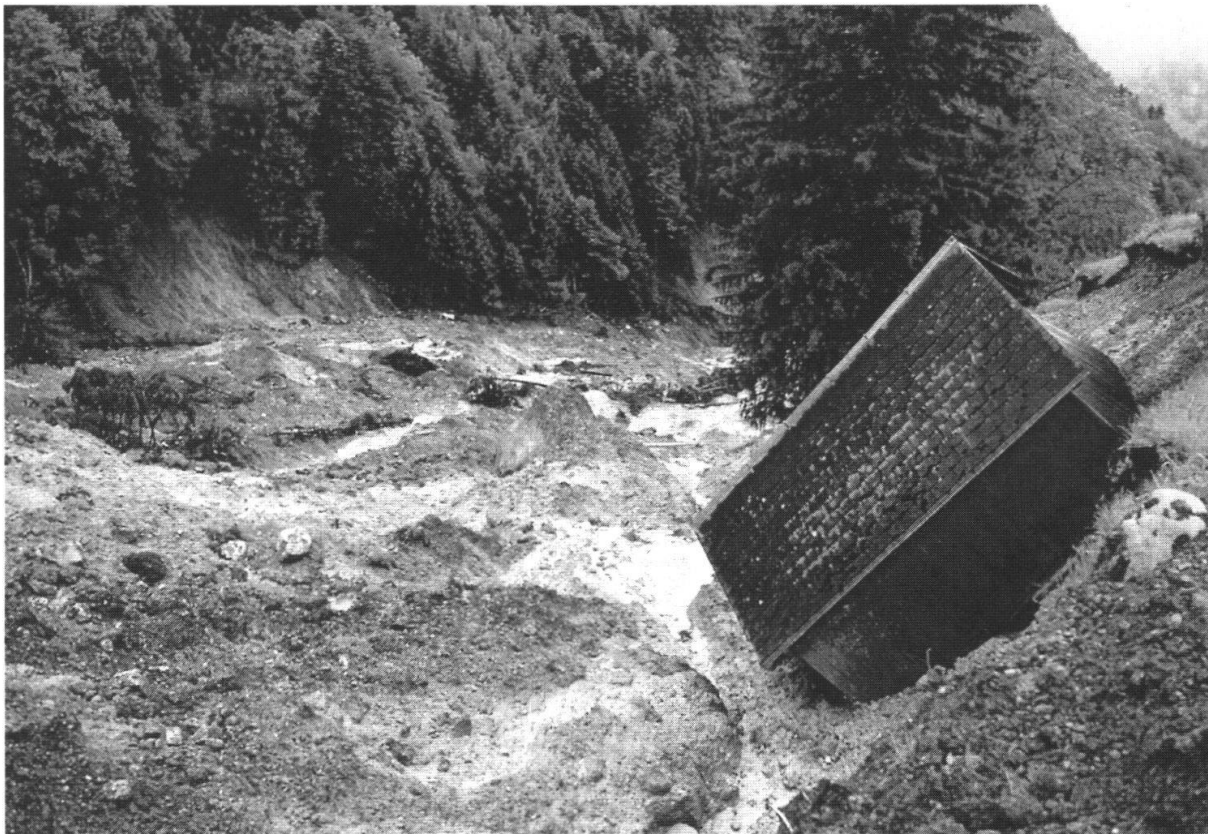
Durch das Rutschereignis und die Folgeprozesse entstanden auf der Alp Flywald und im Siedlungsgebiet von Weesen diverse Schäden: Durch die Rutschung wurden auf der Alp Flywald eine Alphütte und zwei Nebengebäude mitgerissen und zerstört (Fig. 4). Im Renzletenbach zerstörte ein Murgang mehrere Sperren. Infolge des hohen Geschiebeeintrages im Kegelbereich des Flybaches wurde das Gerinne mit Geschiebe aufgefüllt und der Bach trat über die Ufer. Da zudem die Gefahr eines grösseren Murganges bestand, mussten rund 400 Einwohner aus 100 Wohnhäusern evakuiert werden. Obwohl pausenlos mehrere Bagger und Lastwagen im Einsatz waren und Geschiebe wegtransportierten, wurden 3 evakuierte Wohnhäuser von Geröll und Schlamm überführt und dabei stark beschädigt. Die Strasse nach Amden musste zeitweise gesperrt werden.

**Fig. 4:** Zerstörte Alphütte der Alp Flywald (Bild Ch. Hegg).
