2. KIRCHLICHE BAUTEN

Das BERNER MÜNSTER (Münstergasse 7) beanspruchte die städtische Denkmalpflege im Rahmen von Münster-Bauverein und Baukollegium selbstverständlich in besonderem Mass²². Die Arbeiten waren während der Zeitspanne dieses Berichts dominiert durch die *Restaurierung der mittleren Portalhalle* mit dem Jüngsten Gericht, die auf Ende 1990 fertiggestellt werden soll. Nachdem seit 1964 die freistehenden Figuren sowie weitere Teile kopiert worden waren,²³ konnte mit der Restaurierung der Portalhalle, von Tympanon, Schlusssteinen, Architekturgliederungen und Wandgemälden 1984 begonnen werden.

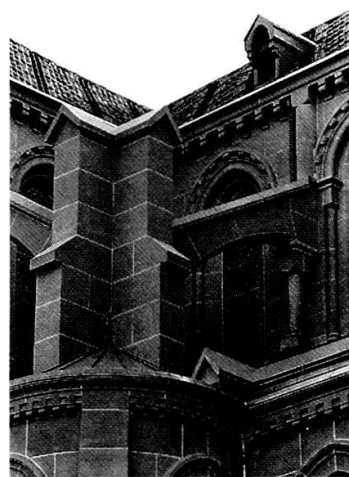
St. Peter und Paul: Strebewerk, Hauptfassade und Dachbereich, Zustand 1988.
