# Kirchliche Bauten

Zeitschrift: **Berner Zeitschrift für Geschichte und Heimatkunde**

Band (Jahr): **63 (2001)**

## 2. KIRCHLICHE BAUTEN

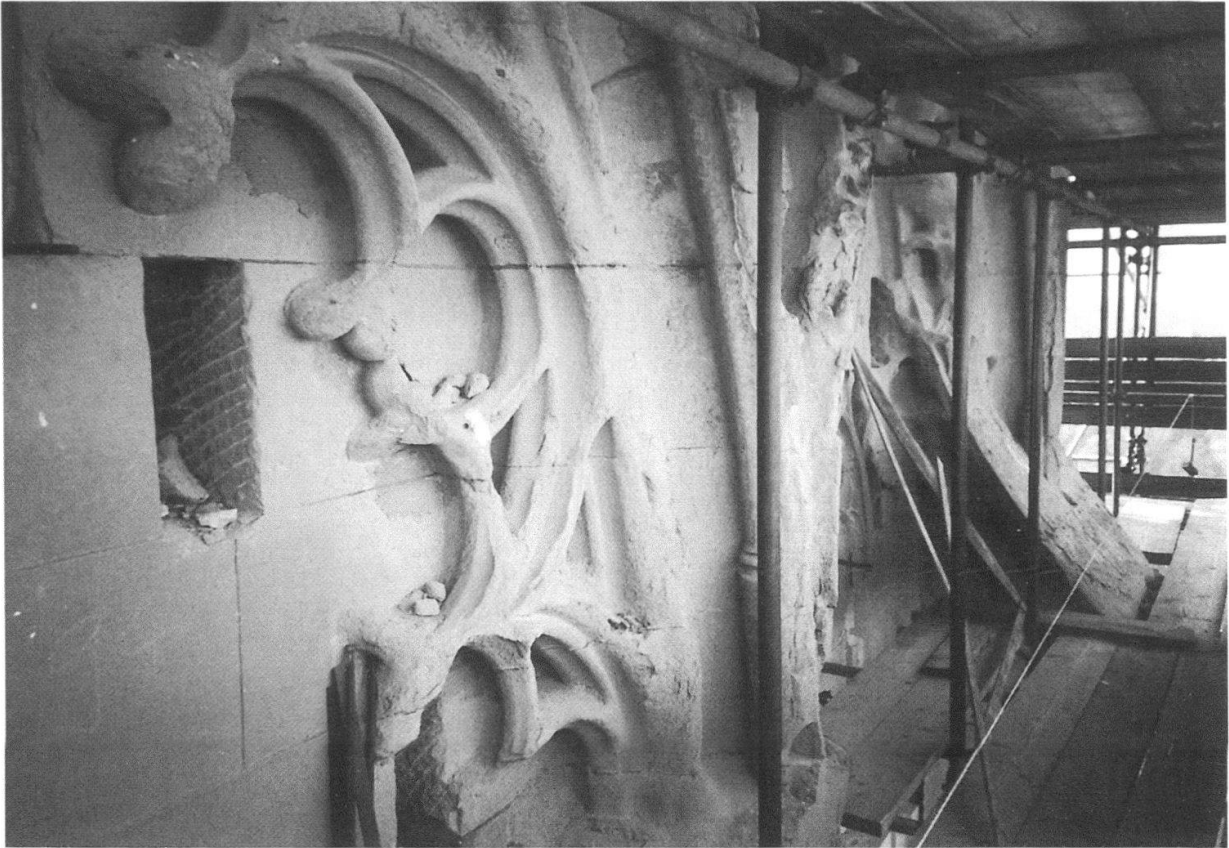
*Münster:  
Bis zur Unkenntlichkeit  
verwitterte Partie vor der  
Wiederherstellung der  
Turmwestseite.*

Unter den Vorhaben am Münster ist zunächst die Wiederaufnahme der Ausbrucharbeiten an der *Westfront des Turmvierecks* aufzuführen. Auch mit dem Versetzen der teilweise seit Jahren fertig gestellten, aufwändige Bildhauerarbeiten aufweisenden Quader wurde begonnen; bereits sind wesentliche Teile des Ersatzes ausgeführt. Die Arbeit an der Fassade ist ausserordentlich heikel, sind doch sehr grossvolumige Stücke mit einem Gewicht von bis zu 1500 Kilogramm und mit äusserst fein gearbeiteter und entsprechend empfindlicher Bildhauerarbeit in grosser Höhe millimetergenau zu versetzen. Mit einer neuartigen Armierungs- und Verankerungstechnik wird der Form der Turmfront, die keiner präzisen Geometrie folgt, und den hohen baustatischen Ansprüchen Rechnung getragen. Gegen Ende der Berichtsperiode ist der Quader mit der Renovationsinschrift über dem Westfenster eingesetzt worden.<sup>50</sup>

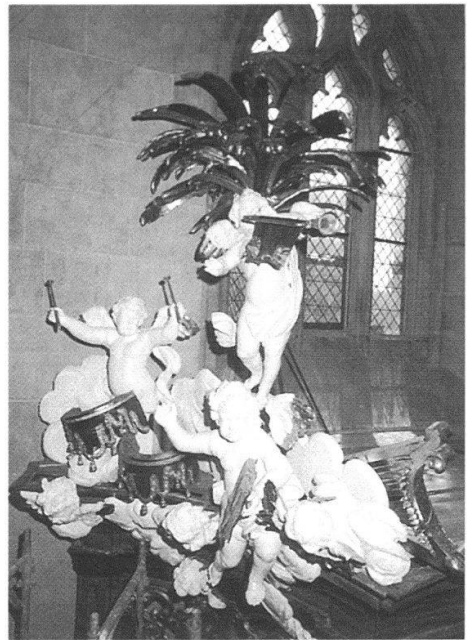
*Münster:*

*Detailzeichnung der Orgelbekrönung von Karl Howald, um 1830; rechts die gemäss der Zeichnung von Karl Howald neu aufgestellten Putti auf der Orgel.*

Die Bestandteile des Orgelprospekts wurden einer genauen kunsthistorischen und restauratorischen Untersuchung unterzogen.<sup>59</sup> So liessen sich die einzelnen Teile und ihre sukzessiven Fassungen den bekannten Bauphasen zuordnen, und es gelang auch anhand detaillierter Zeichnungen von Karl Howald, die (zuvor willkürlich) veränderte, ursprüngliche Aufstellung der Putti zu eruieren. Das Gehäuse mit dem figürlichen Schmuck wurde in seinem Bestand gesichert, grobe Fehlstellen wurden ergänzt. Die Fassungen wurden durchgehend untersucht und gesichert; teilweise wurden sie belassen – beispielsweise die Vergoldungen und Teile der Holzmaserierung –, teilweise wurden sie über-
