Schäden bei Verputzarbeiten

Autor(en): **Pfefferkorn, J.**

Zeitschrift: **Schweizer Ingenieur und Architekt**

Band (Jahr): **107 (1989)**

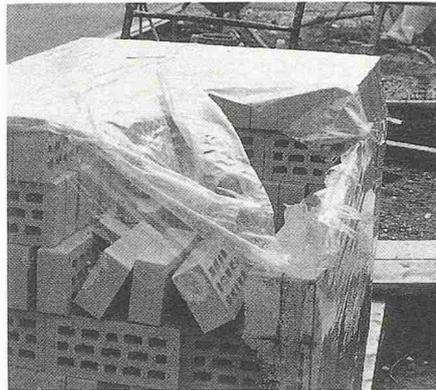
Bild 1. Durchfeuchtung einzelner Backsteine bei unsachgemässer Lagerung während Arbeitsunterbrüchen

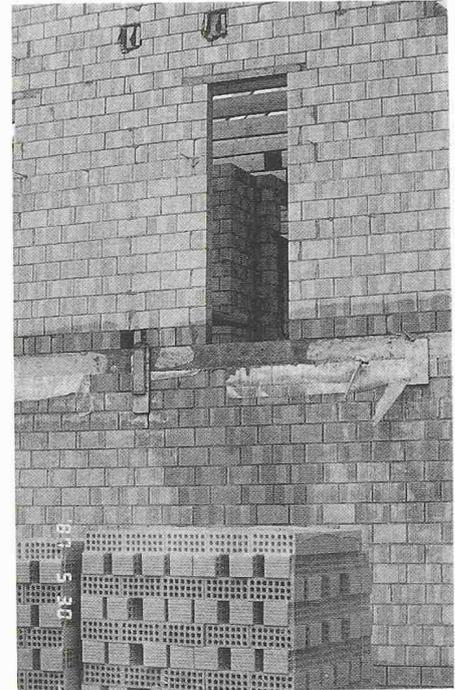
Bild 2. Starke Durchfeuchtung des Mauerwerkes infolge unzureichender Vorkehrungen zum Schutze des Mauerwerkes

Ausführung der Mauerwerke auch bei regnerischem Wetter. Unzureichender Schutz der jeweiligen Mauerkronen bei Arbeitsunterbrüchen. Ungenügende Abdeckung von Öffnungen und Weglassen von provisorischen Entwässerungsmöglichkeiten. Fehlende Mörtelbränder auf Betondecken entlang der Mauern, wodurch das auf den Betondecken liegende Wasser an die Mauern gelangen kann und von diesen aufgesaugt wird (Bilder 2+3).

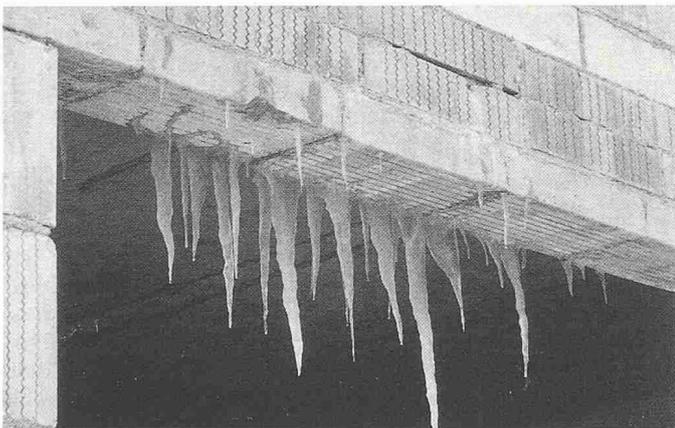
Bild 3. Mangelhafter Schutz des Mauerwerkes im Deckenbereich führte zu einer starken Durchfeuchtung mit Eiszapfenbildung

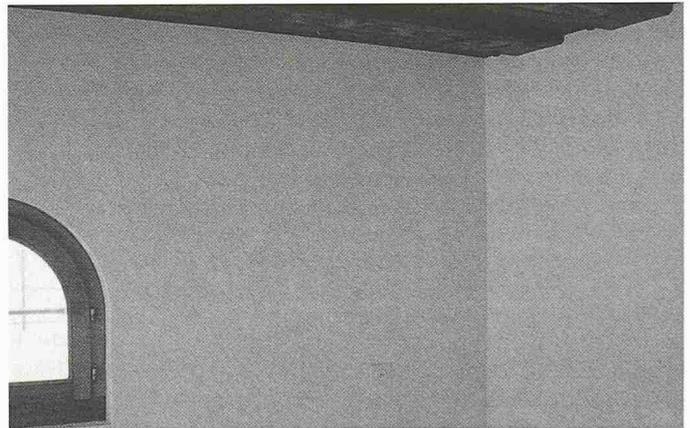
Bild 5. Verfärbungen eines organisch gebundenen Innenputzes infolge einer zu hohen Mauerwerksfeuchtigkeit

Beim organisch gebundenen Deckputz konnte, wenn eine sehr hohe Alkalität vorlag, d.h. eine Feuchtigkeit im Untergrund von über 5 Masse-% vorhanden war, eine leicht gelbliche bis bräunlich-

gelbliche Verfärbung einzelner Stellen beobachtet werden (Bild 5).

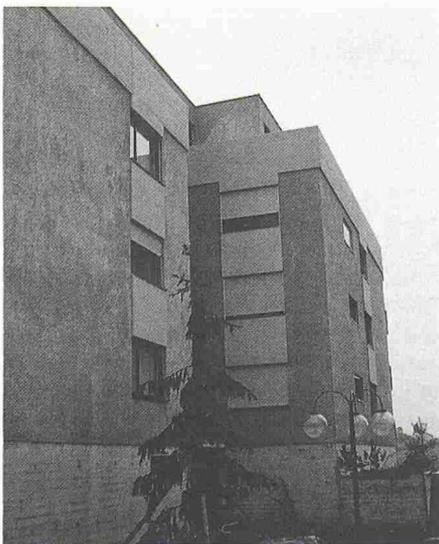
Bild 4. Ausgeprägte Ausblühungen auf einem Mineralputz. Die Ursache liegt bei einem raschen Baufortschritt, wobei das 2-schalige Mauerwerk nicht ausreichend austrocknen konnte

Ausblühungen treten bevorzugt bei mineralischen Deckputzen und Anstrichen auf. Besonders ausgeprägt sind die weissen Ausblühungen auf intensiver abgetönten Putzmaterialien sichtbar (Bild 4).

Zahlreiche Untersuchungen von Beanstandungen haben ergeben, dass die Ausblühungen immer im Zusammenhang mit einem schnellen Baufortschritt und ungenügender Austrocknung des Mauerwerkes auftreten. Besonders bei Mauerwerksmaterialien, welche entweder langsam austrocknen oder infolge ungenügender Abdeckarbeiten bei der Erstellung der Bauten stark durchfeuchtet wurden, war eine Häufung der Ausblühungen zu beobachten.

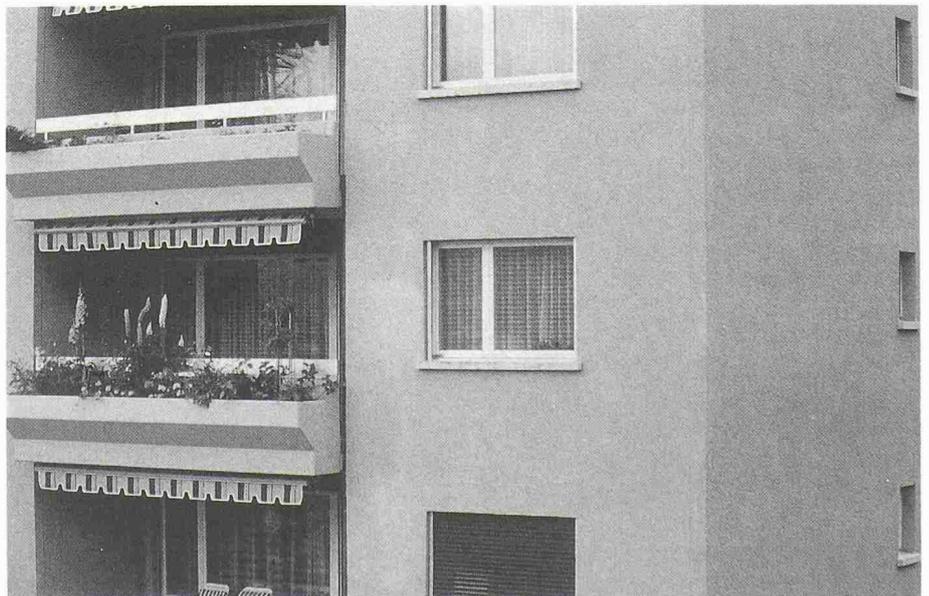
Bild 6. Kalkausblühungen (weisse Flecken) an der Deckputzoberfläche eines mineralischen Putzes mit einem Mineralanstrich. Die Ausblühungen sind eine Folge der zu hohen Mauerwerksfeuchtigkeit vor den Verputzarbeiten

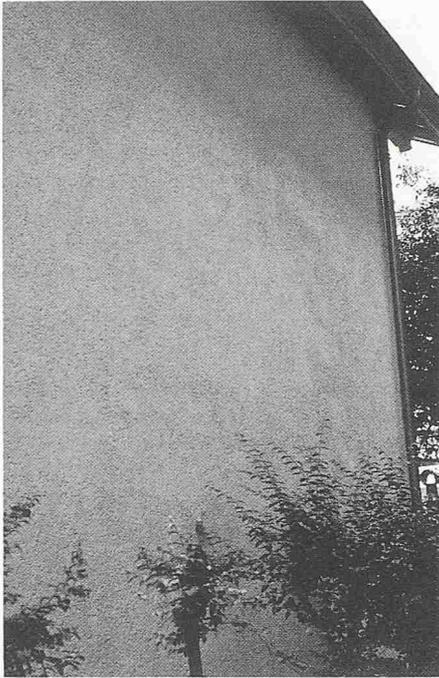
Bild 7. Rötliche Verfärbung eines Silikatputzes durch Einwirkung von alkalischer Feuchtigkeit

Verfärbungen im Putz können auf sehr verschiedene Art und Weise entstehen. Relativ häufig konnte die Einwirkung von zu hoher alkalischer Feuchtigkeit auf den Deckputz als Ursache der Bemängelung ausgemacht werden. Dabei kommt es bei naturfarbenen, organisch gebundenen Putzen zu unterschiedlichen Reaktionen zwischen der hochalkalischen Lösung, welche aus dem zu feuchten Untergrund austritt, und Einzelkomponenten des Putzes.

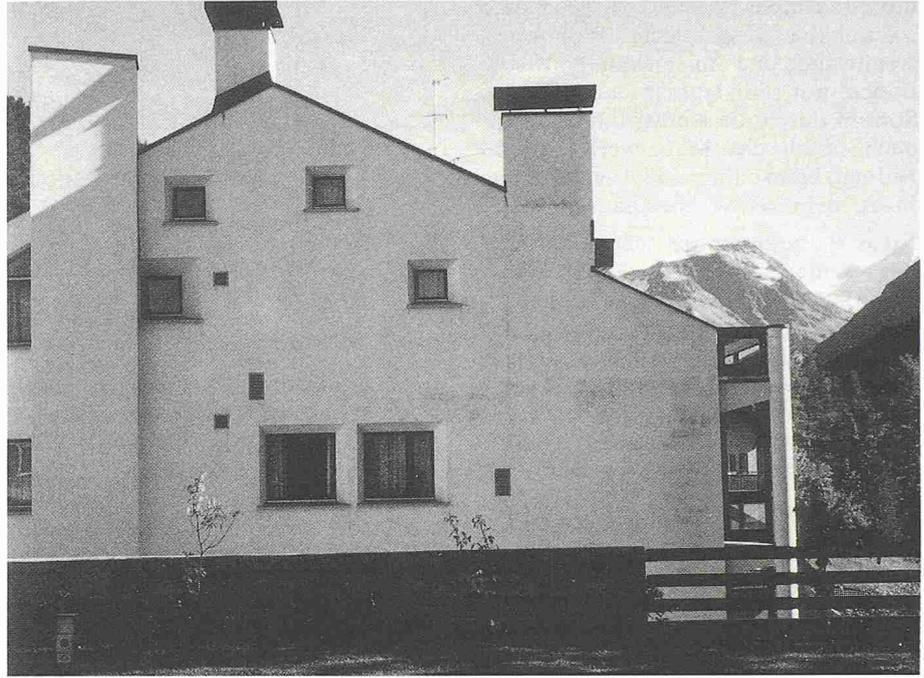
Bild 8. Verfärbungen im Bereich verschiedener Backsteine. Der Putz wurde auf ein zu feuchtes Mauerwerk aufgetragen. Der Backstein enthielt Chromverbindungen, welche mit der Feuchtigkeit bei der Austrocknung an die Putzoberfläche gelangten

Als weitere Art konnte im Falle der Verwendung von chromathaltigen Baustoffen (z.B. bestimmte Backsteine und Grundputze) eine Verfärbung in Form von relativ stark gelben Flecken an Innenwänden oder blaugrünen Partien an weiss verputzten Fassaden festgestellt werden. Diese Fleckenbildung hängt wiederum damit zusammen, dass der Putz auf eine Wand mit zu hoher Feuchtigkeit aufgebracht wurde bzw. werden musste (Terminprobleme), und anschliessend die wasserlöslichen Chromatverbindungen aus dem Backstein oder Grundputz an die Putzoberfläche gelangen (Bild 8).

In allen Fällen war nachzuweisen, dass der Untergrund zu wenig ausgetrocknet war und der Putz auf diesen noch zu feuchten Untergrund aufgetragen wurde. In der Regel konnten die Mängel nur durch Überstreichen beseitigt werden, was zum Teil sehr hohe Kosten verursachte. Die Hohlstellen zwischen dem Grundputz oder dem Zementanwurf und dem Mauerwerk konnten in vielen Fällen auf ein zu geringes «Anziehen» des Mörtels durch den Backstein, verursacht durch eine zu hohe Mauerfeuchtigkeit, zurückgeführt werden.

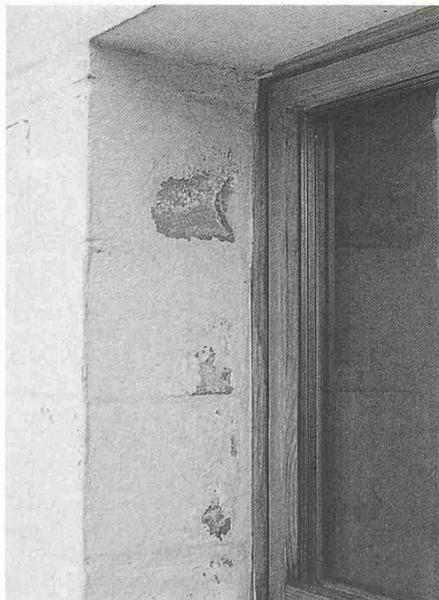
Bild 9. Anstrichablösungen und Ausblühungen auf einem Kalksandsteinmauerwerk

Die Putzablösungen, verursacht durch ein Salztreiben, waren einerseits bei im Grundputz eingelegten, verzinkten Rabitzen und andererseits bei Natriumsulfat führenden Baustoffen (z.B. Gasbeton) zu beobachten. In allen Fällen war eine zu hohe Feuchtigkeit des Untergrundes vor den Putzarbeiten für die Entstehung der Schäden verantwortlich. Das gleiche gilt auch für Anstrichschäden infolge austretender Salze aus dem zu feucht gestrichenen Mauerwerk (Bild 9).

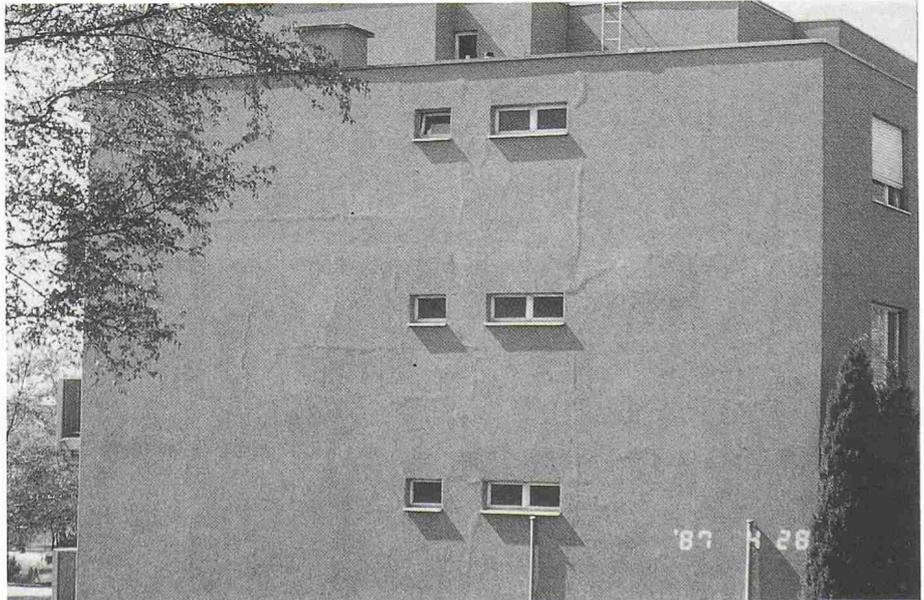
Bild 10. Starke Aufwölbungen im Deckputz, erst mehrere Jahre nach der Fertigstellung sichtbar. Als Ursache konnte eine zu hohe Feuchtigkeit des Mauerwerkes festgestellt werden

Die Blasenbildungen bei organisch gebundenen Deckputzen, welche nicht im Zusammenhang mit undichten An- und Abschlüssen sowie nachträglichen Hin-

terfeuchtungen entstanden, waren in der Regel darauf zurückzuführen, dass der Untergrund zum Zeitpunkt der Putzausführung noch zu feucht war.

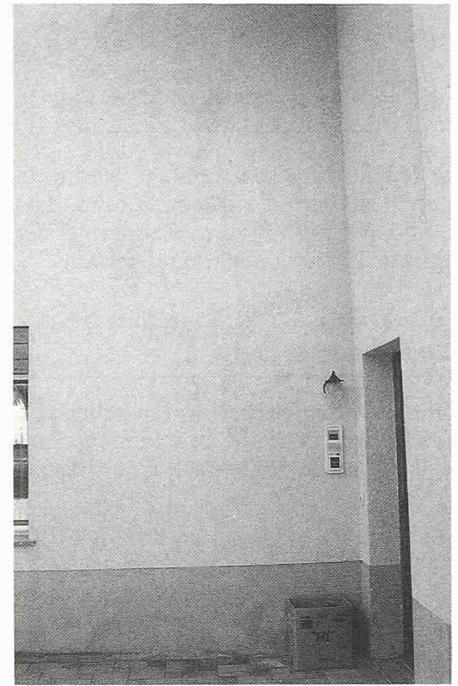
Bild 11. Flecken im mineralischen Deckputz als Folge einer zu hohen Feuchtigkeit des Mauerwerkes bei den Verputzarbeiten

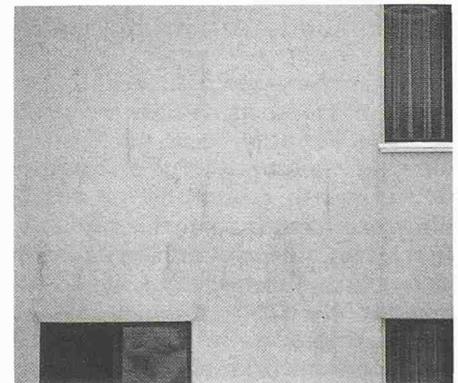
Bild 12. Dunkle Abzeichnungen der Plattenfugen einer verputzten Aussenwärmemedämmung. Als Ursache wurde eine 06018 zu hohe Mauerwerksfeuchtigkeit vor dem Aufbringen der Polystyrol-Schaumstoffplatten ermittelt

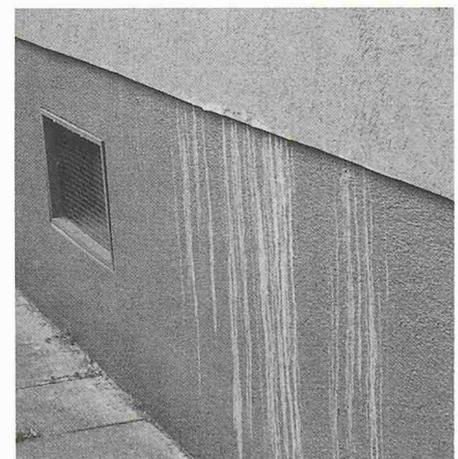
Bild 13. Kalkausscheidungen im Sockelbereich als Folge einer zu hohen Feuchtigkeit vor der Sanierung der Risse im Mauerwerk
