# Reprise en sous-œuvre par radier foncé

Par Jean-Conrad Ott, Genève

La demeure que nous choisirons à titre d'exemple est une belle construction du début du siècle en pierre de Meillerie (fig. 1) avec d'épais murs en moellons. Elle est subdivisée en 2 corps de bâtiment disposés en équerre (fig. 2).

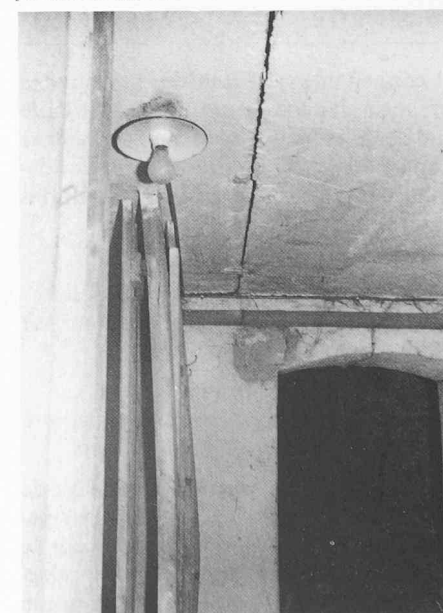
- fissuration des façades (fig. 3);
- fissuration des dallages sous les vérandas couvertes;
- écrasement des cloisons de refend;
- diminution de l'espace libre dans les caves, mise en évidence par le flambage des cloisons de séparation en lattes de bois (fig. 4).

Fig. 4. Déformation des cloisons de séparation et fissuration au plafond d'une des caves

Les causes des désordres dès lors apparurent clairement. Il s'agissait indiscutablement d'un *poinçonnement du sol* de fondation sous des charges trop fortes et inégales avec refolement plastique du sol vers l'intérieur de certaines caves.
