Tunnelsanierung: der Riesbachtunnel der SBB

Tunnelsanierung

Der Riesbachtunnel der SBB

VON ANDRES PETER, THUN,
UND HEINZ NAUER,
GLATTBRUGG

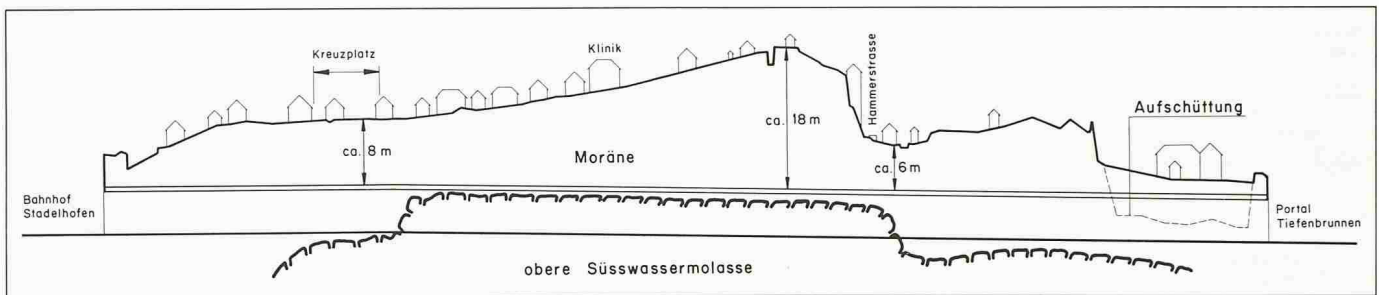
Bild 1. Geologisches Längsprofil und Tunnelüberdeckung

Der Kern des Tunnels durchfährt die obere Süßwassermolasse, wobei die Firste durchwegs im Lockergestein verläuft. Beide Portalzonen hingegen liegen vollständig im Lockergestein (Bild 1).

Die obere Süßwassermolasse besteht aus einer Wechsellagerung von Mergeln, Sand- und Siltsteinen, in die sandgefüllte Rinnen eingeschaltet sind. Die Beschaffenheit des Molassefels ist in Tunnelnähe merklich geklüftet und vom Tunnelausbruch her auch angewittert und zerrüttet. Die Lockergesteinszone setzt sich aus glazial vorbelasteter Moräne und eiszeitlichen Seeablagerungen zusammen. Sie sind in ungestörtem Zustand hart gelagert und für relativ kurze Zeit standfest. Wasserführende Zonen neigen jedoch rasch zum Ausfließen, und ursprünglich festes Material weicht bei Wasserzutritt sofort zu Brei auf. Die Tunnelröhre wirkt sowohl im Fest- wie auch im Lockergestein als Drainage für das Hang- und Sickerwasser.

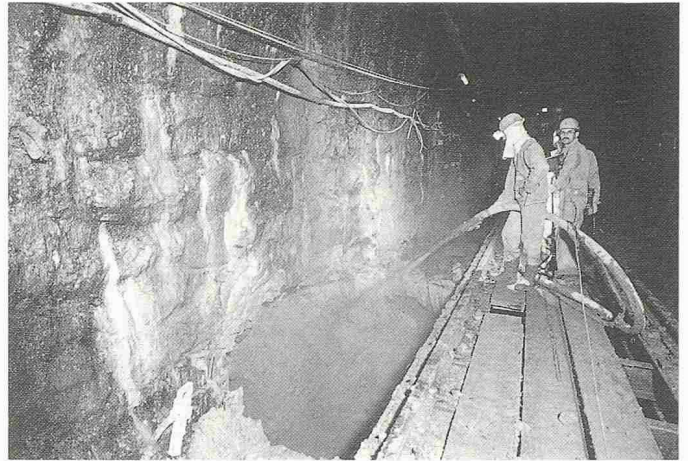
Bild 5. Zuspritzen einer Widerlagerunterfangung mit Spritzbeton
