# Der Felssturz von Bristen am 1. Oktober 1983

Zeitschrift: **Schweizer Ingenieur und Architekt**

Band (Jahr): **102 (1984)**

Von Toni R. Schneider, Uerikon

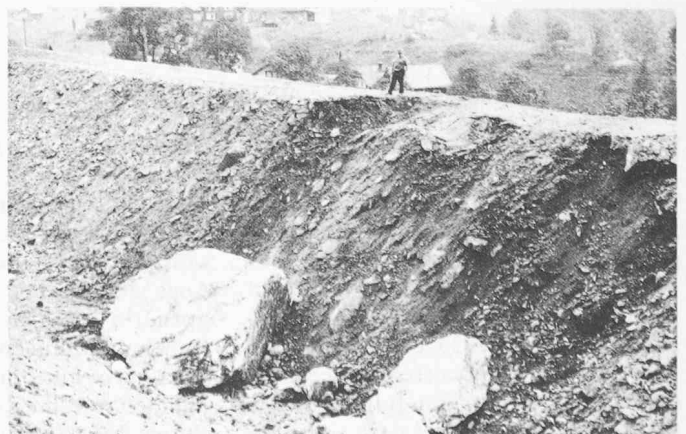
Bild 10. Grösster Impakt-Krater eines der grössten Blöcke
